Fotografías

Anexo: Informe Policial de Accidente de Tránsito N° 745906

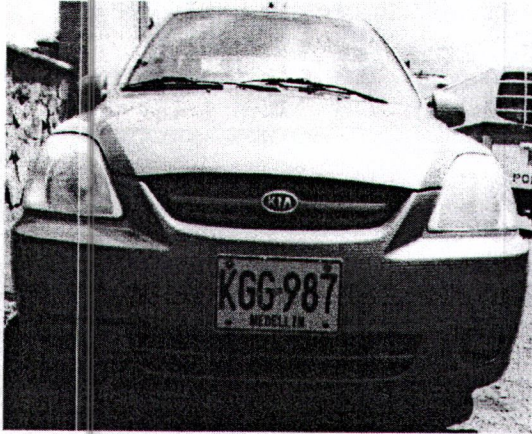
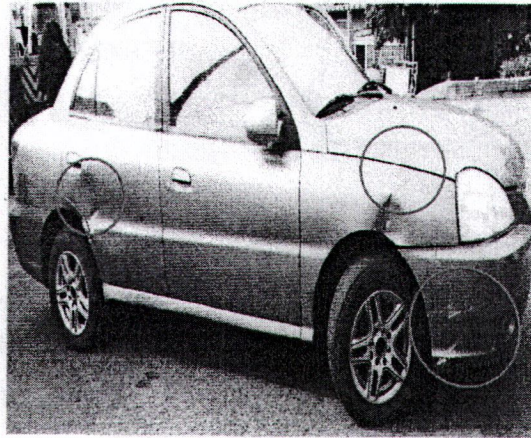
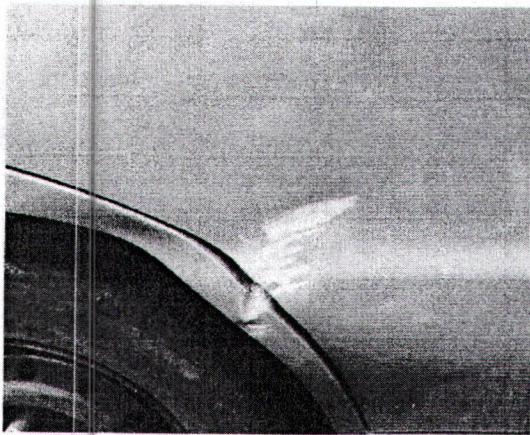
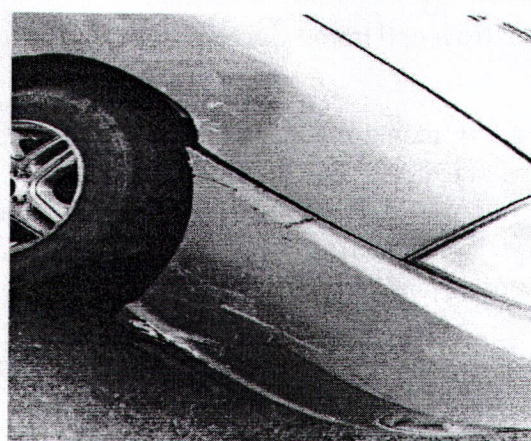
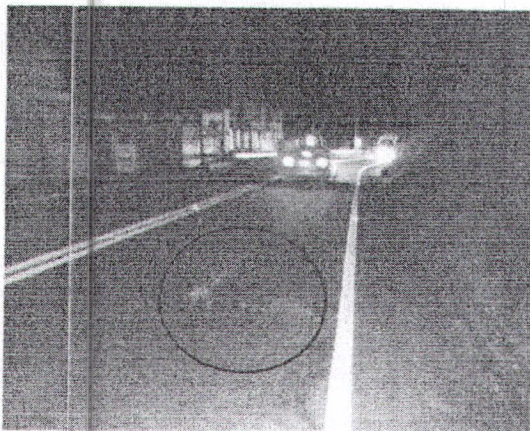
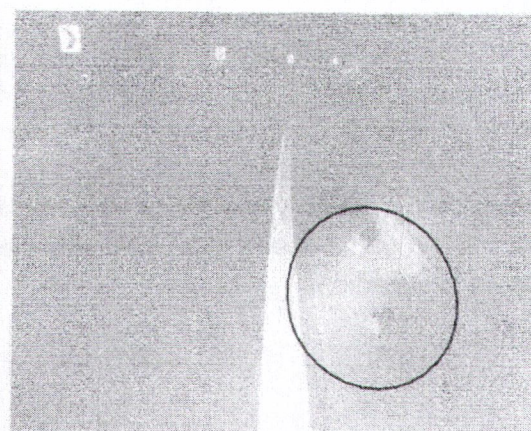
En la fotografía se puede apreciar dentro de las circunferencias los residuos de las rocas que golpearon el vehículo y después rebotaron en el mismo quedando sobre la vía y a un costado de la berma.

De acuerdo a lo mencionado anteriormente y según el R000996-18
le solicito de la manera más atenta y respetuosa la colaboración
para realizar los arreglos del este vehículo oficial asignado a la
dirección de tránsito y transporte marítimo.
