CONCESIÓN  
Rumichaca-  
Pasto

# ACTA DE VECINDAD

Fecha de elaboración: 26-08/2017 No. DE ACTA 124  
 UNIDAD FUNCIONAL: 4 TIPO DE ACTA DE VECINDAD:  
 Fecha comunicación de visita: 24-Ago/2017 Inicial  Seguimiento  Final

LOCALIZACIÓN DEL PREDIO  
 DEPARTAMENTO: Norón MUNICIPIO: Ionves VEREDA: Pedregal  
 PR Inicial: 27580 PR Final: 27600 Margen: Derecho  Izquierdo   
 Dirección: Urb. Los Laurels Nombre propietario: Mery Lopez Velozquez C.C 91621819

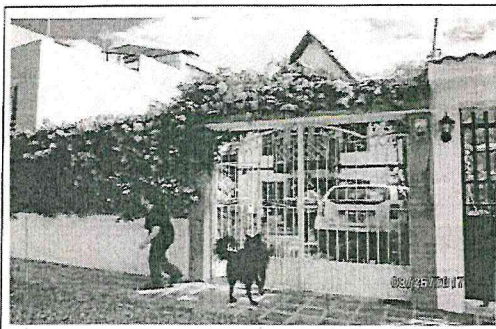
Foto 1. Fachada externa con muro medio en ladrillo con cerramiento en reja.

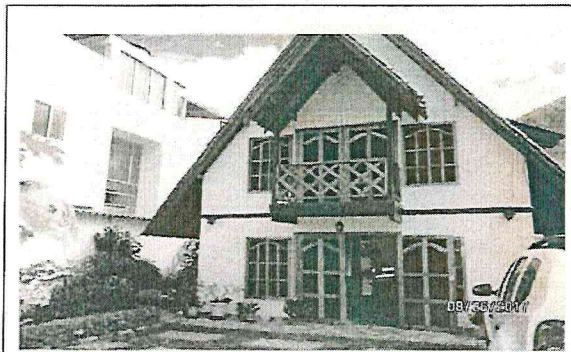
Foto 2. Fachada interna muros en placas prefabricadas con vigas en madera.

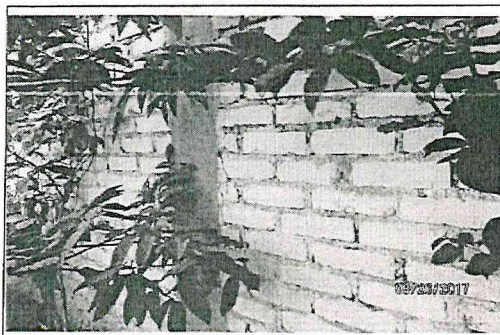
Foto 3. Cerramiento con muro en ladrillo sin revoque, columnas y vigas de amarre.

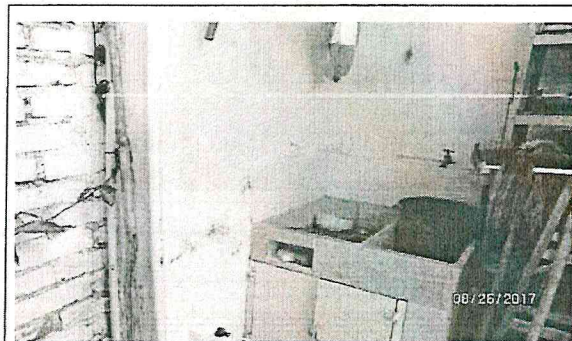
Casa campestre construida con vigas y columnas en madera, muros (prefabricados) piezas prefabricadas en buen estado, zona exterior de la vivienda esta localizada la lavandería construida en techito y posee humedad

Foto 4. Zona de lavandería presenta humedad en muros.

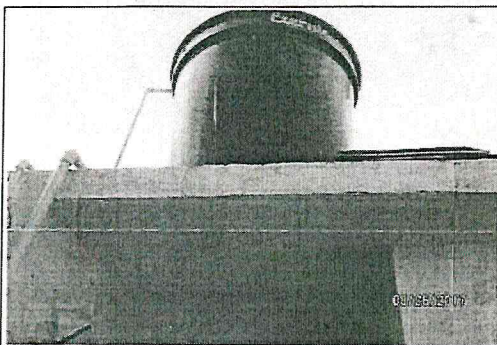
Foto 5. Zona de lavandería presenta humedad en techo en concreto

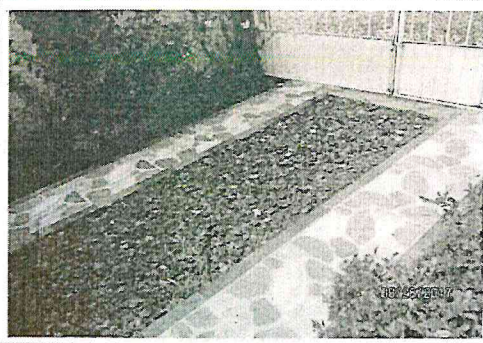
Foto 7. Garaje con huella en cerámica

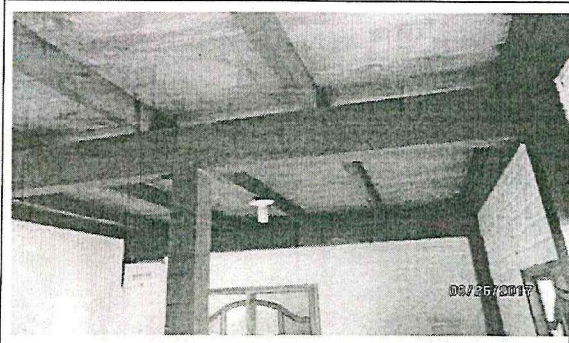
Foto 8. Techo losa en concreto, soportado en estructura de madera

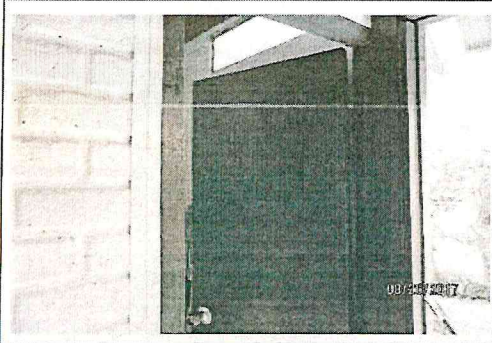
Foto 9. Muros en placas prefabricadas, puertas y marcos en madera

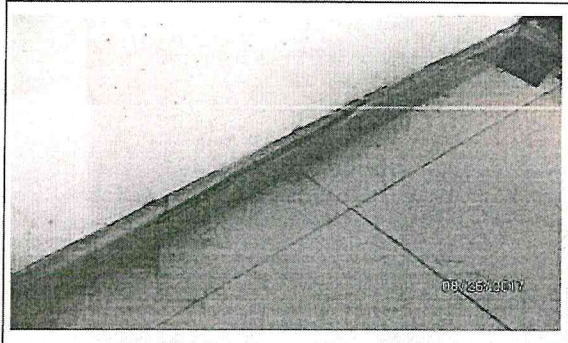
Foto 10. Sala barredera plástica fracturada

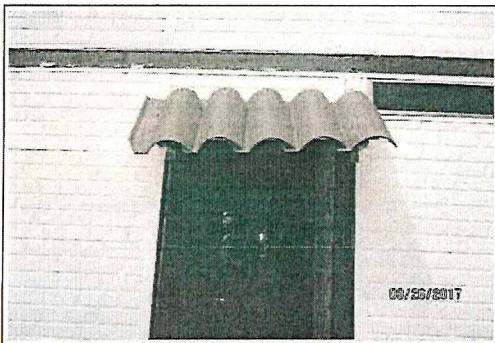
Foto 11. Desgaste en la pintura de la viga en madera por exposición a la intemperie

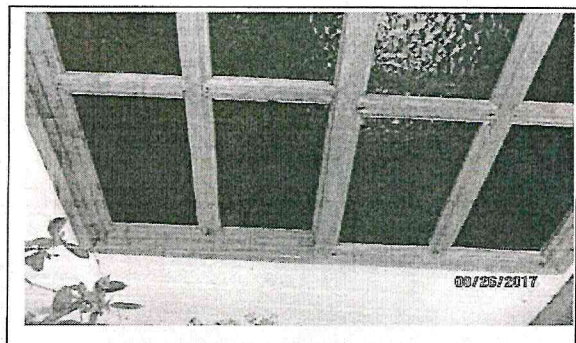
Foto 12. Ventanales en madera con desgaste por exposición a la intemperie
