Fecha de elaboración: 11- Agosto-2017. No. DE ACTA 657
 UNIDAD FUNCIONAL: 4. TIPO DE ACTA DE VECINDAD:
 Fecha comunicación de visita 9- Agosto-2017 Inicial Seguimiento Final

TIPO DE INFRAESTRUCTURA VIVIENDA MURO ACCESO OTRO
 LOCALIZACIÓN DEL PREDIO
 DEPARTAMENTO: Nariño MUNICIPIO: Imues VEREDA: Sector La Lima
 PR Inicial: 0+707 PR Final: 0+120 Margen: Derecho Izquierdo
 Dirección: La Lima Nombre propietario: Glara Nelly Pantoja C.C 27.234.328

ACTA DE VECINDAD

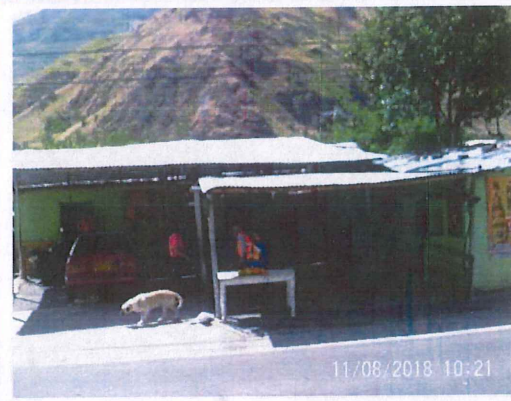
Fachada principal de la vivienda

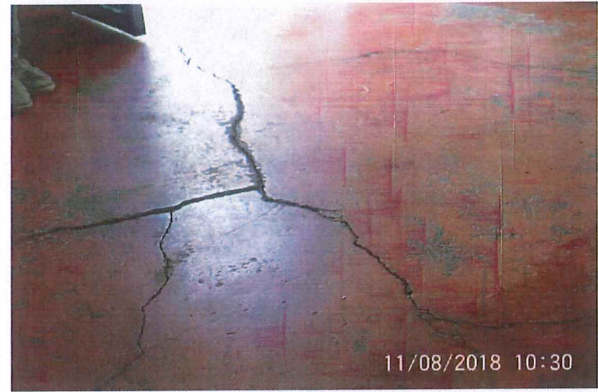
Piso en mineral rojo agrietado, en la habitación ubicada del costado izquierdo.

- En la primer habitación se encuentran fisuras en pared frontal y en pared posterior.; pisos en mineral evidenciando fisuras y agrietamientos muy evidentes en toda la habitación, (2)

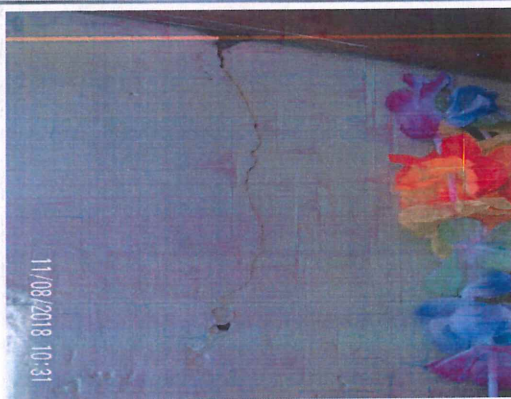
Fisura en la pared izquierda de la habitación ubicada del costado izquierdo.

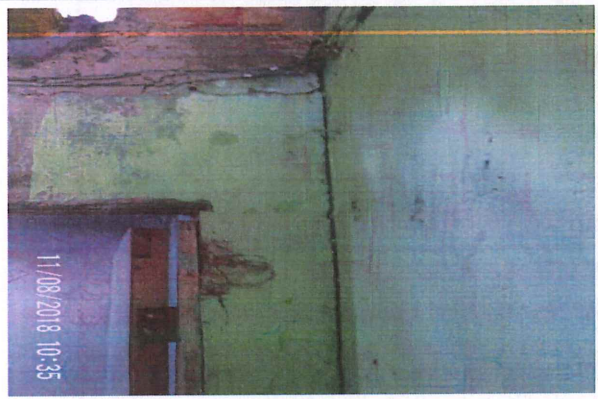
Pared frontal del baño, con dilatación entre esa y la pared de la zona que será comprada, además fisura miento en el dintel de la puerta

- En el baño se encuentra una grieta, en la pared frontal que abarca todo el alto de la pared.; además se presentan fisuras en la parte superior de la pared posterior, el piso en cerámica en estado regular por desgaste; tanto el marco de la puerta como la puerta se encuentran en mal estado.

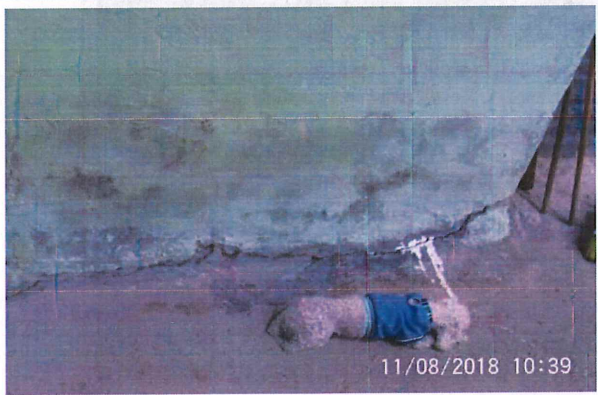
Muro de la zona posterior, con agrietamiento en la zona inferior.

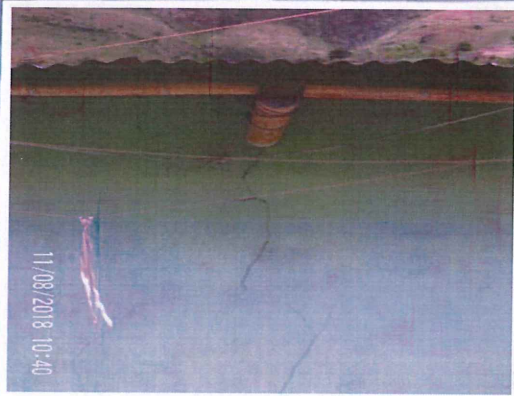
Muro de la zona posterior, con agrietamiento en la zona superior, empezando este en el apoyo de la estructura de la cubierta

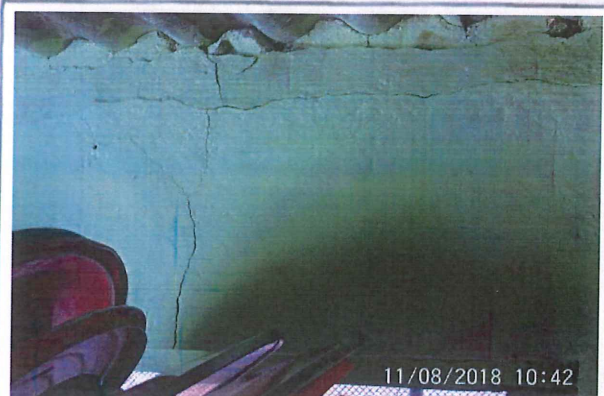
Pared del costado izquierdo de la cocina, agrietamiento tanto transversal o longitudinal.

- En la cocina ubicada en la parte posterior, con puerta en madera, presenta fisuras en la parte superior de la pared frontal, paredes construida en sistema combinado de tapa y ladrillo. Presenta ciote raso.; el material del techo es en eternit. En la parte interior presenta fisuras en la pared posterior y múltiple fisuras en la pared izquierda, piso en mineral, evidenciándose desprendimiento de este, encontrándose expuesto el material de cemento.

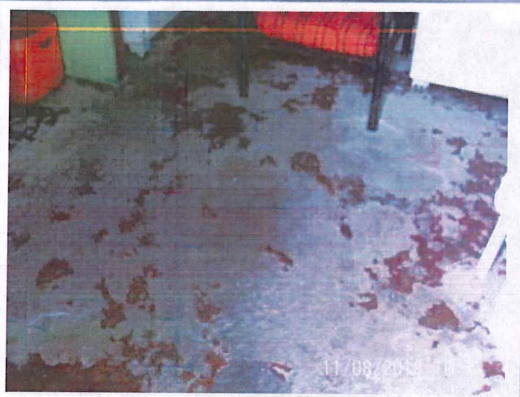
Piso de la cocina, en mineral rojo en mal estado, con evidente desgaste y desprendimiento de material.

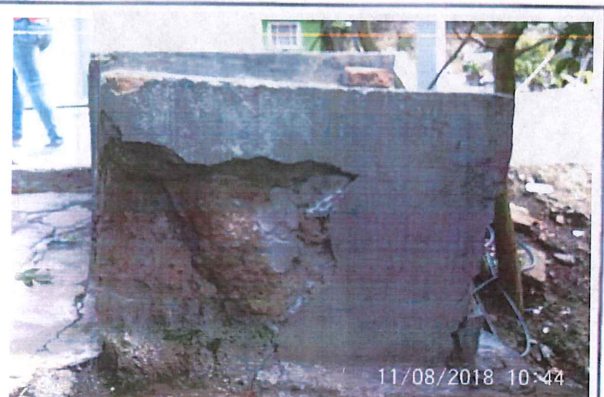
Lavadero, construido en tapia con desprendimiento de material en la pared lateral derecha.

- Lavadero: construido en tapia combinado en ladrillo macizo, una parte se encuentra sin revello presentando desprendimiento de una esquina, se encuentra fisurado en la parte superior de almacenamiento del agua. el area de rastregar esta adosada con granito sin fisuras. El piso se encuentra agrietado.

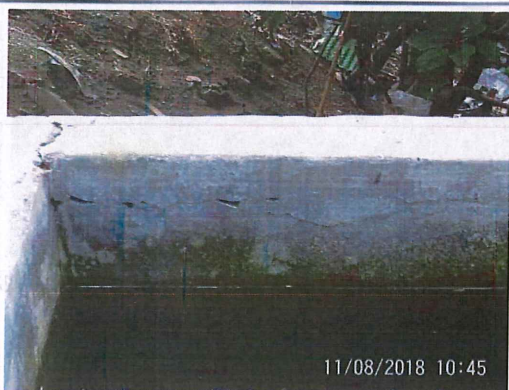
Detalle de la pared posterior del lavadero, fisuramiento en la parte superior.

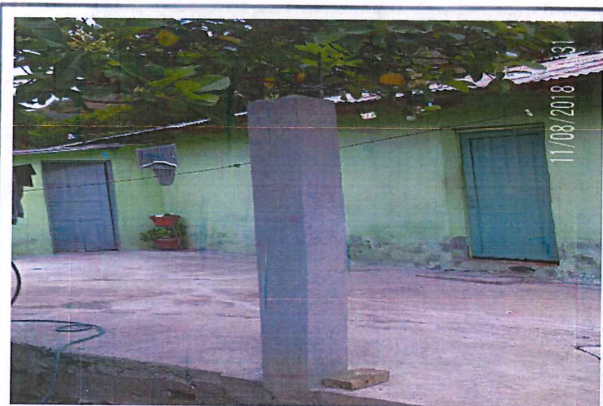
Vista general de la zona del corredor trasero, agrietamiento del piso.

- Patio parte posterior o trasera de la vivienda, presenta grietas longitudinales de hasta 1,5 cm en algunas partes, se evidencia hundimiento, que de acuerdo a la propietaria, en la construcción no se niveló, porque así permitirá el paso del agua; evitando empozamiento.
