# ACTA DE VECINDAD

No. DE ACTA **215**

UNIDAD FUNCIONAL: OF5

PR Inicial: 25+410 PR Final: 25+435 Margen: Derecho  Izquierdo

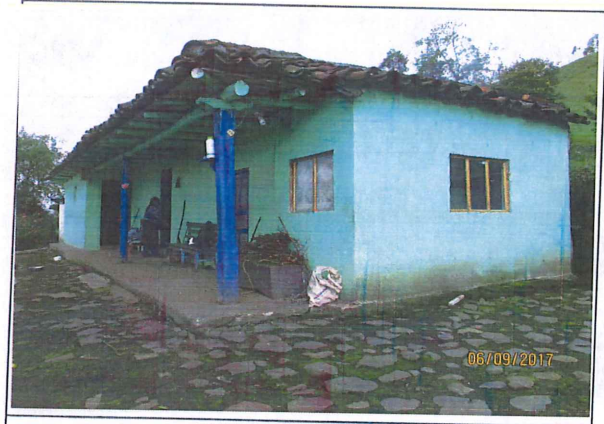
Fachada del predio, vivienda de un piso construida con muros en ladrillo macizo con repello y pintura, cubierta total en teja de barro soportada en estructura de madera

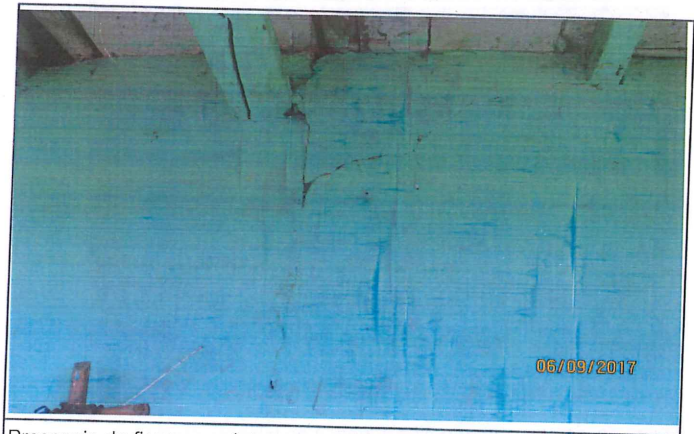
Presencia de fisuras y grietas en muro frontal de fachada, junta entre muro de adobe y de ladrillo macizo

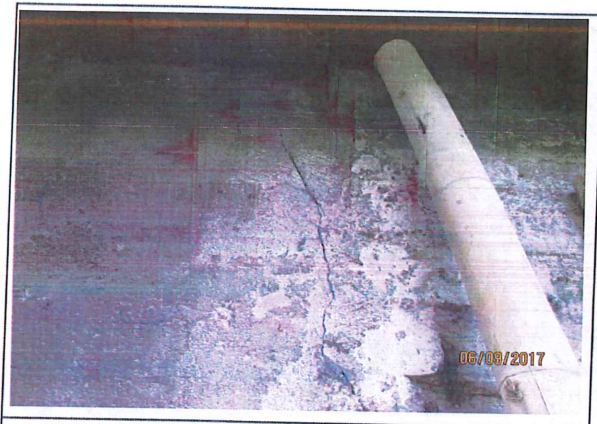
Presencia de fisura verticales en muro posterior de la vivienda, junta entre muros de adobe y de ladrillo macizo

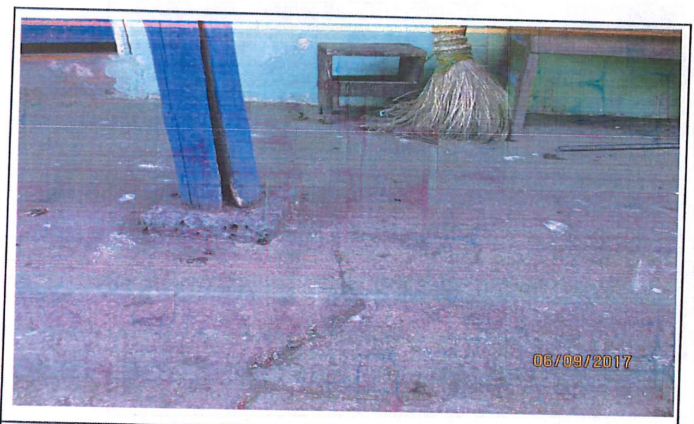
Presencia de fisuras transversales en la losa del piso, patio de acceso a habitaciones de la vivienda, postes de soporte de cubierta en zona frontal en mal estado

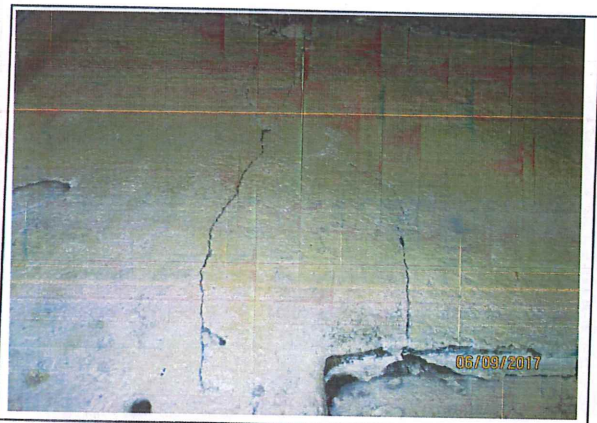
Presencia de fisuras verticales y desprendimiento de repello zona superior de acceso a cocina, muro posterior

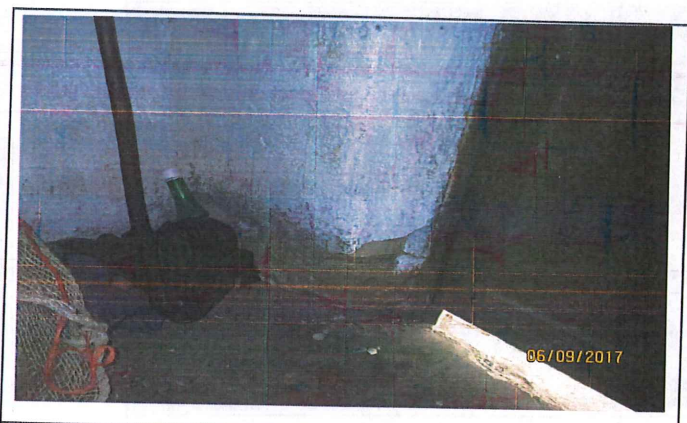
Desprendimiento de repello y pintura parte inferior de muro posterior zona de comedor de la vivienda

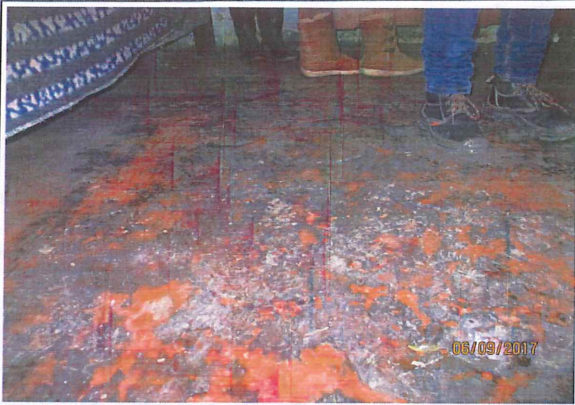
Losa de piso en concreto, con acabado en mineral, presencia de fisuras y desgaste superficial

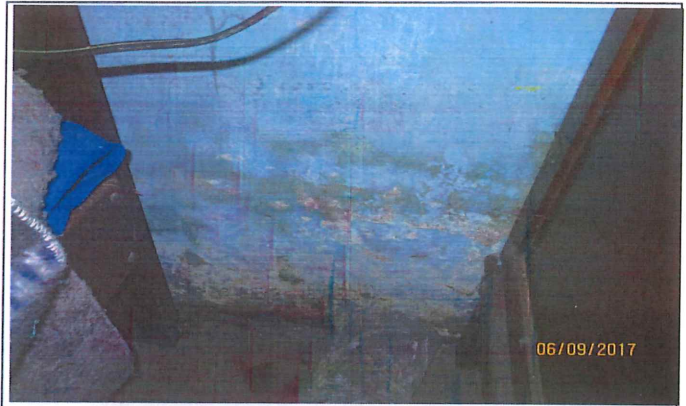
Presencia de humedad en la parte inferior de los muros laterales de la habitación número 01 de la vivienda

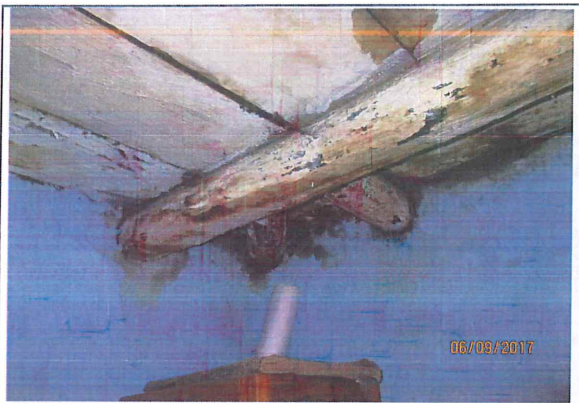
Presencia de humedad y deterioro sobre el soporte de madera y cielo raso de la cubierta, filtración de agua en la habitación número 01 de la vivienda

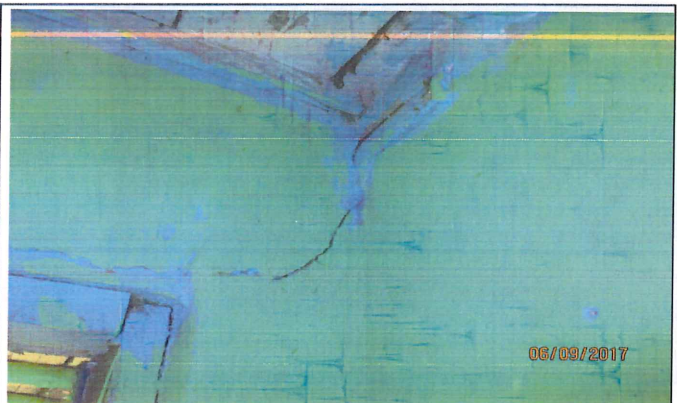
Presencia de grieta ubicada en la parte superior de la puerta de acceso a la sala, se evidencian en ambos carrres del muro.

Grieta ubicada en la parte superior de la puerta de acceso a la sala, atraviesa el muro

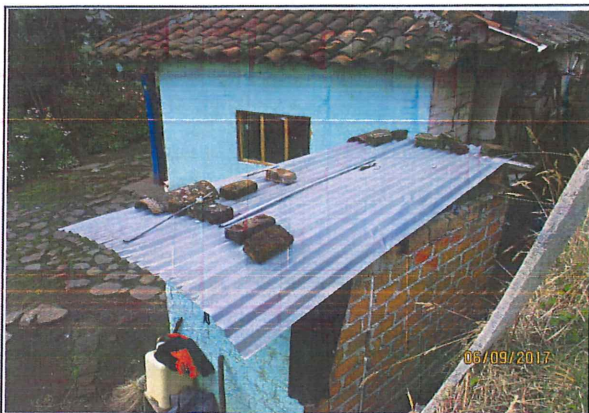
Cubierta de baño en teja de zinc, se observa con abolladuras y sin amarres, técnicamente no adecuada

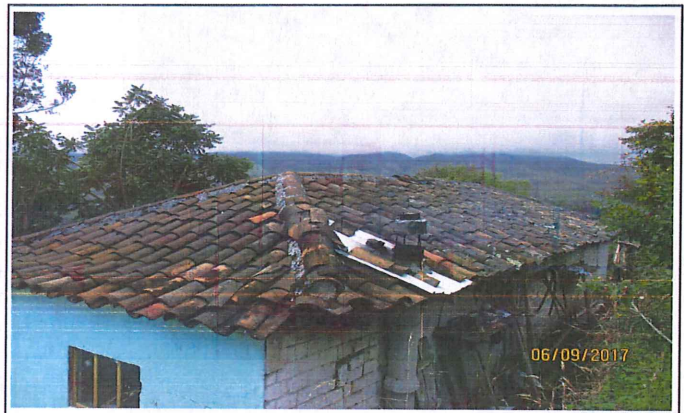
Se observa de manera general incorrecto manejo de canalización y drenaje de las aguas lluvias y aguas de lavandería provenientes de la cubierta y zonas laterales de la vivienda.  
Se evidencian algunos empozamientos en las zonas laterales y frontales del patio de esta vivienda.

Cubierta de la vivienda en teja de barro, algunas piezas en mal estado y con reparaciones técnicamente no adecuadas, se observa incorrecto manejo, canalización y drenaje de aguas lluvias
