**PROYECTO DE CONCESION RUMICHACA - PASTO  
CONTRATO DE CONCESIÓN NO. 15 DEL 11 DE SEPTIEMBRE DE 2015**

**REGISTRO FOTOGRÁFICO**

Fecha: 11/ 07 / 2019
Lugar: La Lima Corte 402

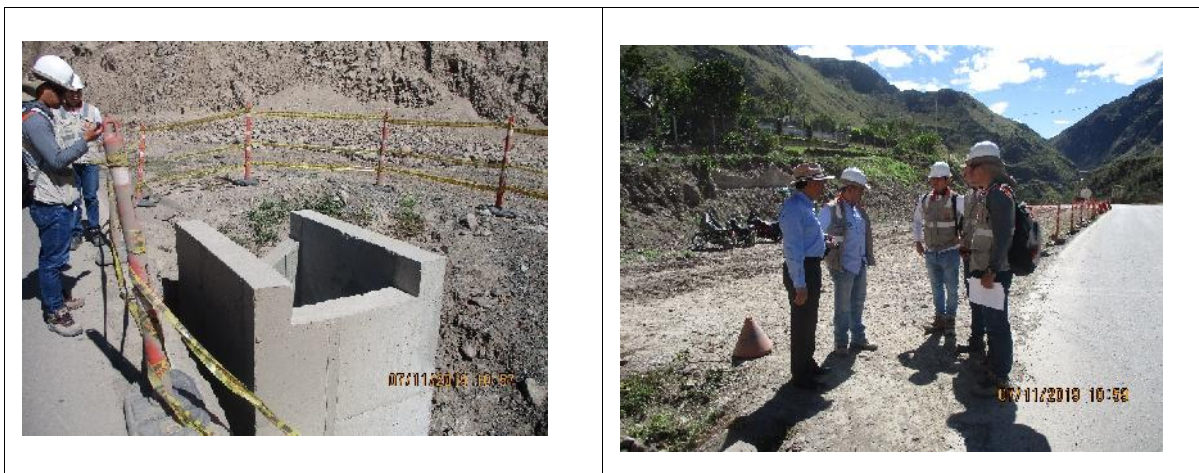
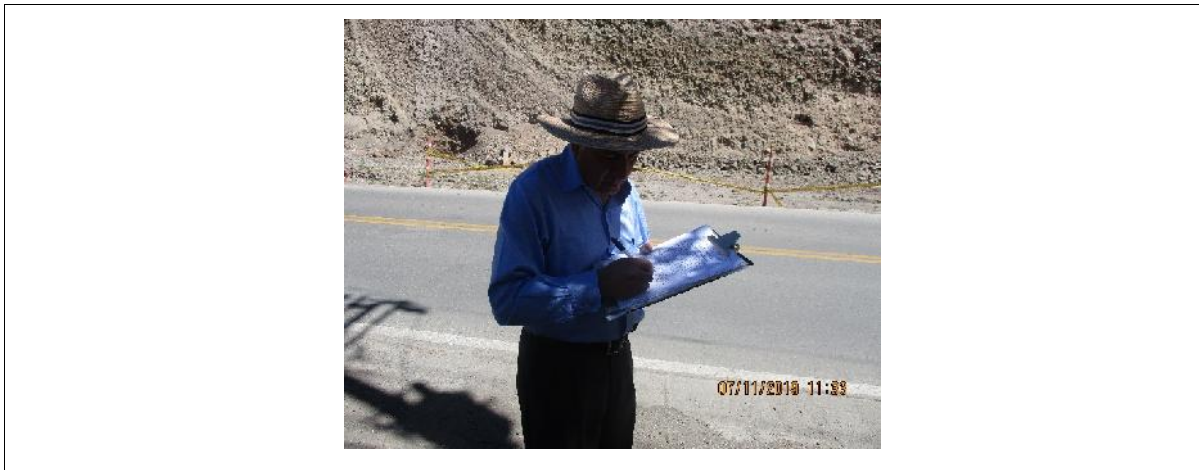
Se realiza seguimiento GSAU 001295-19 Leonel Sánchez, se realizará reparación de muro, reposición de red, con cruce en panamericana, una vez finalice el corte se construirá tanque, se ara seguimiento de trabajo de perforación, sobre el talud, para asegurar el correcto transito de nacimiento de agua, el tema de alcantarilla queda pendiente, se consultara con el área encargada
