ACTA DE VECINDAD

UNIDAD FUNCIONAL: UF 5

MUNICIPIO: Tangua

VEREDA: El Tambor

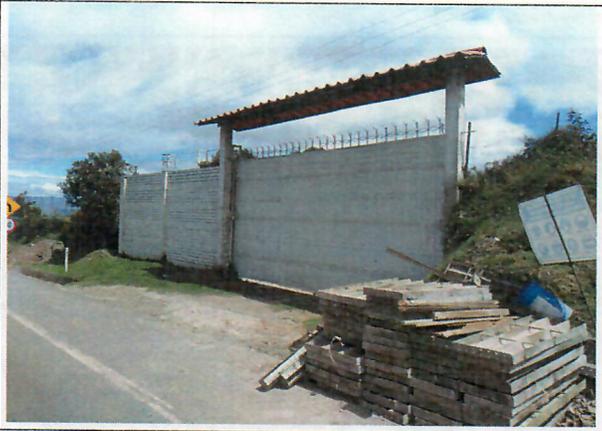
Fachada portón de acceso al predio de propiedad del señor Dilmar Alexander Mera

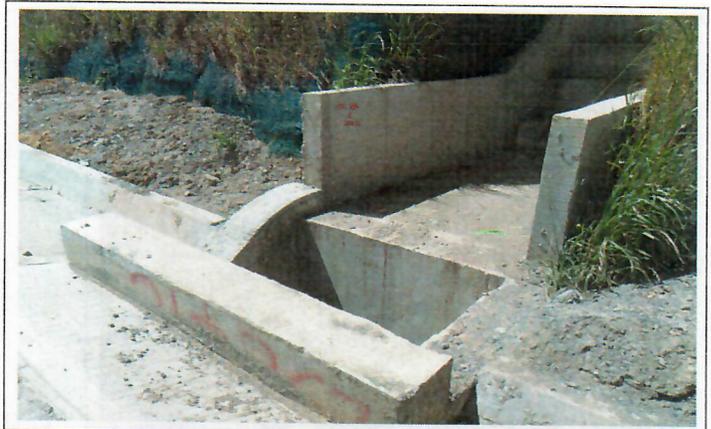
Encole de alcantarilla que de acuerdo a lo indicado por propietario del predio esta afectando su terreno, se encuentra ubicado en PR 21+267

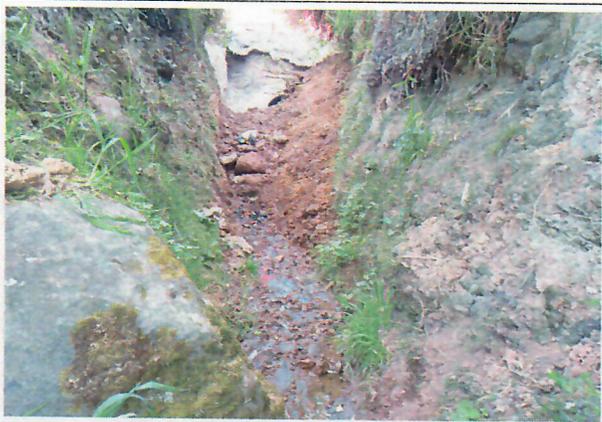
Descole de alcantarilla en predio del señor Dilmar Alexander Mera, que de acuerdo al propietario esta ocasionando humedad en el terreno y por ende deslizamientos

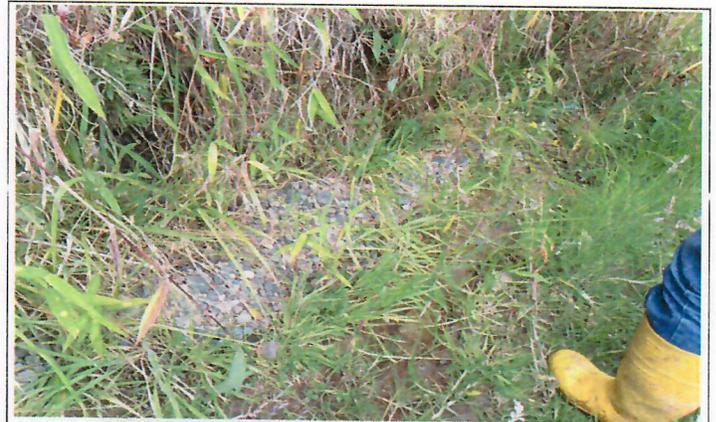
Material de que de acuerdo a lo indicado por propietario del predio fue arrastrado desde descole de alcantarilla, ya que desde antes se encontraba depositado cerca a esta alcantarilla

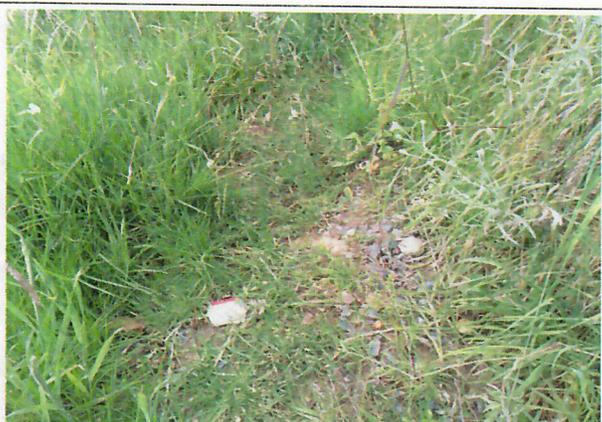
Material de que de acuerdo a lo indicado por propietario fue arrastrado desde descole de alcantarilla, ya que desde antes se encontraba depositado cerca a esta alcantarilla

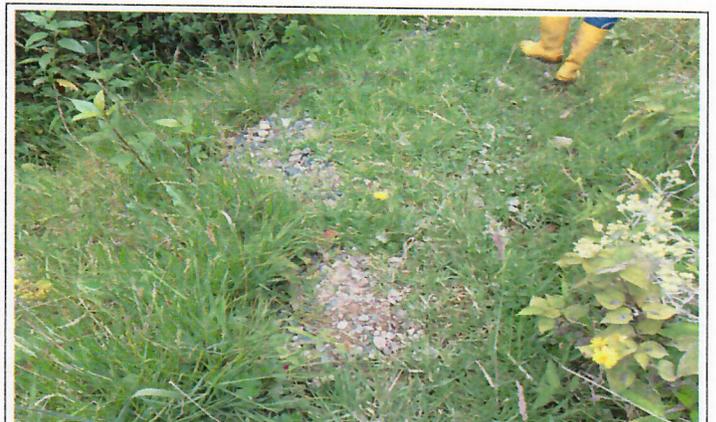
Material de que de acuerdo a lo indicado por propietario fue arrastrado desde descole de alcantarilla, ya que desde antes se encontraba depositado cerca a esta alcantarilla

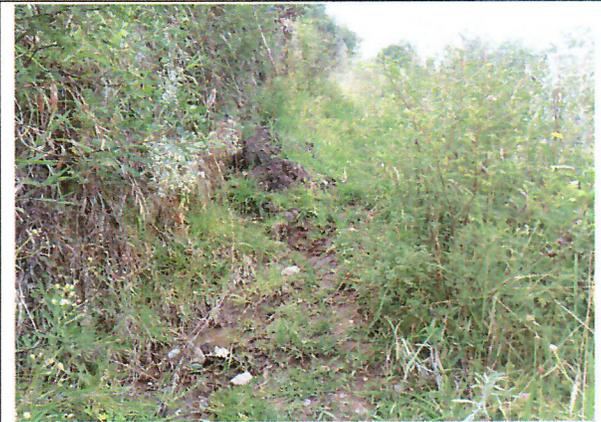
Deslizamiento en parte del predio del señor Alexander Mera quien considera se debe a la humedad que existe en el terreno ya que no se esta dando el manejo adecuado del descole

En el recorrido realizado por el predio se evidencia humedad en camino fundamentalmente, así como también pequeños desliza-
mientos del terreno.

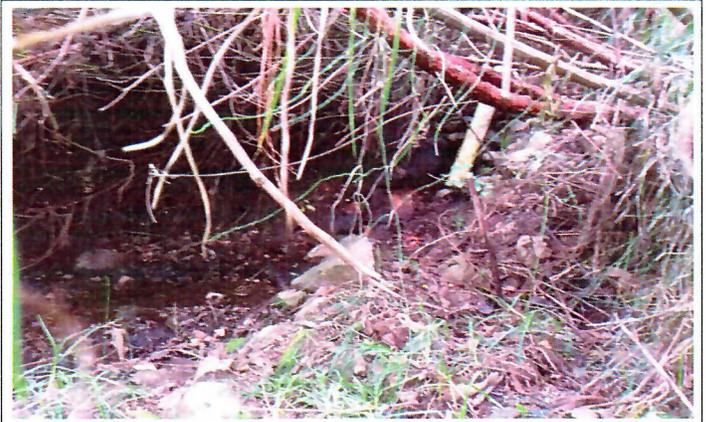
Fuente de agua natural que de acuerdo al señor Alexander Mera se esta contaminando a causa del agua proveniente desde descole de alcantarilla

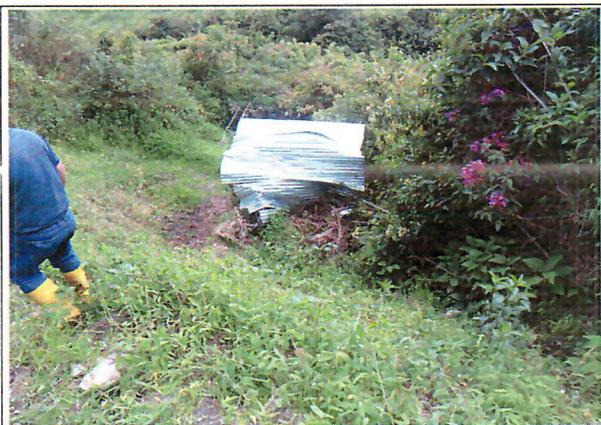
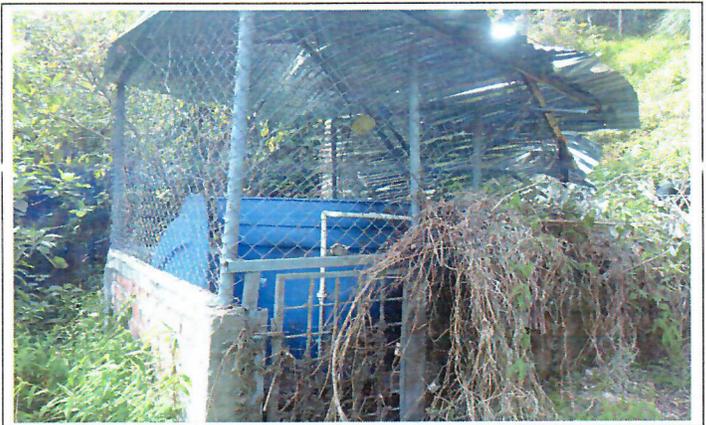
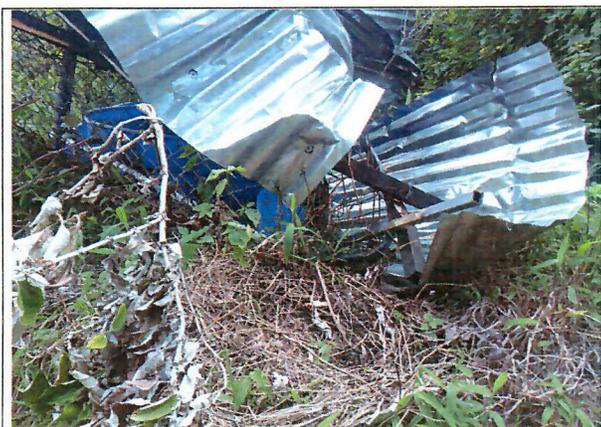
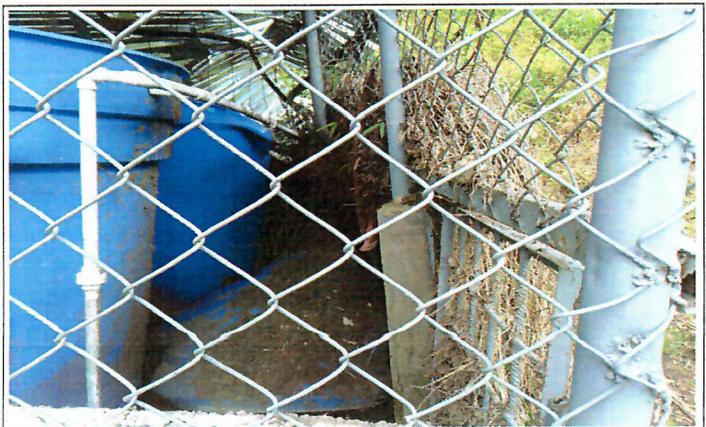
Caseta de riego afectada, el señor Alexander Mera considera se debe a material arrastrado desde la parte alta del predio por agua proveniente de descole de alcantarilla

Por otro lado, refiere afectaciones en estructura de caseta para bombeo de agua para abastecimiento doméstico, riego y animales, esto debido a material que fue arrastrado desde alcantarilla ubicada en PR 21+267, dicho material corresponde a grava, arena que según el señor Alexander Mera fue dejado sin ningún cuidado en la alcantarilla y a efecto de las lluvias y empozamiento llegó hasta la caseta que se encuentra ubicada en la parte baja del predio el cual tiene una pendiente pronunciada.

- afectación en muros de mampostería de ladrillo macizo sin acabados y columnas de confinamiento
- malla de cierre de caseta
- cubierta en zinc
- tubería de sistema de riego y agua potable
- tanque de almacenamiento de capacidad 2000 l
- Posiblemente instalación eléctrica, lo cual en el momento no es posible verificar, al igual que afectaciones en electrobomba que de acuerdo al propietario se trata de una tipo multietapas de 5 HP y 14 turbinas

El señor Alexander Mera finalmente solicita que se de el manejo adecuado del agua proveniente de alcantarilla y cochetajes lo más pronto posible ya que además de afectar su terreno, dicha agua esta contaminando las fuentes de agua naturales de las cuales tiene concesión. También manifiesta que es necesario la reparación de la caseta de riego y sus respectivas instalaciones.
