ACTA DE VECINDAD

Fecha de elaboración: 13 11 2019 No. DE ACTA 18-1
 UNIDAD FUNCIONAL: Uf 5.2 TIPO DE ACTA DE VECINDAD:
 Fecha comunicación de visita 13 11 2019 Inicial Seguimiento Final

Primera visita de seguimiento

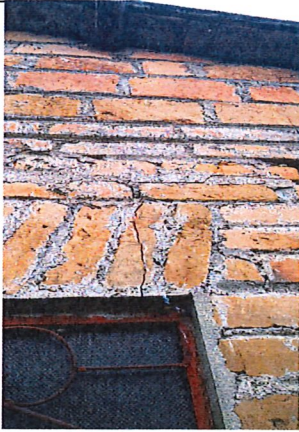
Se realiza registro fotografico a la afectación a reparar, al cual es una fisura longitudinal en la fachada lateral derecha.

1. Luego de revisar el acta inicial, se determina que se realizara la reparación del muro. (la reparación es una fisura longitudinal)

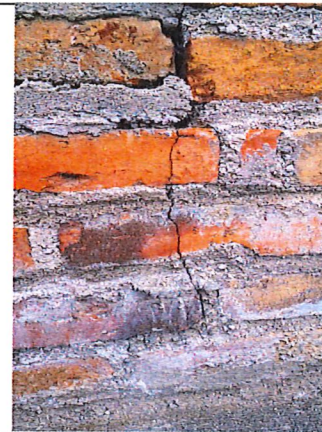
Detalle de la fisura a reparar.

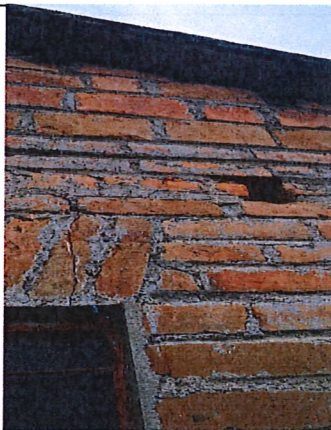
Detalle de la fisura a reparar.
