# ACTA DE VECINDAD

No. DE ACTA 350

UNIDAD FUNCIONAL: UF 3

DEPARTAMENTO: Nariño MUNICIPIO: Imues VEREDA: Piscuan La Reda  
PR Inicial: 431140 PR Final: 431160 Margen: Derecho  Izquierdo   
Dirección: Carretera 2# 2-48 Nombre propietario: Elisa Magdalena Vela Herrera C.C. 27' 247' 244

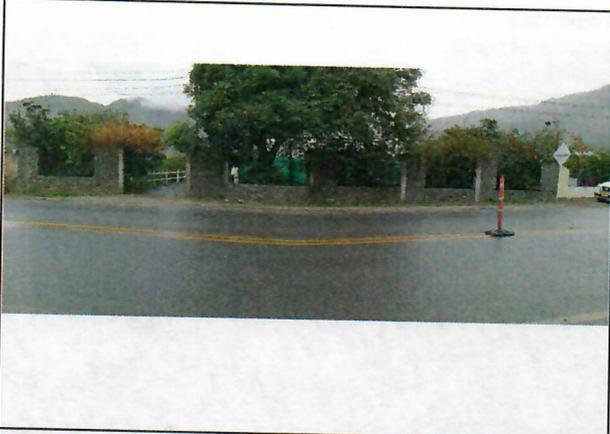
Vivienda ubicada al margen derecho de la actual vía panamericana.

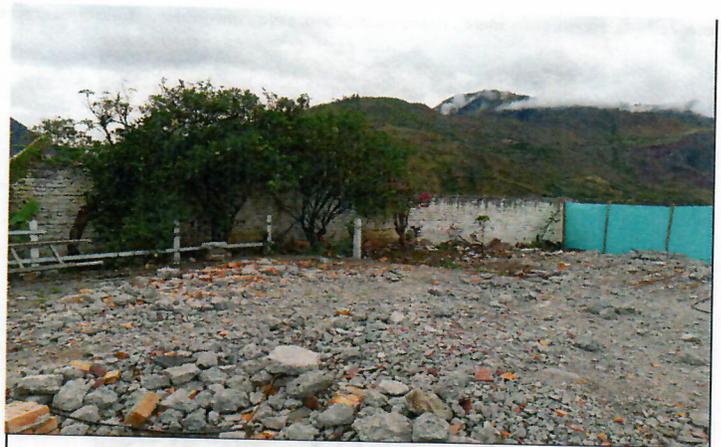
El predio nos encontramos con una estructura demolida, ya que esta estaba ubicada en un área requerida.

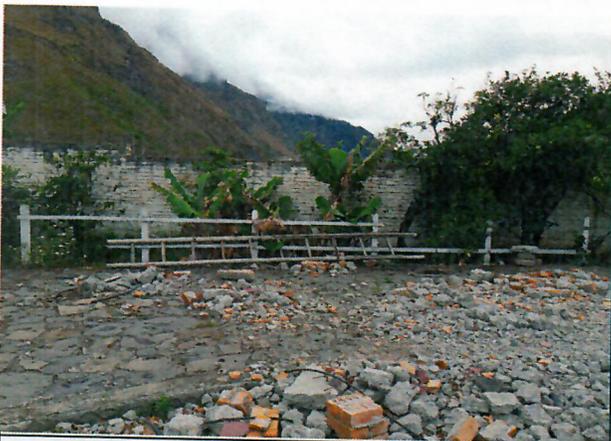
Al costado izquierdo del predio nos encontramos con un muro de cerramiento en mampostería de ladrillo, con acabado en pintura el cual el propietario manifiesta afectaciones.

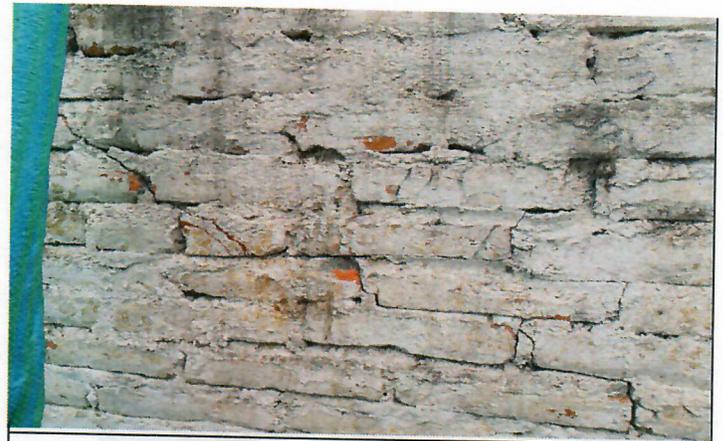
Propietario manifiesta agrietamiento en el muro lateral izquierdo de cerramiento.

La propietaria manifiesta que al momento de realizar la demolición del área requerida, se agrieta el muro de cerramiento en sus caras laterales, adicionalmente nos manifiesta que no se realizó por completo el retiro de escombros.

El propietario solicita la reparación de los daños y el retiro de escombros.

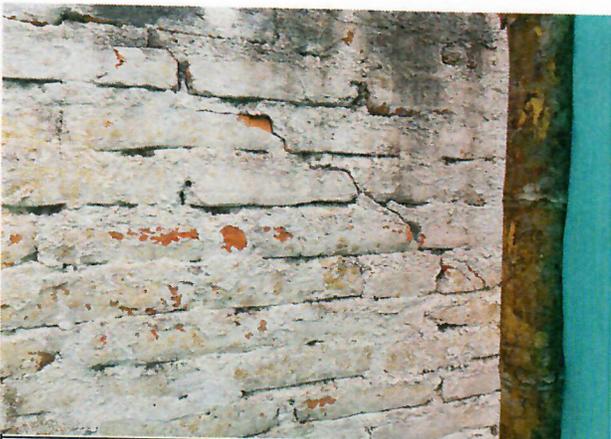
Propietario manifiesta agrietamiento en el muro lateral izquierdo de cerramiento.

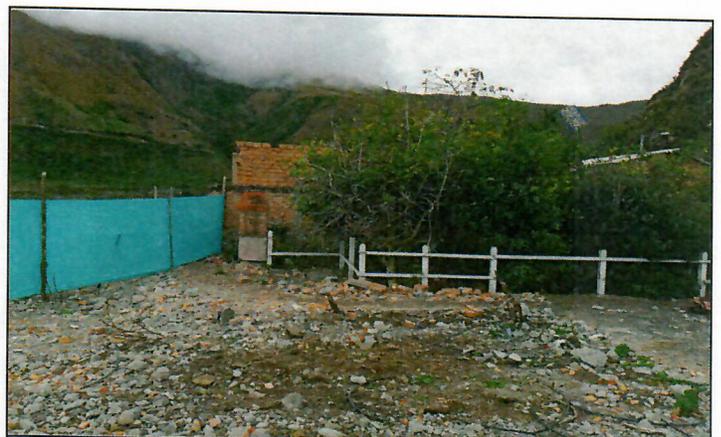
Muro de cerramiento lateral derecho, en mampostería de ladrillo, propietario nos manifiestan agrietamiento.

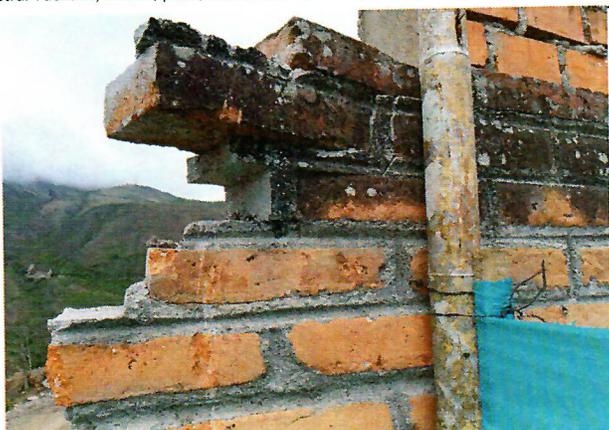
Agrietamiento y desplome parcial del muro de cerramiento lateral derecho.

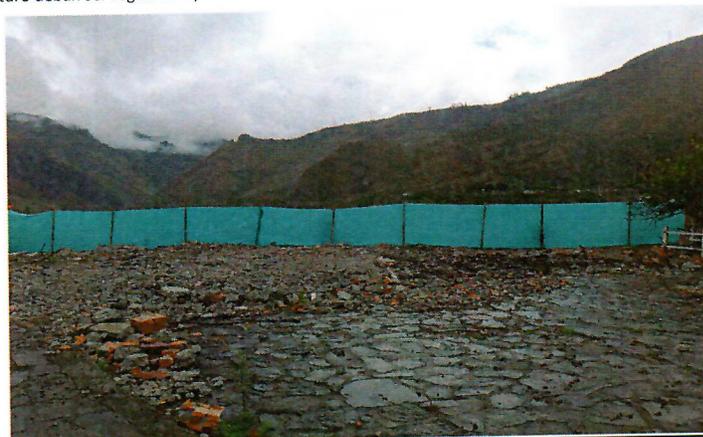
Instalación de polisombra en la parte posterior del predio.

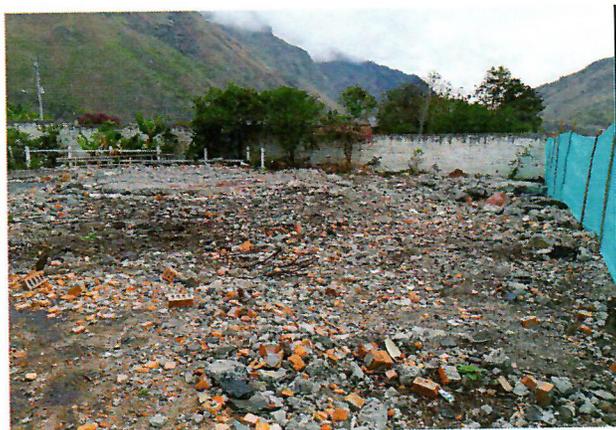
Propietario manifiesta no se ha retirado todo el escombro de la demolición de la estructura.

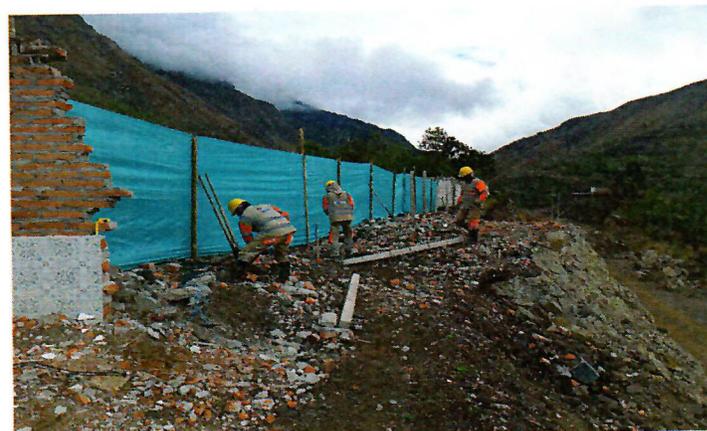
Instalación de postes de concreto por parte del consorcio, delimita línea de compra.

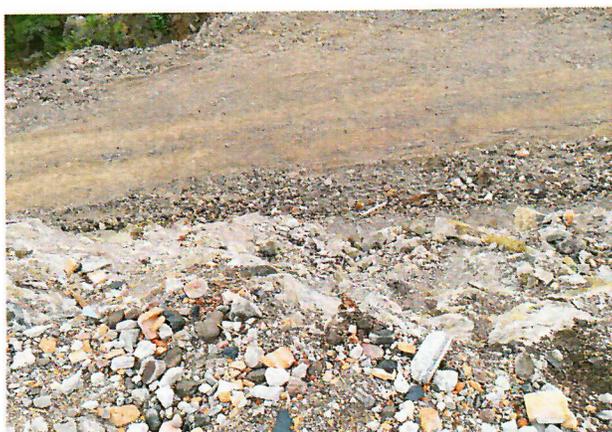
El área aledaña no presenta fallos o pérdida de banca, sin embargo presenta deslizamientos en la parte posterior

Se evidencia deslizamiento del talud que colinda con el predio.

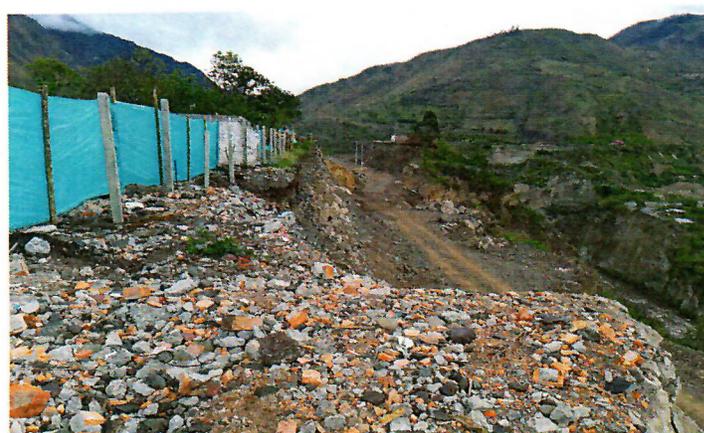
Se evidencia deslizamiento del talud que colinda con el predio.
