ACTA DE VECINDAD

No. DE ACTA 352

UNIDAD FUNCIONAL: UF 3

Dirección: Ripa 3-381 Nombre propietario: Irma Amparo Yandar Villota C.C 30'724.961

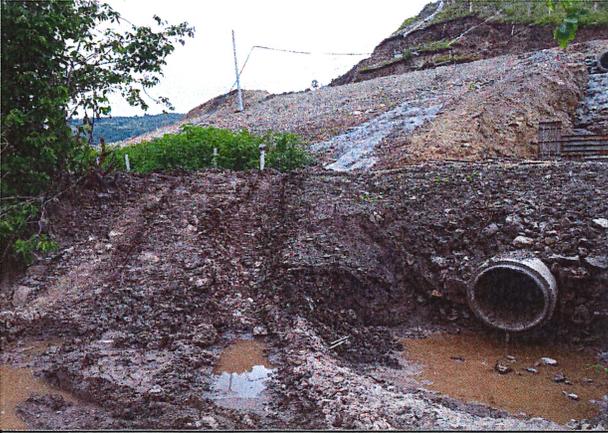
Propietaria manifiesta la construcción del descole de una alcantarilla en su predio, el cual causa afectaciones de socavación y surcos en su terreno.

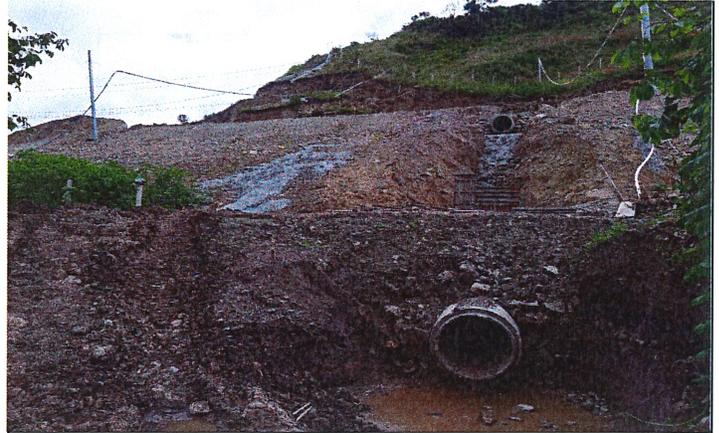
Nos indica que este descole se encuentra despues del lindero delimitado por postes en concreto.

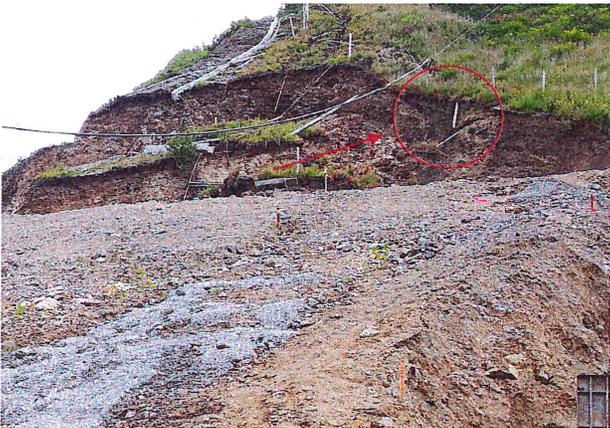
La propietaria indica adicionalmente que en la parte posterior de su predio se presentan deslizamientos debidos a la obras de corte y nos señala un poste en concreto desplomado a causa de esto.

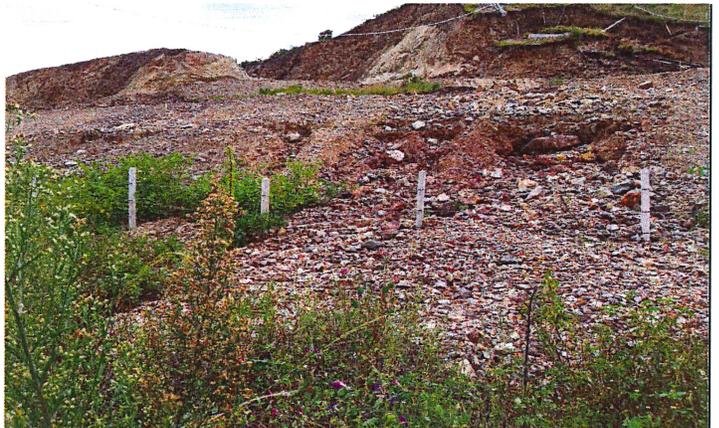
Se evidencia deslizamiento desde el terraplen que colinda con su predio , observamos material arrastrado en el interior de su terreno.
