ACTA DE VECINDAD

Fecha de elaboración: 14 01 2020 No. DE ACTA 524
 UNIDAD FUNCIONAL: S-1 TIPO DE ACTA DE VECINDAD:
 Fecha comunicación de visita 13 01 2020 Inicial Seguimiento Final

TIPO DE INFRAESTRUCTURA VIVIENDA MURO ACCESO OTRO
 LOCALIZACIÓN DEL PREDIO
 DEPARTAMENTO: Nariño MUNICIPIO: Tangua VEREDA: El Tambor
 PR Inicial: 22+700 PR Final: 22+710 Margen: Derecho Izquierdo
 Dirección: El tambor Nombre propietario: Jarol Luis Suarez C.C 12.955.761

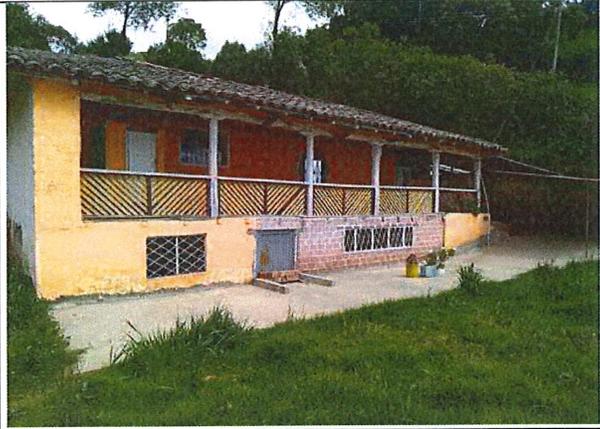
Fachada frontal de la vivienda

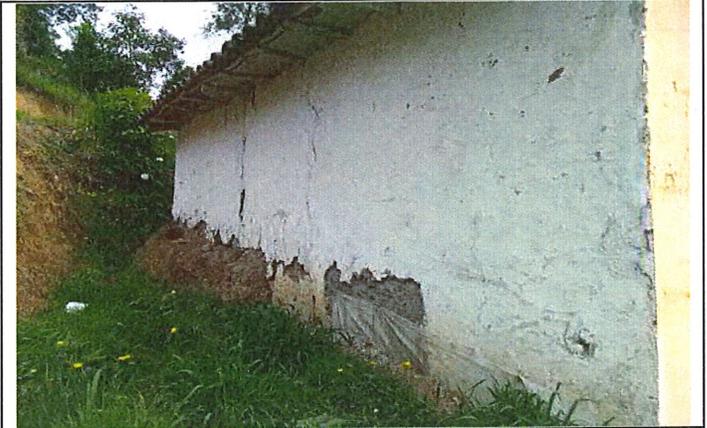
Fachada lateral izquierda, presenta múltiples fisuras y grietas, el propietario manifiesta se ampliaron por el trabajo de maquinaria pesada

En las fachadas frontal, lateral izquierda y posterior indica fisuras y agrietamiento.

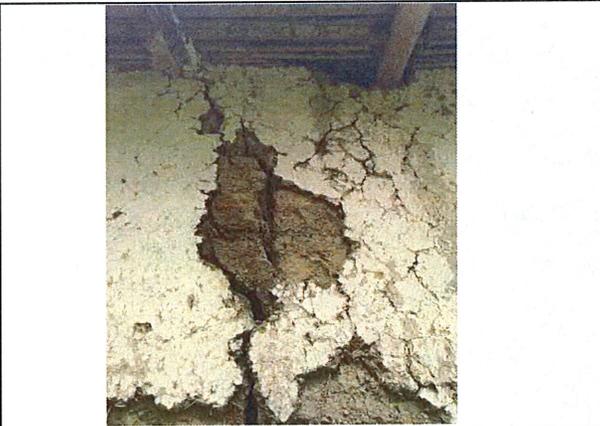
Grieta en muro de fachada posterior de la vivienda, el propietario manifiesta ampliación respecto a condición inicial por el trabajo de maquinaria pesada

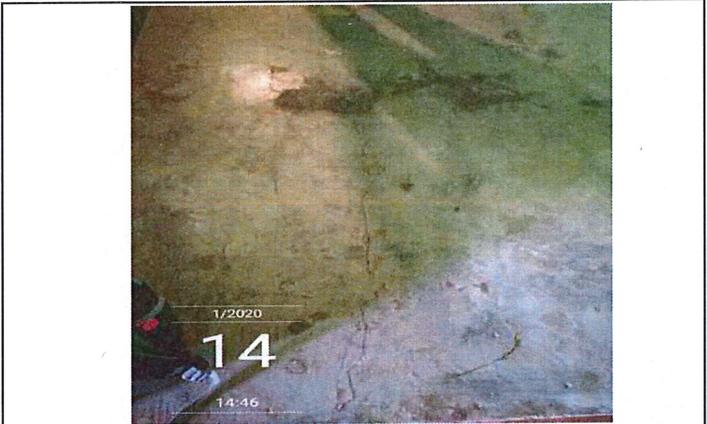
Fisuras en piso de salón

Por otro lado, dentro de este mismo espacio se indica fisuras en piso el cual es en concreto

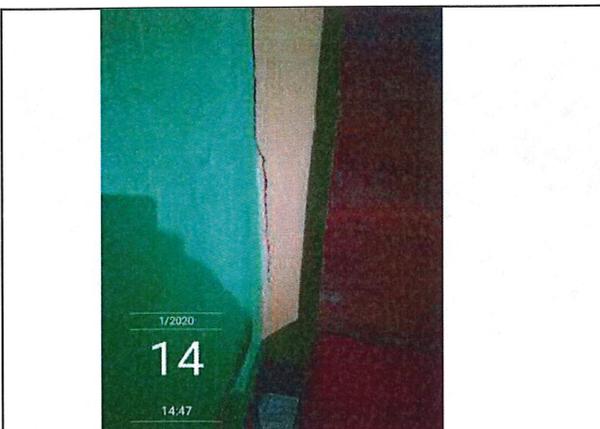
Grieta en unión de muro posterior y muro lateral izquierdo de sala

Desde parte interna de salón se refiere múltiples fisuras en muro frontal y muro lateral izquierdo, además de grietas en unión de muro lateral izquierdo con muro frontal y con muro posterior.

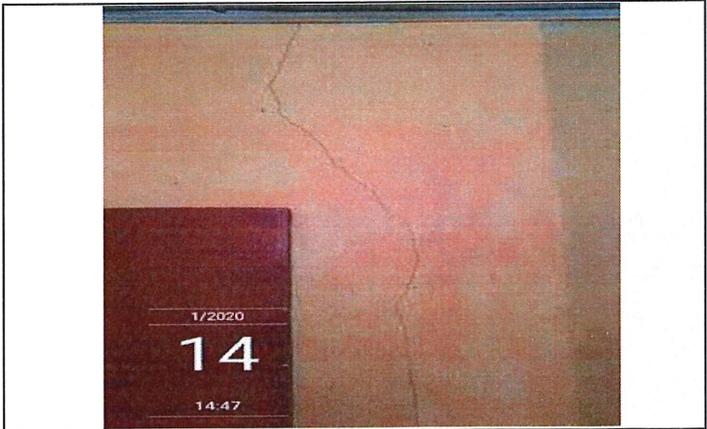
Fisura en muro lateral izquierdo de salón

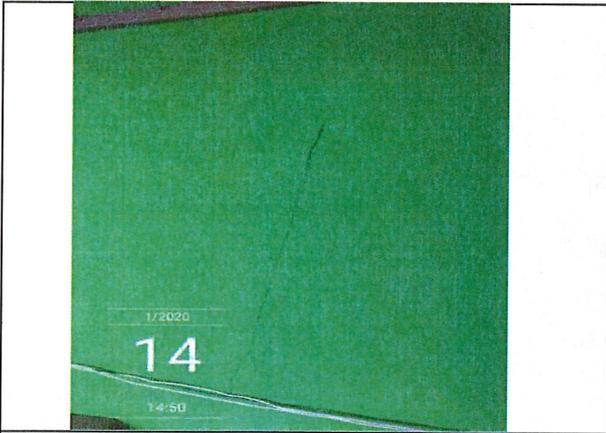
Fisura en muro frontal de salón

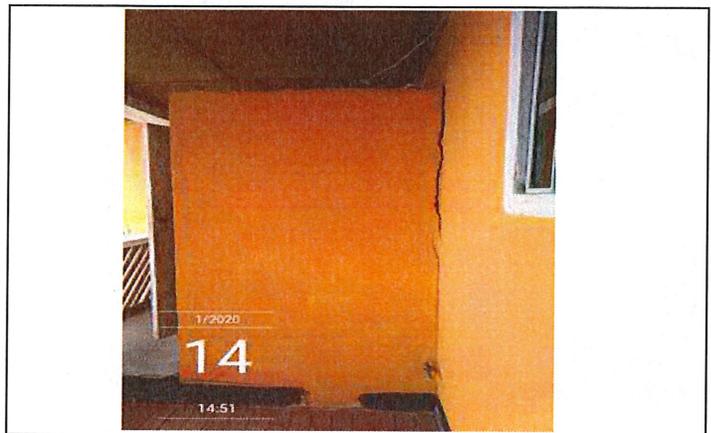
Grieta en muro de baño ubicado en parte externa de salón

En parte frontal se ubica un baño y una ducha, en ambos espacios se evidencian grietas considerables en esquinas de unión de muros.

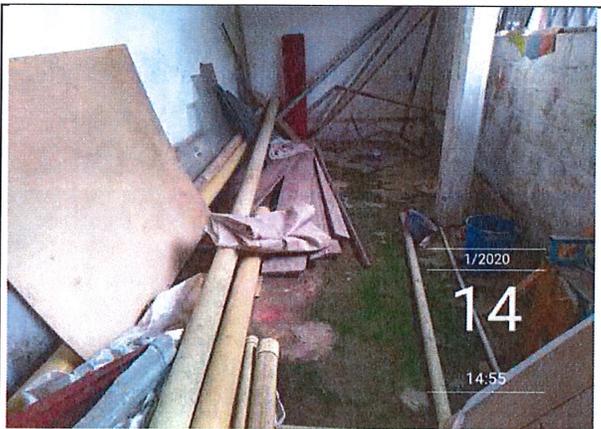
Humedad en piso de área de bodega de subnivel

En área de subnivel humedad tanto en muros como en piso, esto debido según lo manifestado por el señor Harold Suarez a la filtración de agua que se dio cuando se construyó el canal para aguas lluvias ubicado frente a la vivienda.

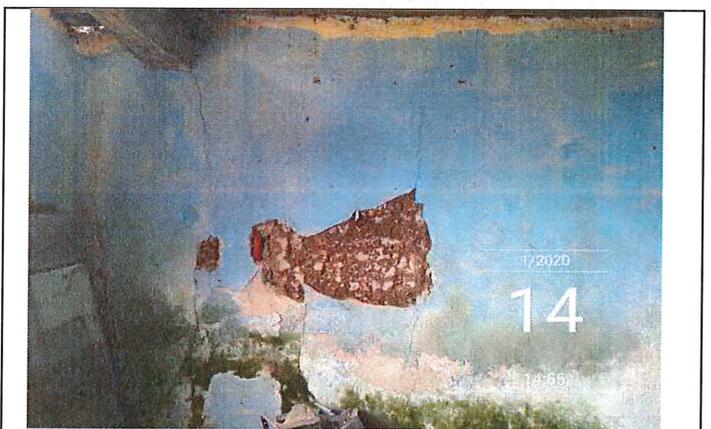
Fisuras y desprendimiento de repello en muro de área de bodega de subnivel

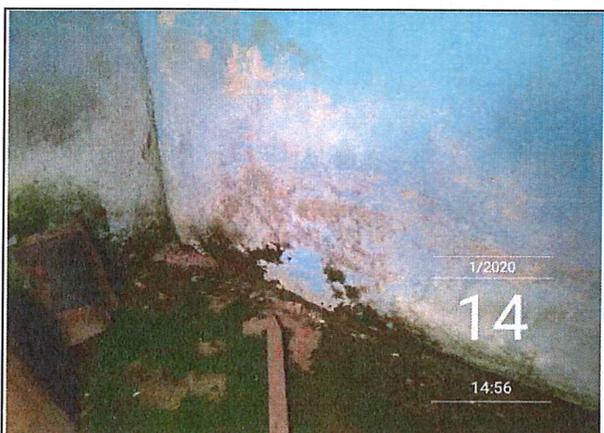
Humedad en piso de área de bodega de subnivel

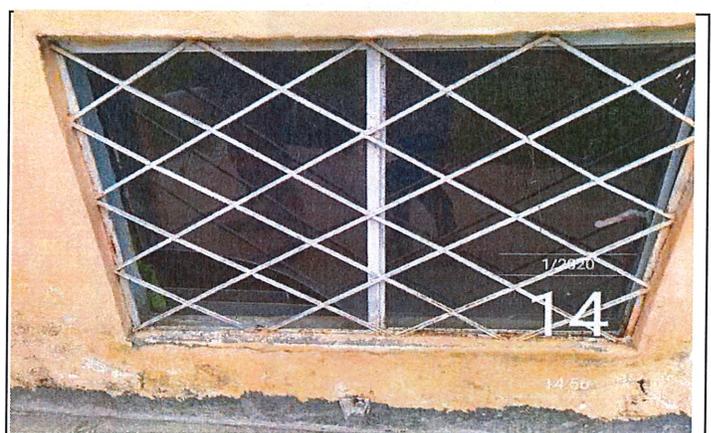
Vidrio de ventana fracturado en muro de fachada frontal de vivienda en área de subnivel
