ACTA DE VECINDAD

UNIDAD FUNCIONAL: JF 2

No. DE ACTA 166

Dirección: Finca El Capdi Nombre propietario: Francisco Moya Pantoja c.c 12'982'253

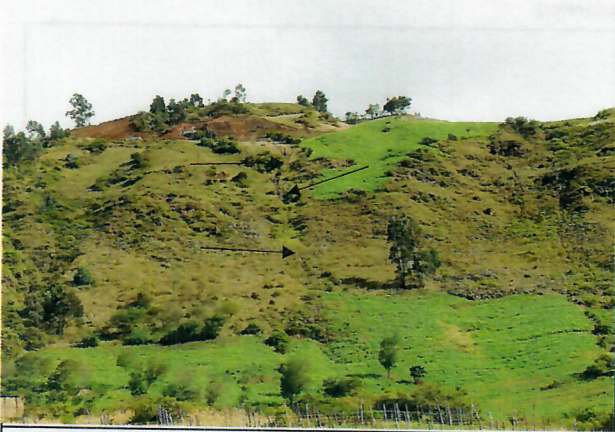
Se observa socavación por escorrentías

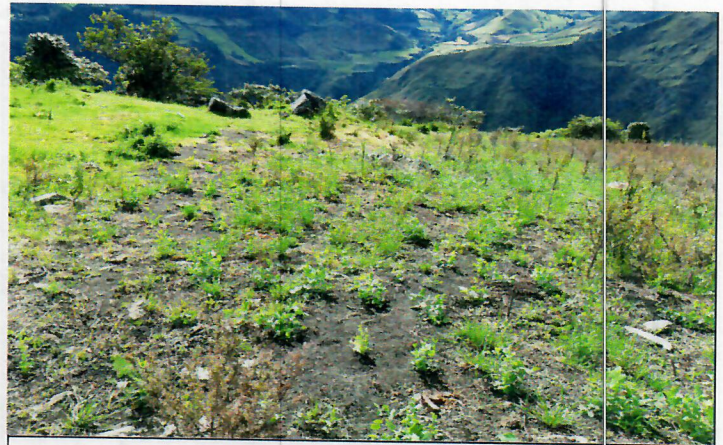
Sedimentos arrastrados por escorrentías.

- * Restos de sedimentos arrastrados por escorrentías.
- * Canales de drenaje natural producidos por separación de flujo de agua.
- * El propietario manifiesto afectaciones en cultivo de frijol, sin embargo para la fecha estos no son visibles.

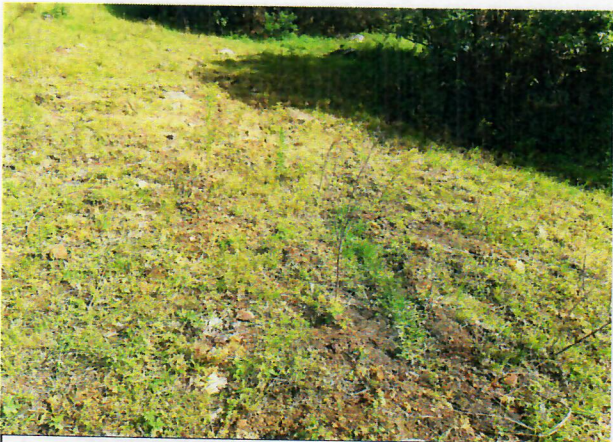
Parte de los sedimentos cuenta con una capa vegetal.

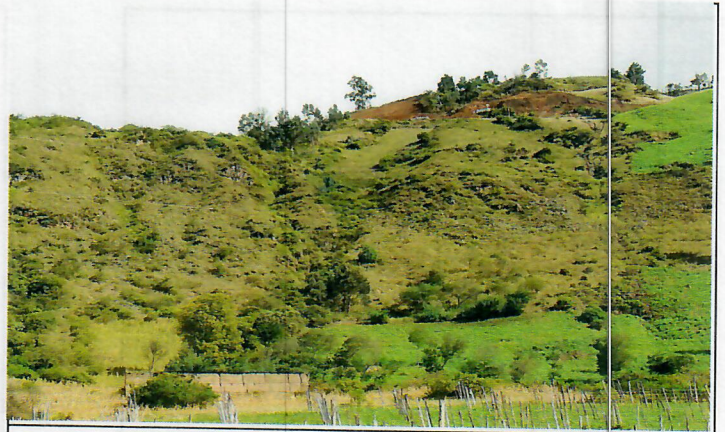
Identificación del corte CO 216.
