# ACTA DE VECINDAD

Fecha de elaboración: 28 08 2020 No. DE ACTA 081  
UNIDAD FUNCIONAL: 4 TIPO DE ACTA DE VECINDAD:  
Fecha comunicación de visita 27 08 2020 Inicial  Seguimiento  Final

TIPO DE INFRAESTRUCTURA VIVIENDA  MURO  ACCESO  OTRO   
LOCALIZACIÓN DEL PREDIO  
DEPARTAMENTO: Nariño MUNICIPIO: Imues VEREDA: Pedregal  
PR Inicial: 2+140 PR Final: 2+151 Margen: Derecho  Izquierdo   
Dirección: Pedregal K2 5-12 Nombre propietario: Felix Angel Arteaga c.c 5'262-175

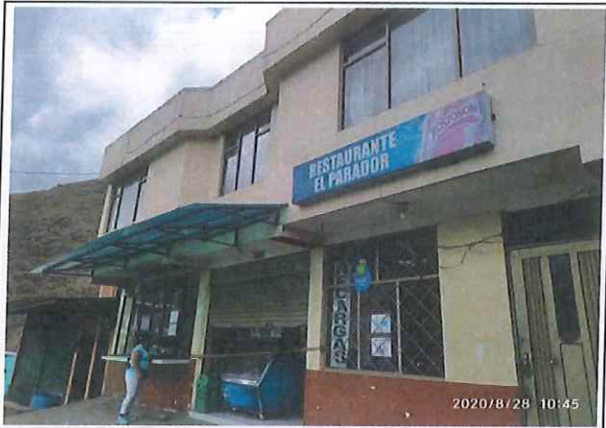
Fachada frontal de la vivienda

Se observa muros en mampostería de ladrillo macizo con acabados en repello y pintura.

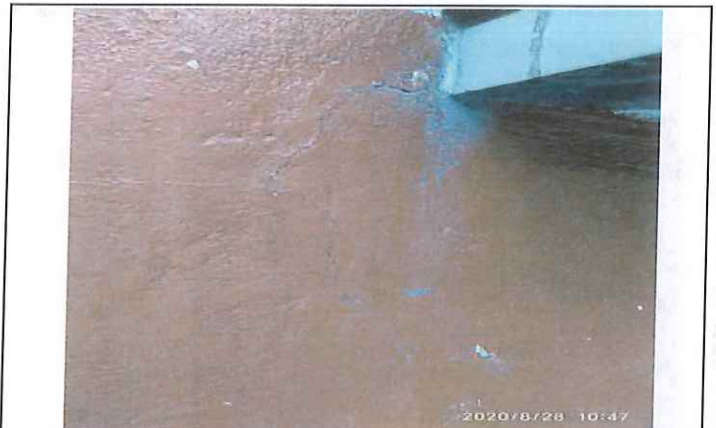
Fisura en muro de fachada frontal en primer nivel de la vivienda desde dintel de ventana ubicada en costado izquierdo

Al costado izquierdo desde dintel de ventana se aprecia fisuras la ventana cuenta con marcos metálicos y vidrios completos. En zona central se ubica cortina metálica en estado funcional.

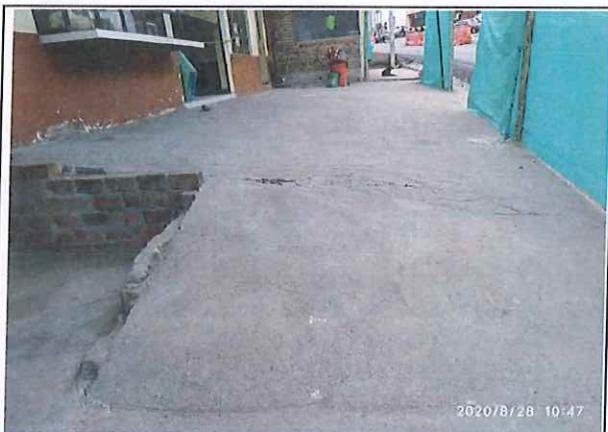
Andén o patio frontal, se presenta con múltiples fisuras y grietas

El patio frontal es en concreto se presentan múltiples fisuras y grietas.

En unión con muros de fachada de vivienda se evidencia resaca de grieta, lo cual manifiesto el propietario lo realizó hace poco el.

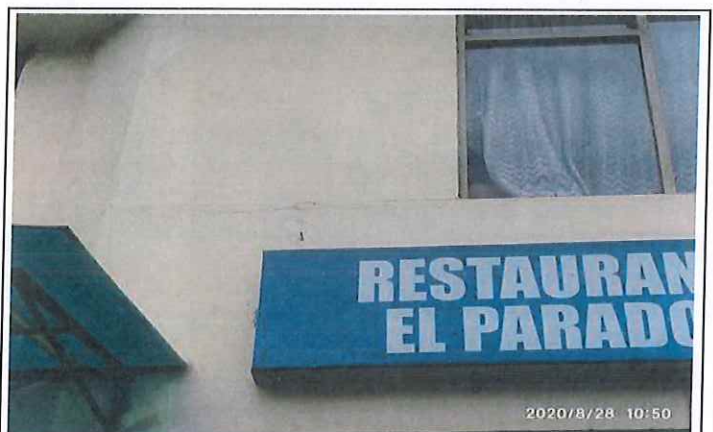
Fisuras en muros de fachada frontal en segundo nivel de la vivienda

En muros de segundo nivel se evidencia algunas fisuras hacia el costado derecho.

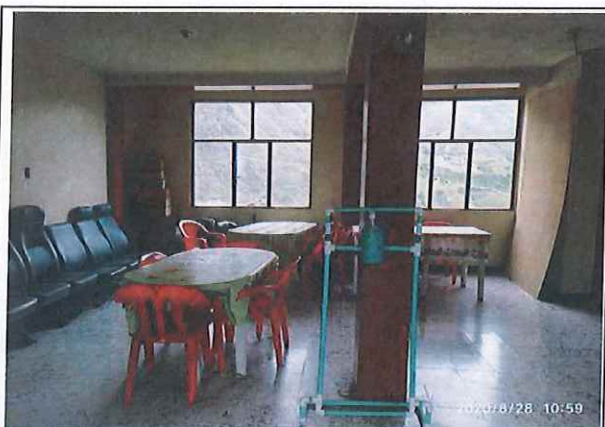
Comedor en primer nivel de vivienda, cuenta con piso enchapado en baldosa, se presenta de manera general con desgaste y piezas con fisuras

- Comedor: piso enchapado en baldosa, presenta desgaste y piezas con fisuras.

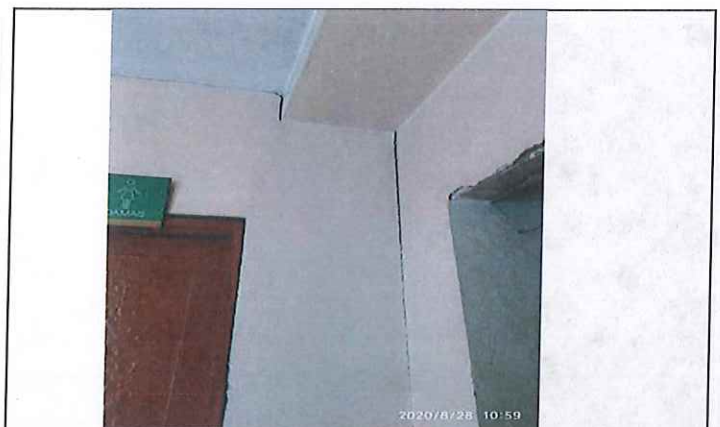
Grieta en muros frontales de comedor los cuales comparte con baño de damas

Muros repellados y pintados. Muros frontales con algunas fisuras, al costado derecho donde se ubica baño de mujeres se evidencia grieta en unión con losa de cubierta.

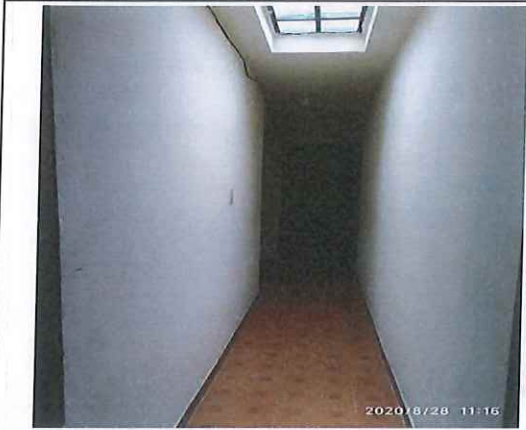
Pasillo en segundo nivel de vivienda, se aprecia muros, piso y cubierta en buen estado

- Pasillo: piso, muros y cubierta en buen estado.

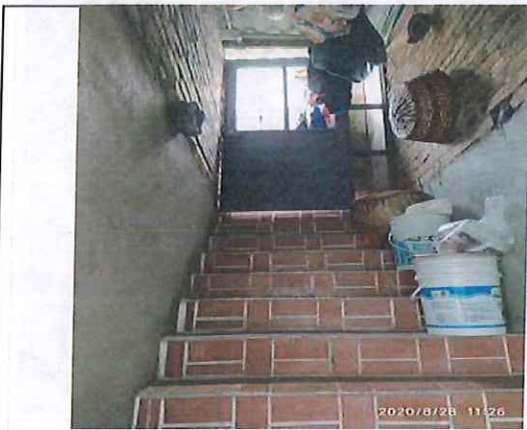
Escalera de acceso a terraza, se presentan en buenas condiciones. En muro lateral izquierdo se observa fisura

En muro lateral izquierdo se evidencia fisura longitudinal.

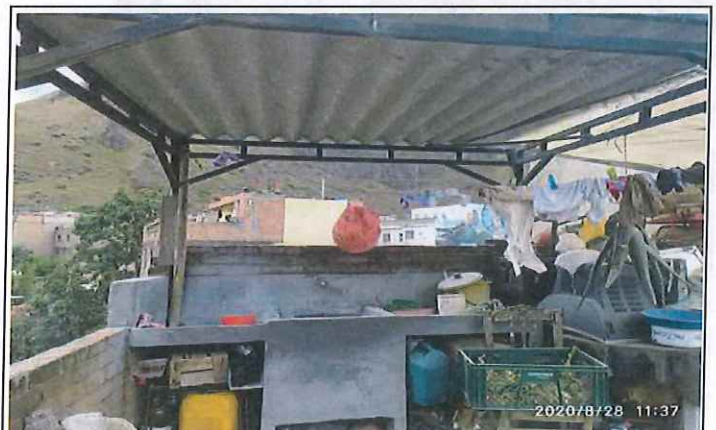
Zona de lavado ubicada en terraza, lavadero presenta fisuras. Cubierta en tejas de fibrocemento en óptimas condiciones

cubierta en tejas de fibrocemento en buen estado

lavadero en muros de mampostería con fisuras y desgaste.

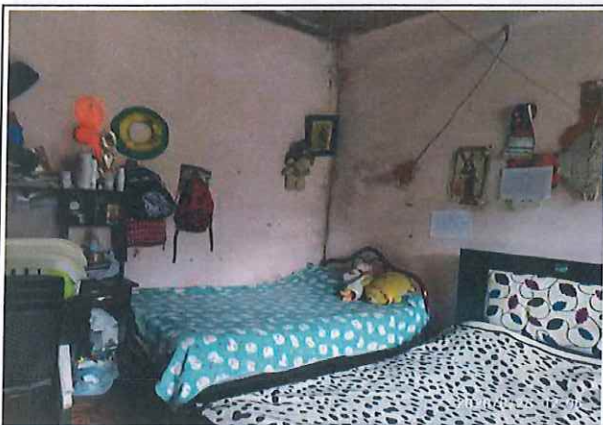
Humedad en muros de habitación 1 en subnivel de vivienda

Muro frontal y lateral izquierdo con humedad.

Cubierta con losa en concreto, se aprecian también zonas con humedad.
