ACTA DE VECINDAD

No. DE ACTA 181

UNIDAD FUNCIONAL: UP-2

DEPARTAMENTO: Nariño MUNICIPIO: Contadero VEREDA: San Jose Posnamas

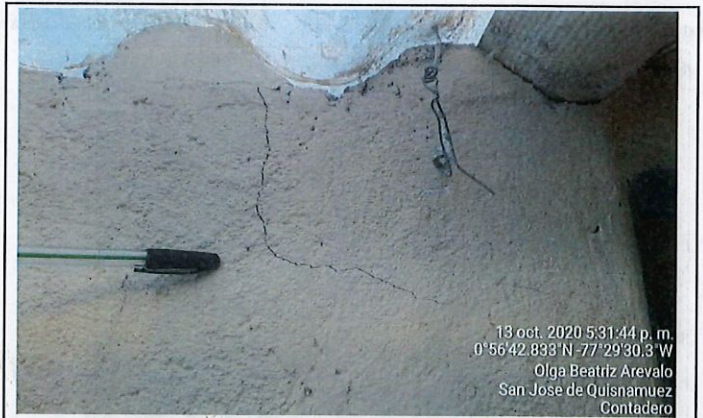
Se refieren afectaciones debido al transito de maquinaria pesada y volquetas, las vibraciones han generado múltiples fisuras en la fachada frontal tanto longitudinales como transversales, estas son de tipo superficiales en los acabados en repello y pintura.

Fachada frontal de vivienda: múltiples fisuras superficiales en costado izquierdo y desprendimiento de acabados en costado superior derecho (repello y pintura).

Las afectaciones son referentes al tránsito de maquinaria pesada y tránsito de Volquetes.

Conclusión: Se realizarán reparaciones al final para las afectaciones que sean referentes a los trabajos de los cortes, y se seguirán realizando seguimientos periódicos para las afectaciones.

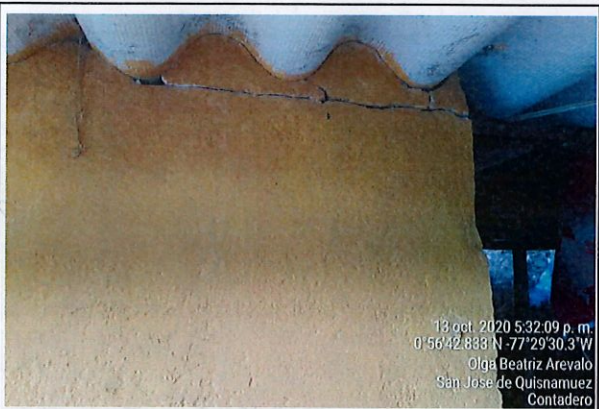
Fachada frontal: se observa desprendimiento de acabados en el costado superior derecho, esto es en los acabados en repello y pintura.

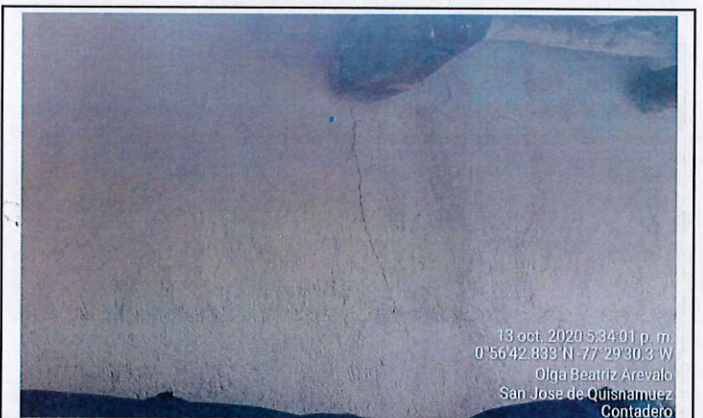
Fachada posterior : se evidencia múltiples fisuras longitudinales y transversales estas son de tipo superficial, en los acabados (repello)

Fachada posterior: Se evidencia múltiples fisuras longitudinales en repello.

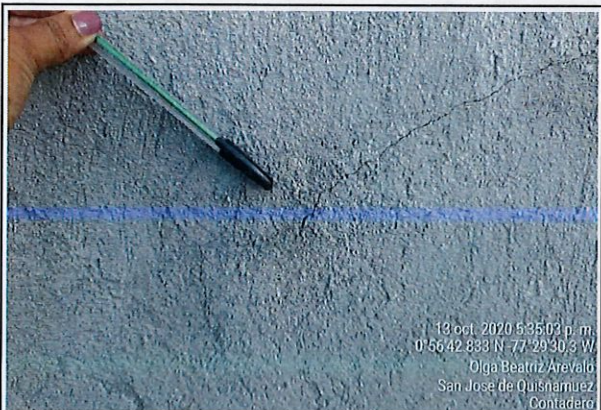
Fachada lateral izquierda: se observan múltiples fisuras longitudinales y transversales de tipo superficial en el repello.

Fachada lateral izquierda: Se observan múltiples fisuras longitudinales y transversales de tipo superficial.

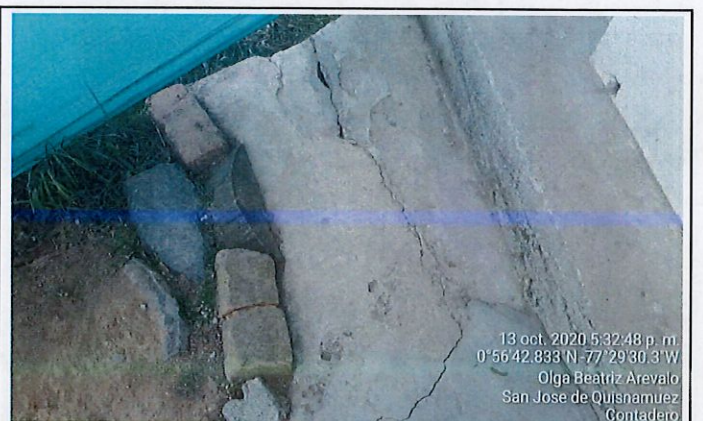
Anden frontal: se observa fractura longitudinal

Andén frontal: Se observa fractura longitudinal.

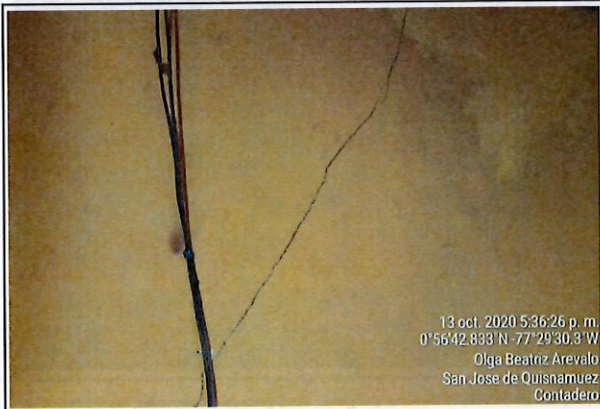
Cocina: se observa grieta en muro posterior, esta es de tipo longitudinal.

Cocina: Se observa grieta en muro posterior de tipo longitudinal, esta es en tapa (acabado en repello y pintura), en el muro lateral derecho fisuras en ventana borde inferior izquierdo.

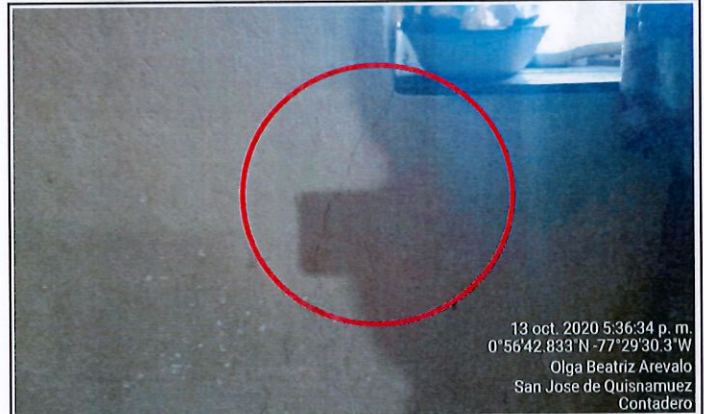
Cocina: se observa fisura en muro lateral derecho, esto es en el borde inferior izquierdo de la ventana, de tipo superficial en los acabados en repello y pintura.

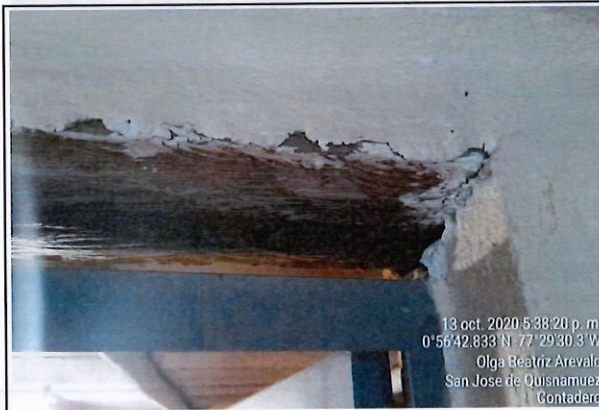
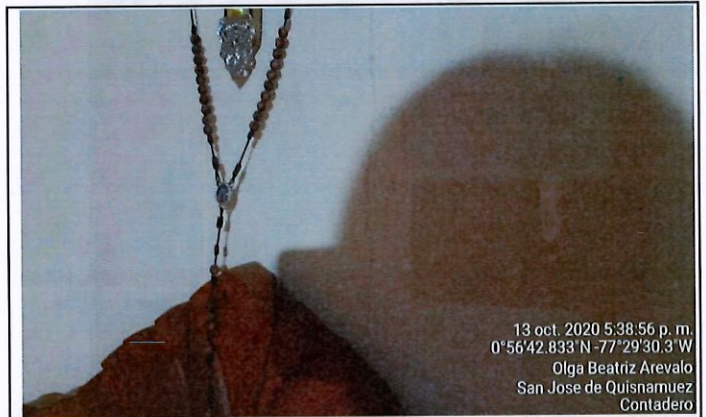
Habitacion 1: se observa desprendimiento de acabados sobre marco puerta esto es en repello y pintura, así como fisuras longitudinales y transversales en muro posterior y lateral izquierdo.

Habitación 1: Se observa desprendimiento de acabados sobre marco puerta (repello y pintura), también se evidencia fisuras longitudinales y transversales en muro posterior y lateral izquierda. Olga Arevalo

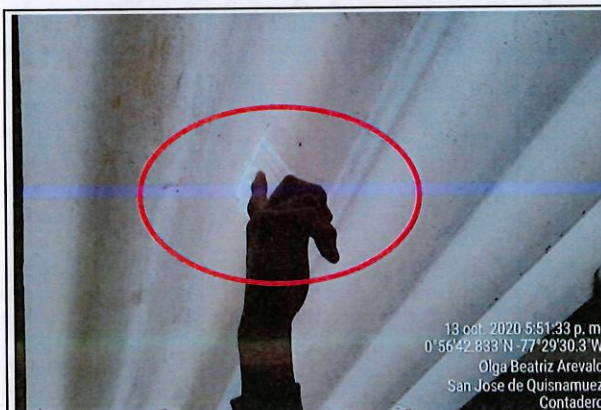
Cubierta en zona de cocina: se observa fractura de teja plástica.

Cubierta vivienda: Se observa múltiples desplazamientos de tejas. En la cocina hay fractura de tija plástica No 10
