Fecha de elaboración: 29 01 2020 No. DE ACTA 277
 UNIDAD FUNCIONAL: 5-2 TIPO DE ACTA DE VECINDAD:
 Fecha comunicación de visita 24 01 2020 Inicial Seguimiento Final

TIPO DE INFRAESTRUCTURA VIVIENDA 1 MURO ACCESO OTRO Cultivo
 LOCALIZACIÓN DEL PREDIO
 DEPARTAMENTO: Nariño MUNICIPIO: Pasto VEREDA: Fray Ezequiel Alto
 PR Inicial: 35 + 460 PR Final: 35 + 515 Margen: Derecho X Izquierdo
 Dirección: Fray Ezequiel - Km 6 Nombre propietario: Mario Fernando Otero C.C 98.392.950

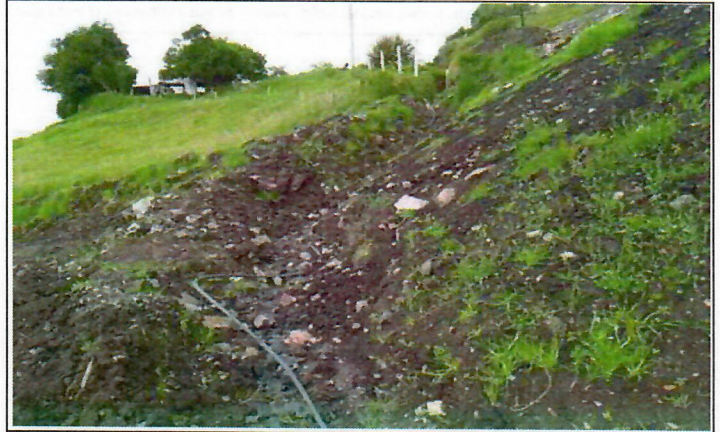
Descole de alcantarilla existente desde la cual en el mes de octubre del 2019 se condujo el agua que presuntamente afecto el terreno

El señor Mario Otero indica que las afectaciones en su predio sucedieron a partir del mes de octubre, debido a que no se canalizó adecuadamente el descole de alcantarilla existente y por las fuertes lluvias de esa época, se filtró toda esta misma, causando daño en cultivo de cilantro por el exceso de humedad y por otro lado, por la fuerte escorrentía se llevó parte de material de la capa vegetal del terreno.

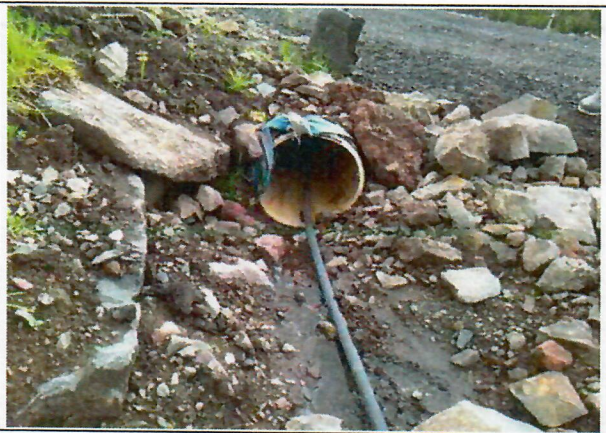
Descole canalizado actualmente, debido al acceso que se le construyo en el predio se instalo tubería PVC corrugada

En el momento de esta inspección no se observa lo anteriormente referido por el propietario del predio, ya que actualmente se ha adecuado tanto el acceso al predio como la canalización del descole de alcantarilla y así mismo también ha variado los cultivos, ya que en su mayoría estos son transitorios.

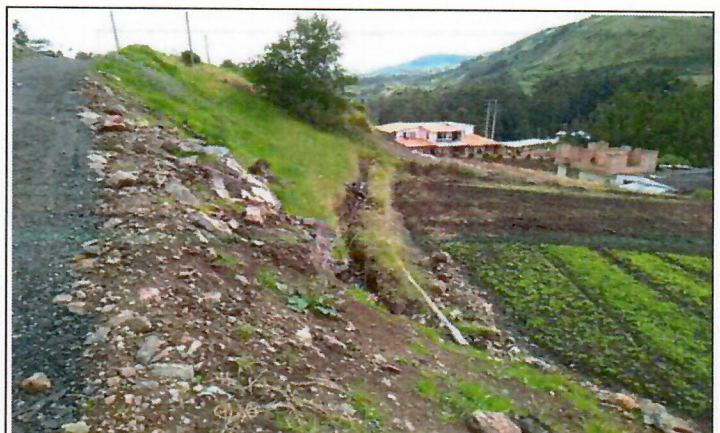
Descole de alcantarilla que pasa por parte superior del predio, actualmente ya esta debidamente canalizado
