Fecha de elaboración: 13 02 2020 No. DE ACTA 1019
 UNIDAD FUNCIONAL: 5.1 TIPO DE ACTA DE VECINDAD:
 Fecha comunicación de visita 12 02 2020 Inicial Seguimiento Final

TIPO DE INFRAESTRUCTURA VIVIENDA MURO ACCESO OTRO
 LOCALIZACIÓN DEL PREDIO
 DEPARTAMENTO: Nariño MUNICIPIO: Pasto VEREDA: Cubyan bajo
 PR Inicial: 29 + 290 PR Final: 29 + 300 Margen: Derecho Izquierdo
 Dirección: Cubyan bajo Nombre propietario: Mario Henry Cordoba C.C 98.390.483

Se realiza visita en atención a solicitud presentada por propietario
Se entregan 73 fotografías

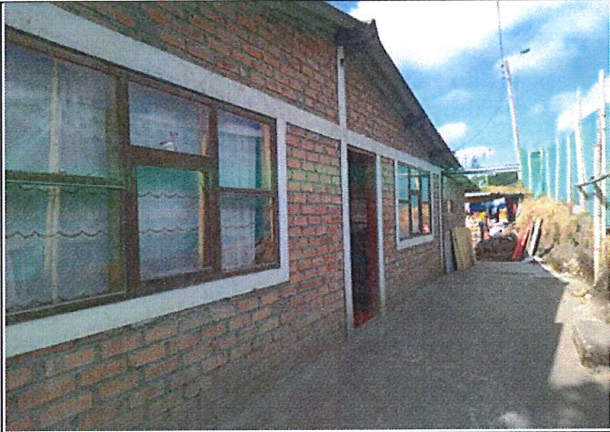
Fachada frontal de la vivienda

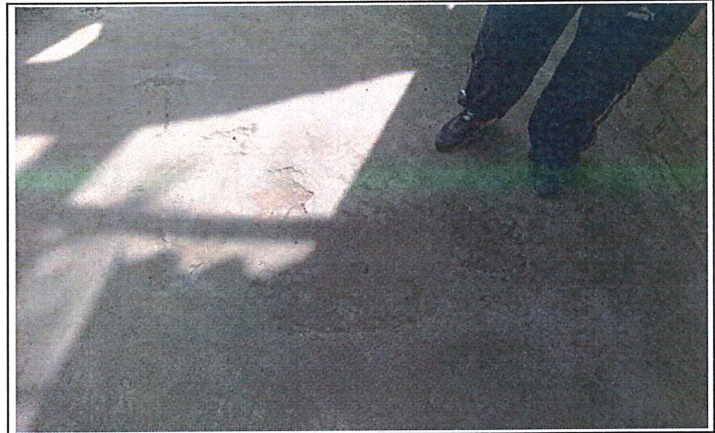
Piso de patio frontal con desprendimiento de material, de acuerdo a lo indicado por propietario se debe a impacto de roca proveniente de voladuras

- Patio frontal: piso en concreto con desprendimiento de material debido a golpe de rocas provenientes de voladuras. lo mismo sucede con rampa en concreto, la cual se encontraba ubicada al costado izquierdo y que en el momento no se observa.

- se debe reparar zonas de cubierta afectada y cambiar tejas fracturadas
- La rampla de acceso y la afectación en piso de patio frontal también se debe reparar
- El propietario de la vivienda indica fotografías de la roca que cayo y quebró vidrios, por lo tanto esto deberá ser reparado y reintegrado el dinero que se gastó, porque actualmente el seños Mano Henry Cordoba ya reemplazo las piezas fracturadas.

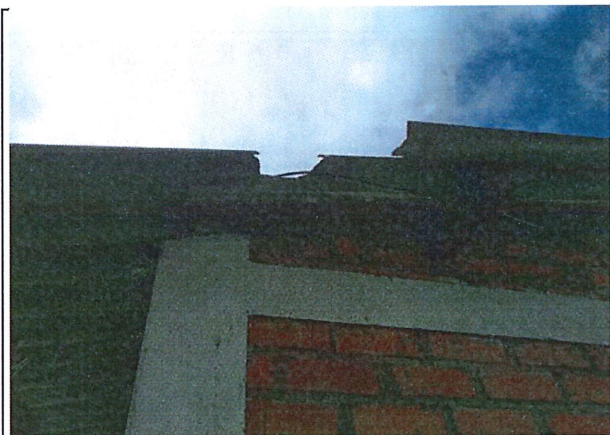
Teja fracturada ubicada en cubierta de vivienda, vista desde fachada frontal (área de voladizo), de acuerdo a lo indicado por propietario se debe a impacto de roca proveniente de voladuras

- Cubierta de vivienda en tejas de fibrocemento con piezas fracturadas desde diferentes espacios como: voladizo de fachada frontal 2 tejas, en habitación 3 cinco tejas, en habitación 2 una teja, en habitación 1 una teja, en patio posterior una teja, en área de labores 3 tejas de zinc, en zona de lavado 2 tejas de PVC canal angosto, y en baño 2 tejas también en PVC.

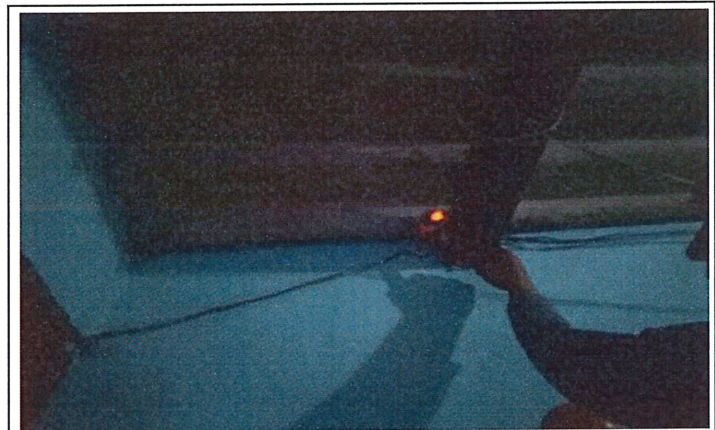
Teja fracturada ubicada en cubierta de habitación 3, de acuerdo a lo indicado por propietario se debe a impacto de roca proveniente de voladuras

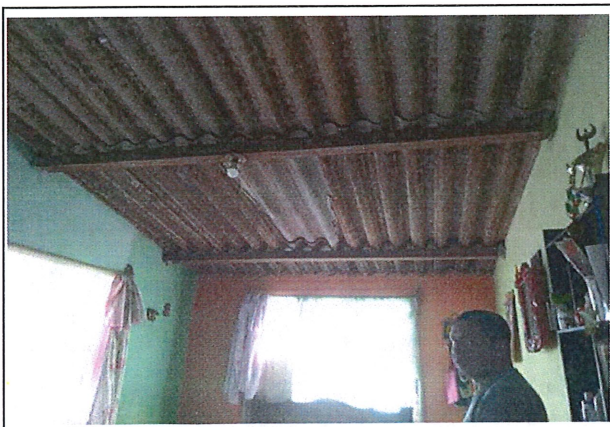
Habitación 1, se observa 5 tejas fracturadas, estas son en fibrocemento, de acuerdo a lo indicado por propietario se debe a impacto de roca proveniente de voladuras

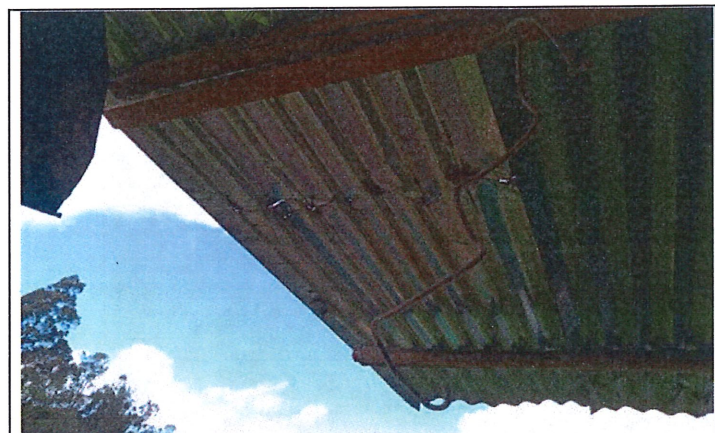
Hoja de zinc con abolladuras, se ubica en patio o área de labores, de acuerdo a lo indicado por propietario se debe a impacto de roca proveniente de voladuras

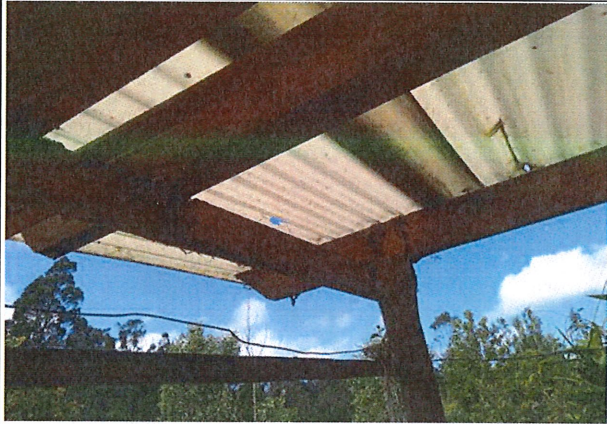
Teja fracturada ubicada en zona de lavado, es tipo PVC, de acuerdo a lo indicado por propietario se debe a impacto de roca proveniente de voladuras

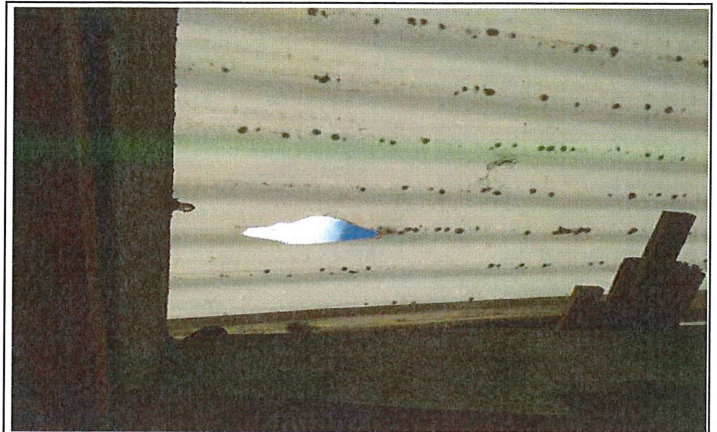
Teja fracturada ubicada en baño, es tipo PVC, de acuerdo a lo indicado por propietario se debe a impacto de roca proveniente de voladuras

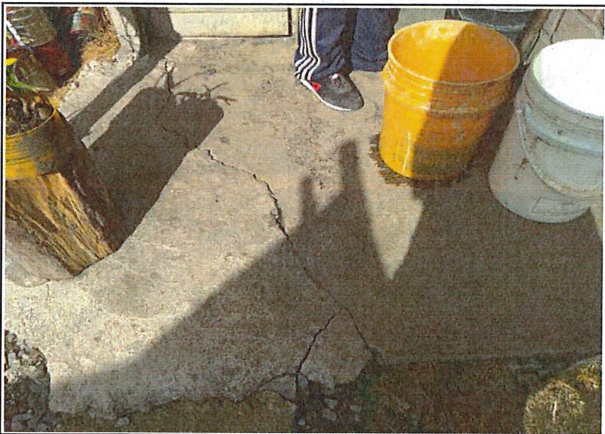
Grietas en piso de zona de lavado, de acuerdo a lo indicado por propietario se debe a vibración de maquinaria que labora por el sector

• En piso de zona de lavado agrietamiento

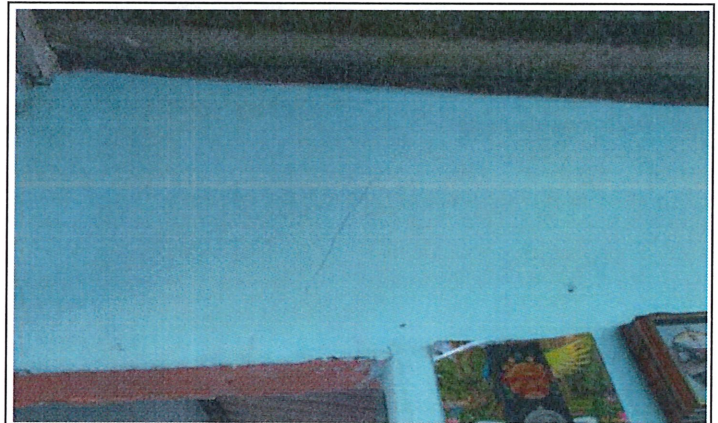
Fisura en muro frontal de sala, de acuerdo a lo indicado por propietario se debe a vibración de maquinaria que labora por el sector

- En sala múltiples fisuras en muro frontal y lateral izquierdo.
- En lavadero, en junta con muro de baño se aprecia agrietamiento

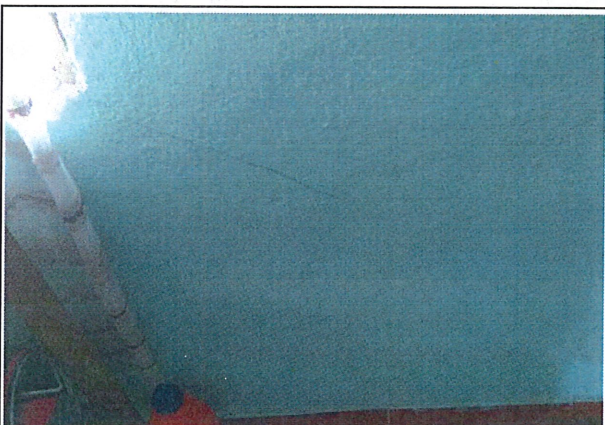
Fisura en muro lateral derecho de sala, de acuerdo a lo indicado por propietario se debe a vibración de maquinaria que labora por el sector

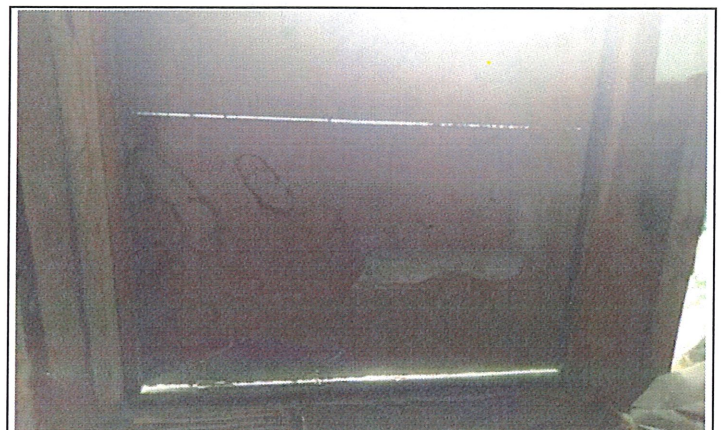
Vidrio fracturado en ventana ubicada en muro frontal de habitación 1
