**PROYECTO DE CONCESIÓN RUMICHACA - PASTO**  
**CONTRATO DE CONCESIÓN NO. 15 DEL 11 DE SEPTIEMBRE DE 2015**

**PROGRAMA DE ATENCIÓN AL USUARIO**  
**RECEPCIÓN DE PETICIONES, QUEJAS, RECLAMOS Y/O SOLICITUDES**

**REGISTRO FOTOGRÁFICO**

# ACTA DE VECINDAD

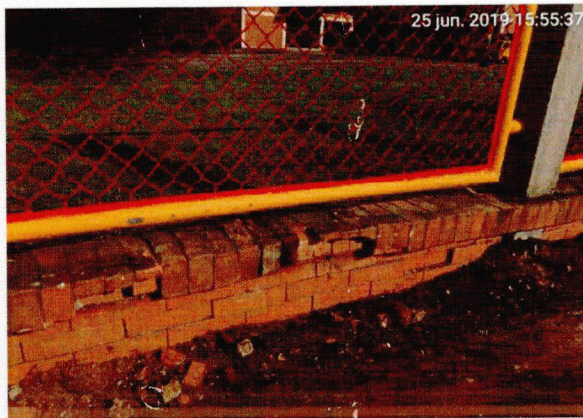
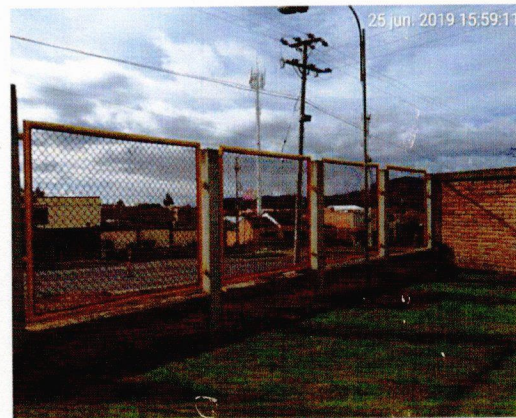
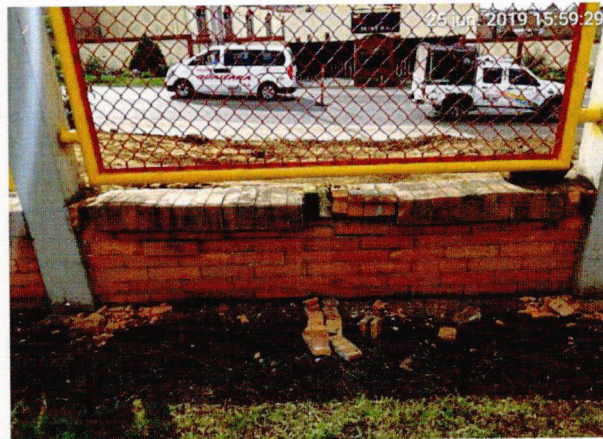
Fecha: 25/06/2019
Lugar: FÁBRICA MORASURCO KM 7 VÍA PANAMERICANA SUR

**Descripción:** Muro frontal del predio con desprendimiento de piezas de ladrillo, debido al presunto impacto del mini-cargador que realizaba labores para la doble calzada en el corredor vial.

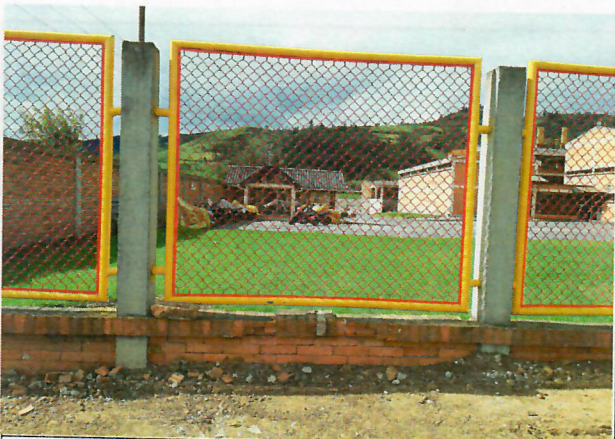
Se encontró desplome parcial del muro de cerramiento entre las columnas de confinamiento 3 y 4 de izquierda a derecha. Los espacios en blanco de la h (pagina) 1 y 2, es debido a que este seguimiento solo se le manifestaron daños en el muro de cerramiento. Se adjuntan 17 fotografías y 1 video.

Propietario manifiesta daño al costado izquierdo del cerramiento en el muro ubicado entre la tercera y cuarta columna de confinamiento de izquierda a derecha.

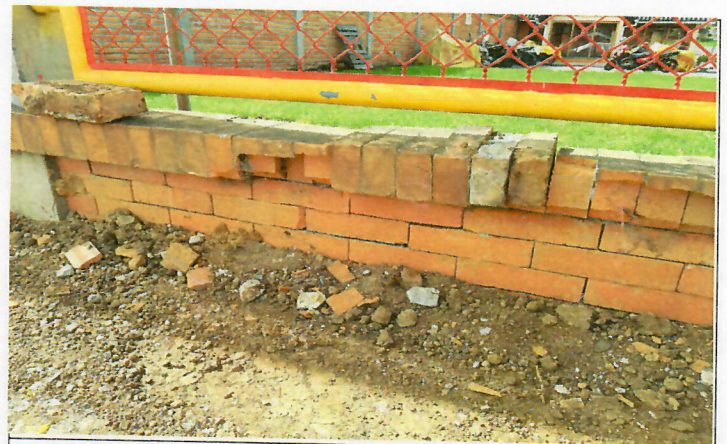
Desplome parcial de muro de cerramiento.

Cara externa, propietario manifiesta desplome parcial del muro de cerramiento debido a un golpe de maquinaria que se encontraba realizando labores a inmediaciones de este.

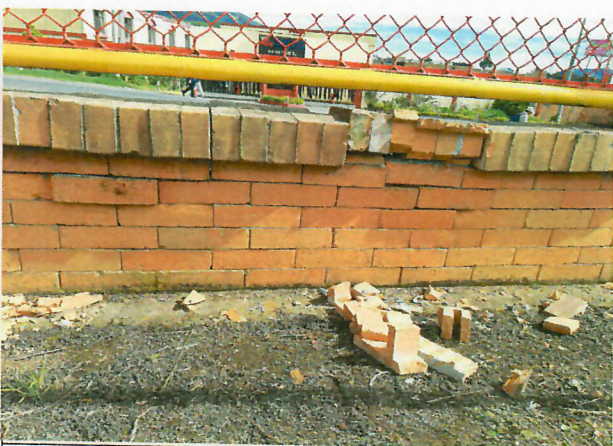
Cara interna, propietario manifiesta desplome parcial del muro de cerramiento debido a un golpe de maquinaria que se encontraba realizando labores a inmediaciones de este.

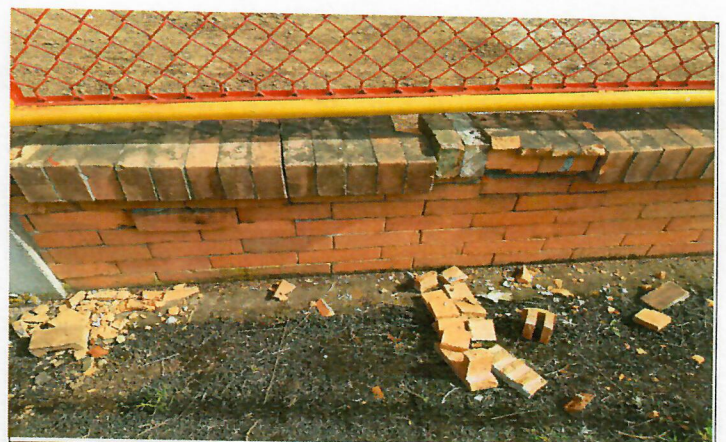
Propietario manifiesta que a pesar del desplome parcial de este muro, se levanto y se sobrepuso la mampostería por temas de seguridad.
