Ubicación: Campamento Tangua

El día 06-02-2018 la señora Beatriz Puchana de la cruz Solicita hacer un cata de seguimiento a vivienda ubicada En Pr 14+330 – 14+370, “campamento Tangua”, la propietaria Manifiesta que a causa del trabajo realizado en campamento, Mas exactamente por paso de vibro-compactador se fracturaron Los vidrios de las dos ventanas en habitación 1 y 2 ubicadas en Zona posterior, también expresa que columna ubicada en zona Izquierda de fachada a sufrido desprendimiento de pañete.

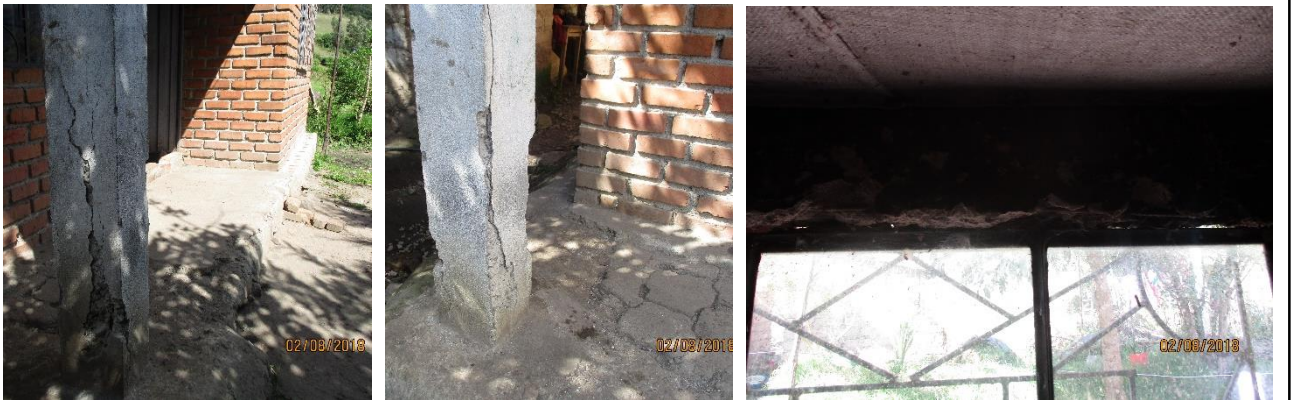
Fotografías acta inicial 08-02-2018

1. En la visita y analizando el acta de vecindad inicial realizada el día 08-02-2018 se encuentra que los vidrios mencionados se encontraban en buen estado.
2. La Columna a la que hace referencia la propietaria ya presentaba desprendimiento de pañete y exposición de acero de refuerzo, esto se le comunica a la propietaria la cual responde que es consiente que la columna ya presentaba estas fallas pero que estas aumentaron a causa del trabajo en campamento.
