PROYECTO DE CONCESIÓN RUMICHACA - PASTO
CONTRATO DE CONCESIÓN NO. 15 DEL 11 DE SEPTIEMBRE DE 2015

PROGRAMA DE ATENCIÓN AL USUARIO
RECEPCIÓN DE PETICIONES, QUEJAS, RECLAMOS Y/O SOLICITUDES

Asunto: **Respuesta a solicitud con radicado R001056-19 del 03 de abril de 2019.**

ACTA DE VECINDAD

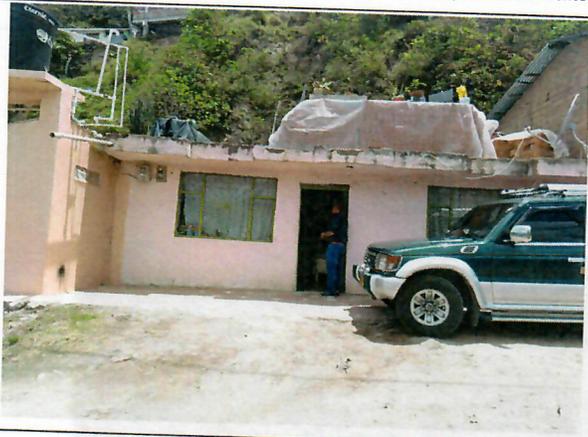
Fachada de la vivienda

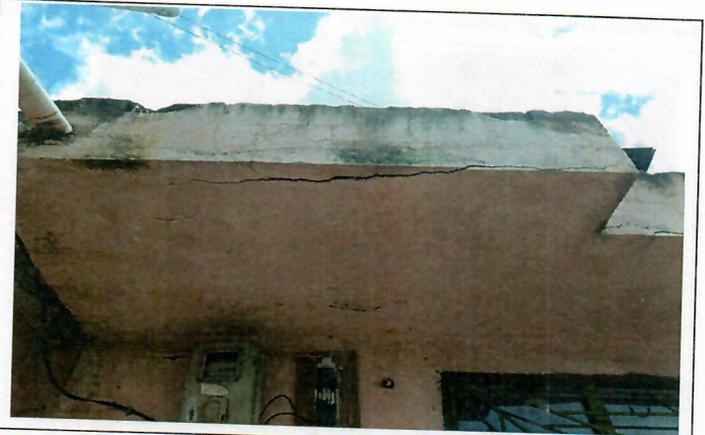
Grieta y fisuras en losa de cubierta de vivienda, la cual es una losa maciza en concreto y se observa además con presencia de humedad

Una vez realizada la inspección, se determina que en losa de cubierta ya existían algunas de las fisuras indicadas y que en el momento no se evidencia riesgo de estabilidad de la estructura.

Se informa que una vez finalizadas las actividades constructivas se realizará un acta de cierre en la cual se evaluará nuevamente el estado de la vivienda.

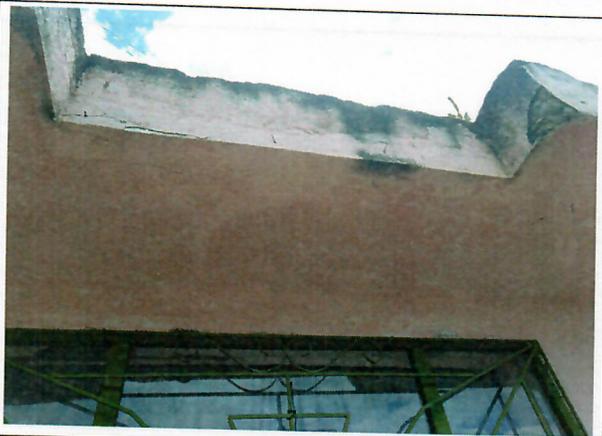
Fisuras en losa de cubierta de vivienda, la cual es una losa maciza en concreto y se observa además con presencia de humedad

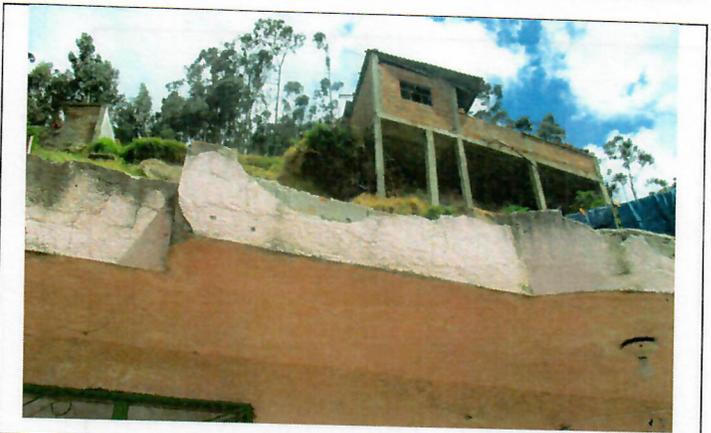
Desprendimiento de material de acabado en losa de cubierta de vivienda

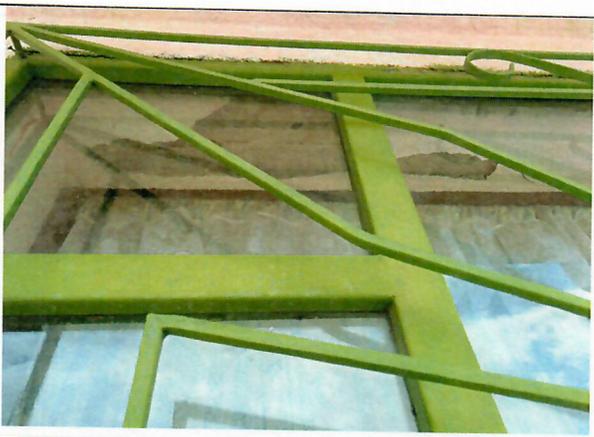
Desprendimiento de material de acabado en dintel superior de ventana ubicada en área de cocina y vista también desde fachada frontal de vivienda

En cuanto al desprendimiento de material de acabado en dintel de ventana se observa que este daño no está consignado en acta inicial sin embargo tampoco indica riesgo.

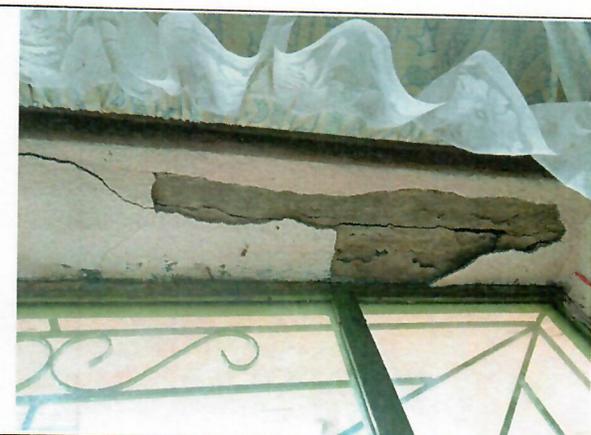
Grieta y desprendimiento de material de acabado en dintel superior de ventana ubicada en área de cocina

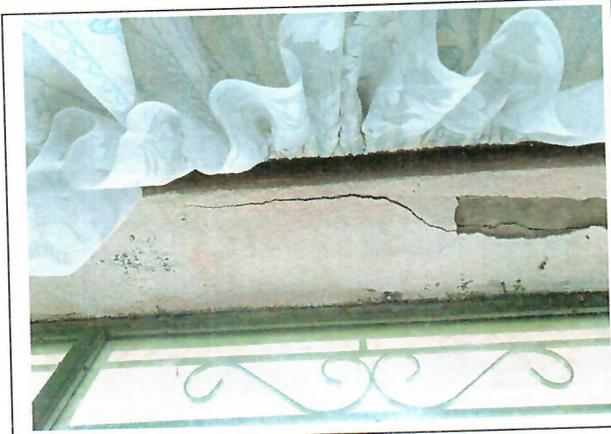
Continuación de grieta en dintel superior de ventana ubicada en área de cocina

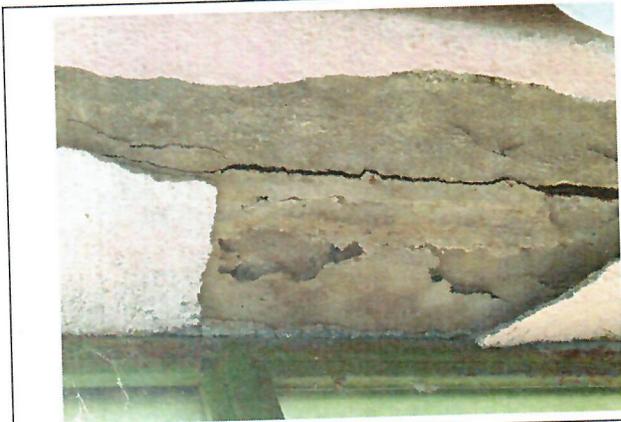
Desprendimiento de material de acabado en dintel superior de ventana ubicada en área de cocina, se observa además exposición de acero de refuerzo de losa
