**PROYECTO DE CONCESIÓN RUMICHACA - PASTO
CONTRATO DE CONCESIÓN NO. 15 DEL 11 DE SEPTIEMBRE DE 2015**

**PROGRAMA DE ATENCIÓN AL USUARIO
RECEPCIÓN DE PETICIONES, QUEJAS, RECLAMOS Y/O SOLICITUDES**

REF. REVISIÓN DE CASA AFECTADA

ACTA DE VECINDAD

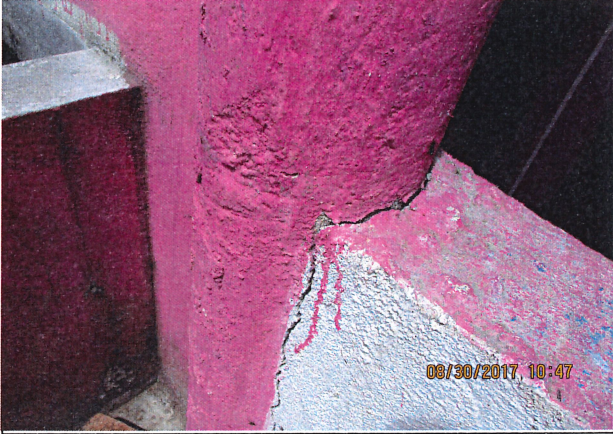
Fotografía acta inicial: Grieta en el muro de la fachada frontal.

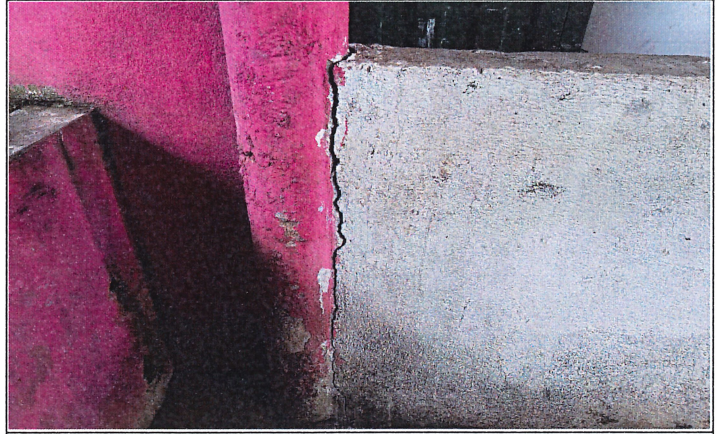
Fotografía acta de seguimiento: Grieta en el muro de la fachada frontal.

Al comparar el seguimiento con el acta inicial se corrobora que los daños en la fachada, baño y sala son existentes, y serán evaluados a mayor detalle a ver si presentan variación.

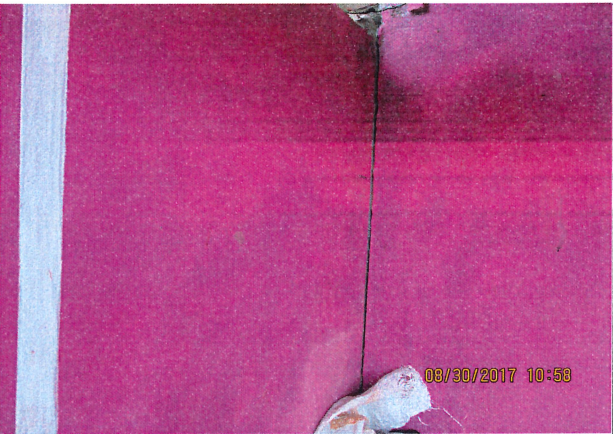
Fotografía acta inicial: Grieta en el muro del baño.

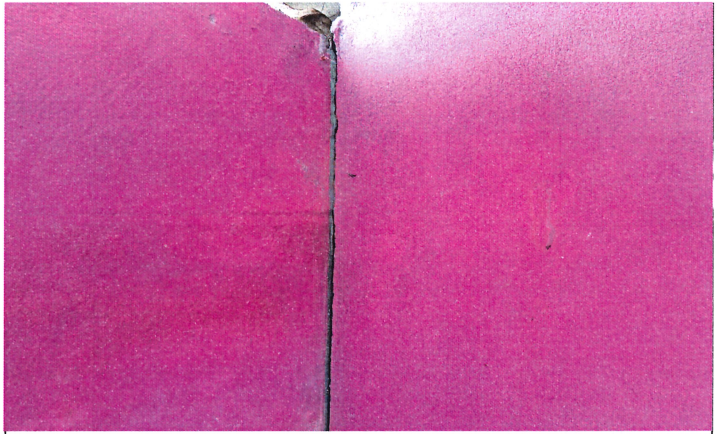
Fotografía acta de seguimiento: Grieta en el muro del baño.

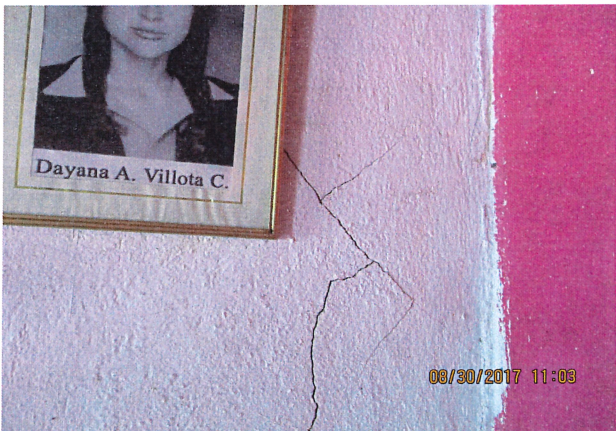
Fotografía acta inicial: Fisura en el muro lateral izquierdo de la sala.

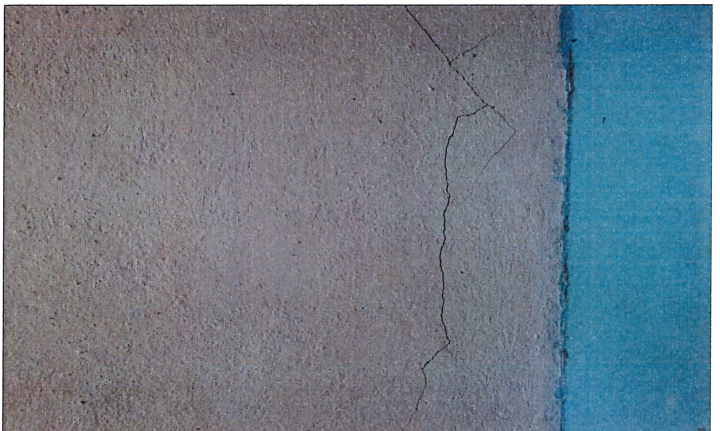
Fotografía acta de seguimiento: Fisura en el muro lateral izquierdo de la sala.

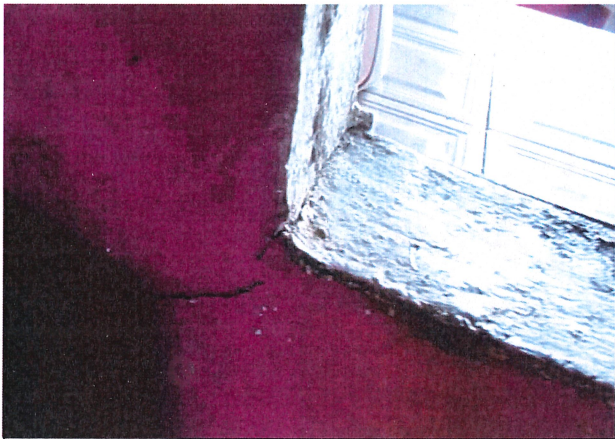
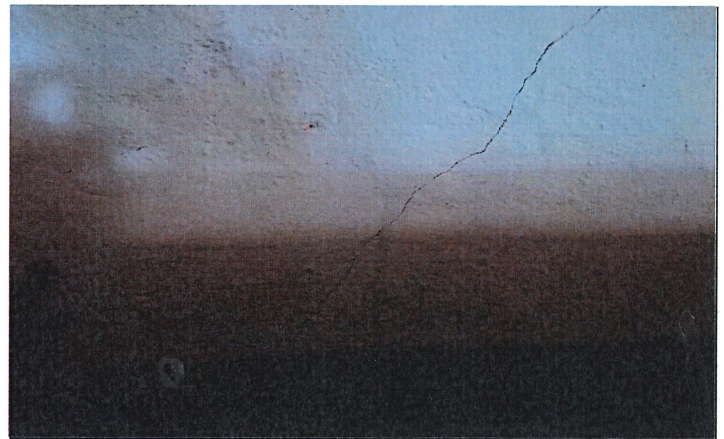
Fotografía acta inicial: Fisura en el muro frontal de la sala.

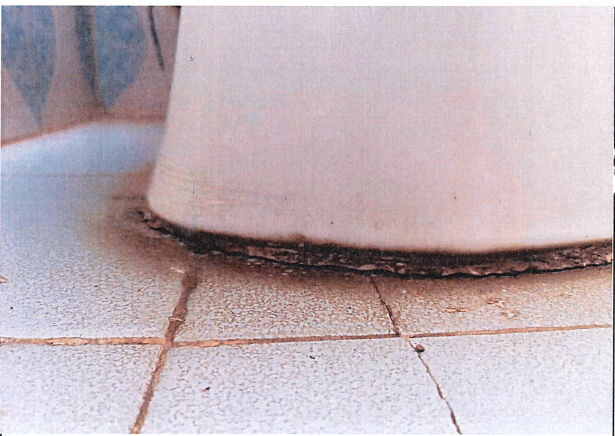
Desprendimiento del inodoro.

La Propietaria manifiesta que se ha presentado un aumento en el tamaño de las grietas y fisuras ubicada en áreas como lo son el baño, la fachada frontal y la sala, adicionalmente nos hace referencia que se han presentado nuevos daños tales como fisuras en los pisos del baño y desprendimiento del inodoro, fisuras en los pisos de la habitación 1, fisura en el muro posterior de la habitación 3 que viene siendo una remodelación de la antigua cocina y finalmente nos refiere que las puertas del baño y la habitación 2 presentan des-cuadre o se encuentran desniveladas, todo esto debido a vibraciones producida por la maquinaria de la obra, nos manifiesta.

El propietario solicita la reparación de los daños que manifiesta, en la medida que la obra se encuentre pronto a culminar, siempre y cuando la vivienda no presente un riesgo estructural, pero por lo pronto solicita le sea reparado el inodoro porque considera esta apunta de quedar no funcional.

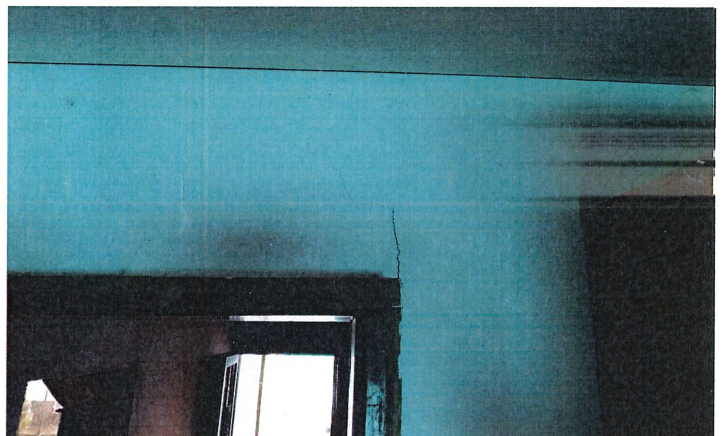
Fisura del muro posterior de la habitación 3, antigua cocina.

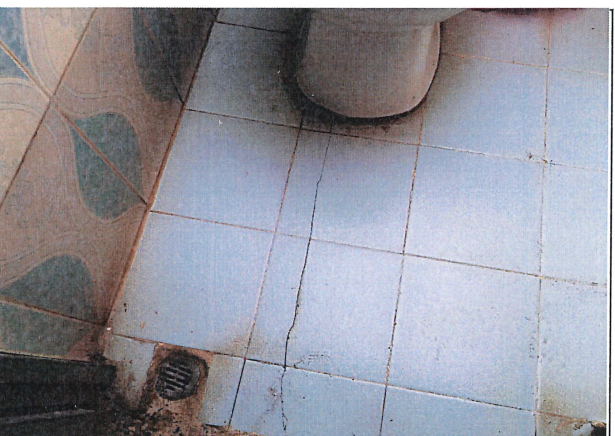
Fisura piso del baño.

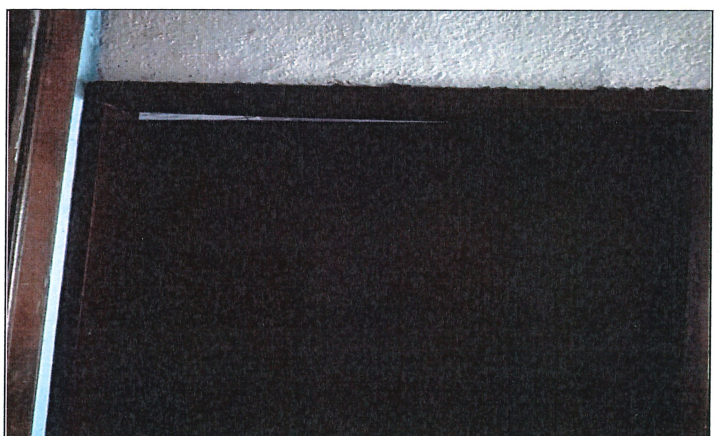
Desnivel en la puerta de la habitación 2.
