ACTA DE VECINDAD

DEPARTAMENTO: Nariño MUNICIPIO: Yacuanquer VEREDA: Inantaz Bajo

Primera acta de seguimiento

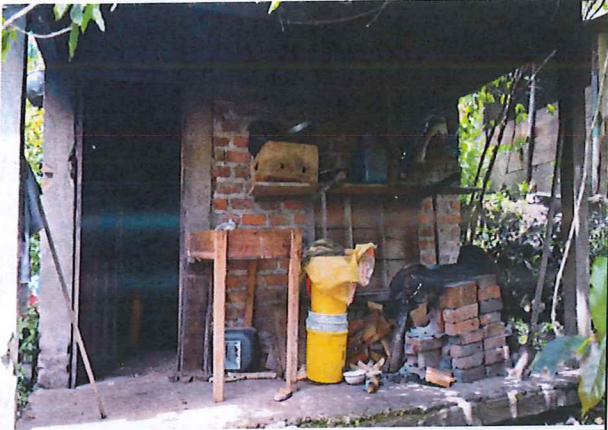
Estado actual de la estructura 2 dedicada para cocina. Se encuentra un espacio de un solo nivel, construido en mampostería de ladrillo con porticos de concreto reforzado.

-La estructura 2 esta compuesta por un andén y la cocina. El andén es construido en concreto y presenta desgaste natural.

-Las muros exteriores como los interiores son en mampostería

de ladrillo, sin acabados y presentan desgaste natural.

El propietario manifiesta como solución la rehabilitación de la estructura 2, la cual es dedicada para cocina.

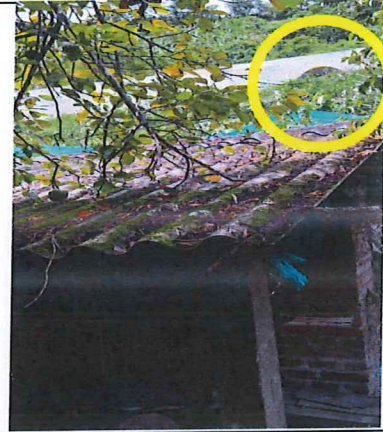
La estructura 2 cuenta con una cubierta en fibrocemento ondulado que presenta deterioro natural. Además, en la imagen se observa la ubicación de la alcantarilla

1. Se evidencia desdote de alcantarilla, dirigido hacia la vivienda donde se observa inundaciones y riesgo interactivo de inundación cada vez que llueva.

- La cubierta es un tejado de fibrocemento ondulado, que presenta deterioro natural y es apoyada en travasiones de madera colita que también presentan deterioro natural.

2. El caso de la Señora Luz María Pabón se remitirá al área encargada para que se determine una solución con respecto al desdote de la alcantarilla.

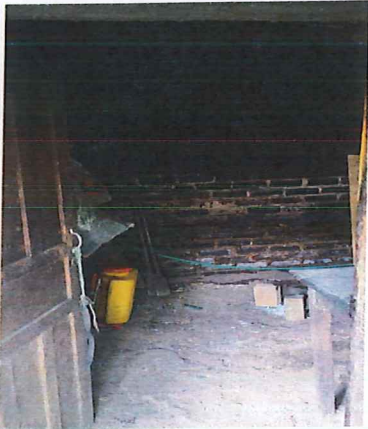
En el interior de la estructura 2, podemos observar un piso en concreto que presenta irregularidades superficiales, desgaste natural y desprendimiento del material.

- El piso en el interior de la cocina es un concreto, el cual presenta irregularidades superficiales, desgaste natural y desprendimientos de material superficial.

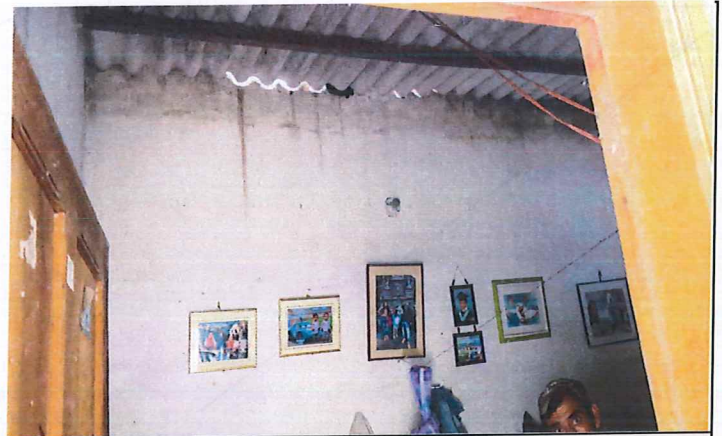
En la estructura 1 o la vivienda se observa el movimiento de varias tejas de fibrocemento ondulado, esto causado aparentemente por las vibraciones de maquinaria pesada.

3. Se evidencia el movimiento de techos en la vivienda, las cuales serán ubicados en su sitio. El movimiento de los techos fue causado por las vibraciones generadas por la maquinaria pasada.

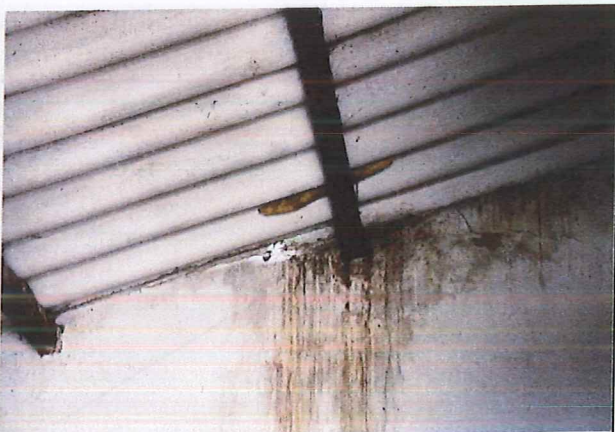
Tejas movidas en habitación 2.

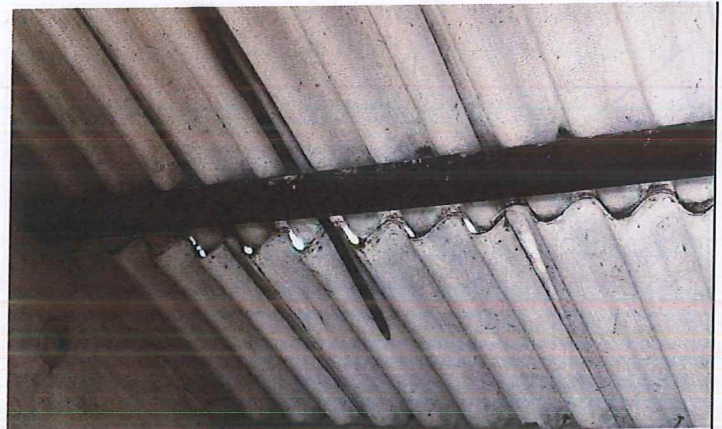
Tejas movidas en habitación 3.
