ACTA DE VECINDAD

No. DE ACTA 572-1

UNIDAD FUNCIONAL: 4

Dirección: la 'Y' tangua Nombre propietario: Luis Laureano Timana C.C 98.325.333

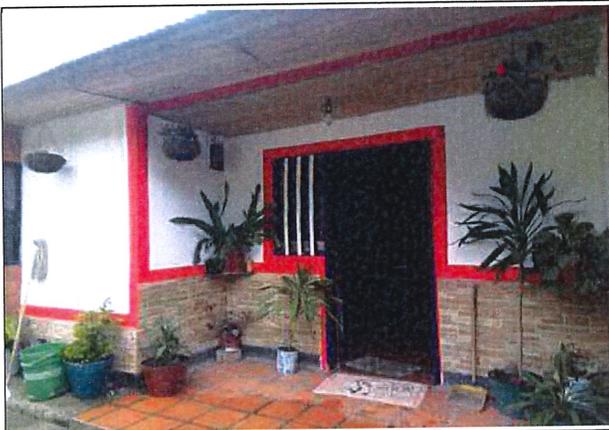
Fachada frontal de la vivienda

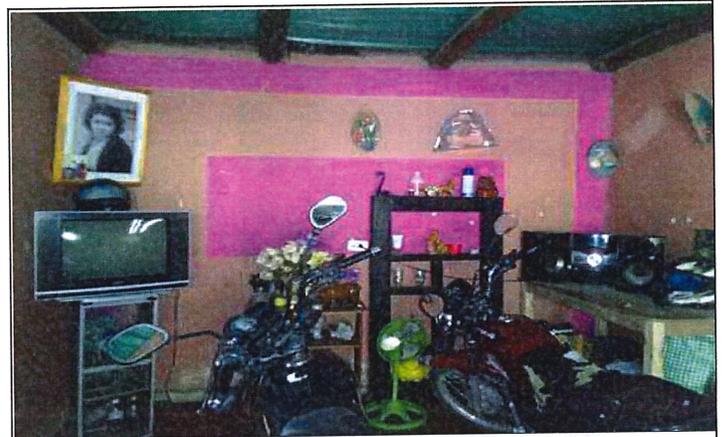
Sala, propietario refiere grietas en muro posterior, muro lateral derecho y en unión de este mismo con muro frontal, sin embargo de acuerdo al acta inicial son preexistentes y no han variado

- las grietas y fisuras en muros son pre existentes, es decir se encontraban desde antes de iniciar las actividades constructivas para la doble calzada.
- los vidrios o piezas de acrílico de ventanas son afectaciones recientes

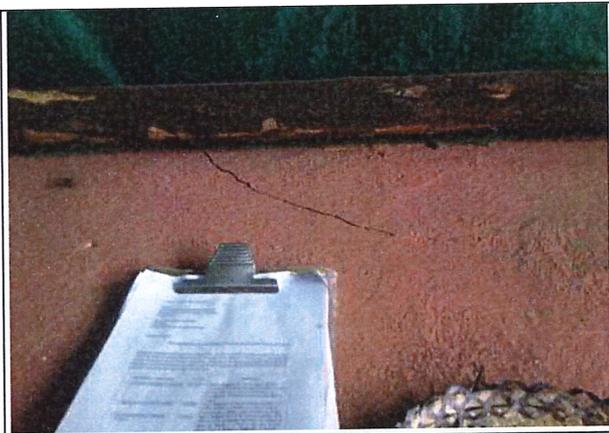
Grieta en parte superior de muro lateral derecho de sala

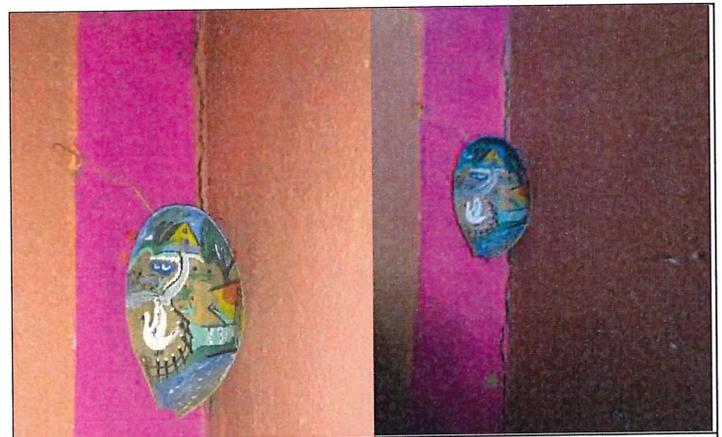
Grieta en unión de muro lateral derecho y muro frontal en sala

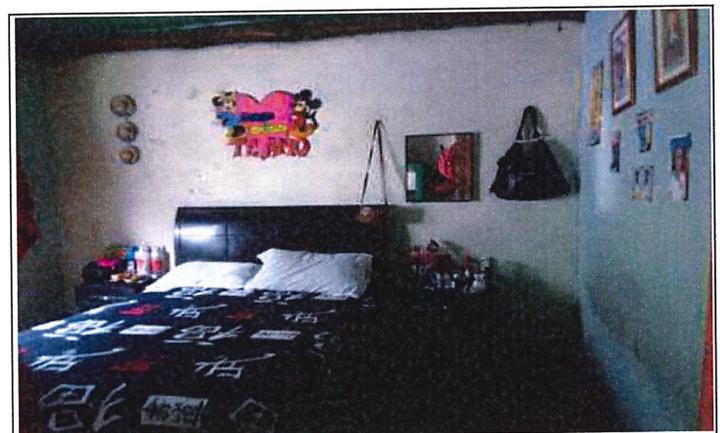
Habitación 1, propietario indica grietas en unión de muro frontal con muros laterales, de acuerdo al acta inicial también son pre existentes y no han variado

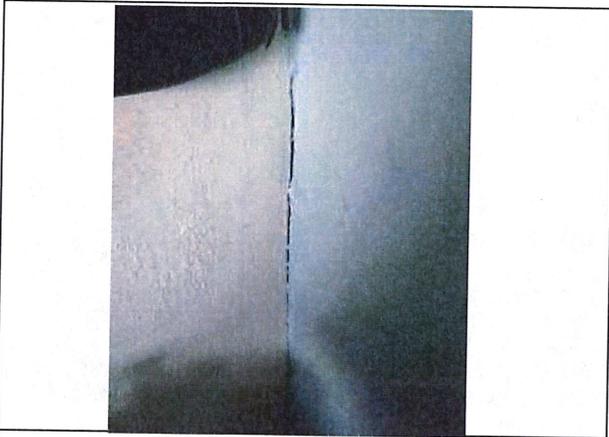
Grieta en unión de muro frontal y muro lateral derecho de habitación 1

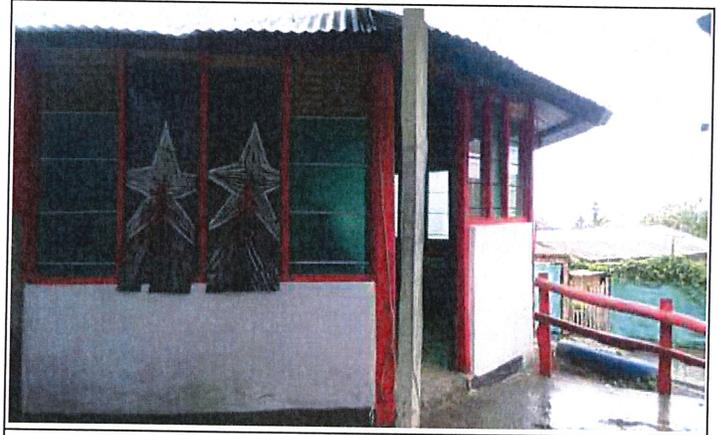
Estadero, propietario manifiesta afectación en 3 ventanas y piso

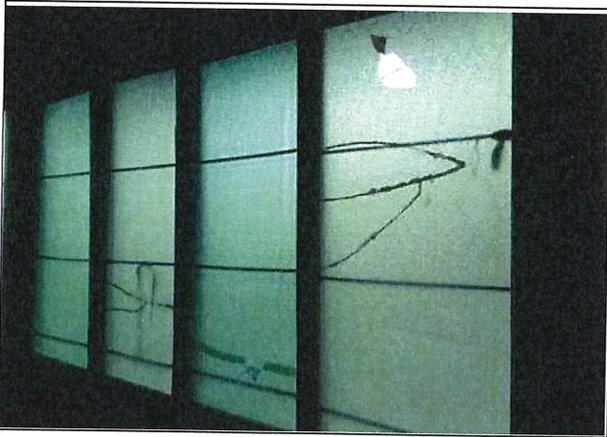
Ventanas con piezas de acrílico fracturadas

- Sala: grieta en unión de muro frontal y muro lateral derecho. En muro lateral derecho refiere ampliación de fisura en parte superior cerca a puerta en madera.
- Cocina: Fisuras en muro lateral derecho
- Habitación 1: Grieta en unión de muro frontal y muro lateral derecho y fisura en unión de muro frontal con muro lateral izquierdo
- Estadero : piso con fisuras, grieta y desnivel. En muro de costado derecho 3 ventanas con piezas de acrílico fracturadas, esto debido a golpes de manguera de polietileno instalada por el área de redes del consorcio.

Finalmente, el propietario de la vivienda solicita la reposición de piezas de acrílico afectadas y reparación de área de piso afectada también en el estadero.

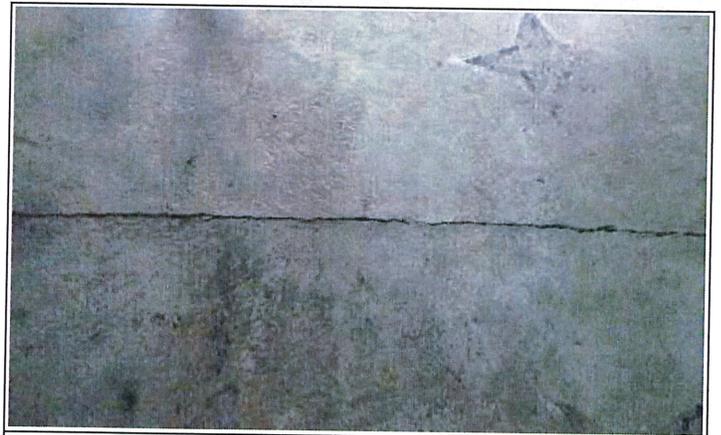
Grieta en piso de estadero, propietario manifiesta ampliación y desnivel en esta zona

- En el piso de estadero se puede evidenciar que fisuras son pre existentes, sin embargo se observa un pequeño destivel en parte frontal.

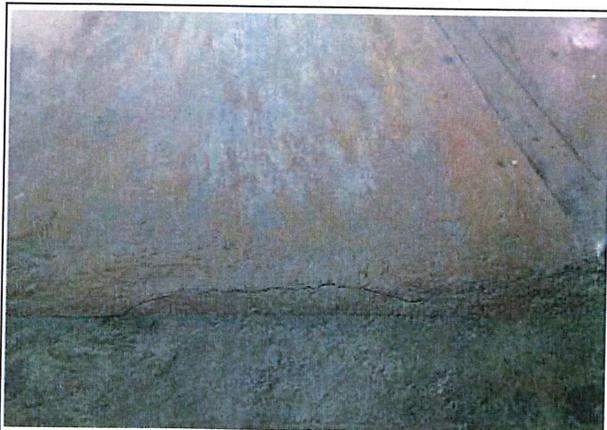
Fisuras en piso de estadero, de acuerdo al acta inicial esto es pre existente
