No. DE ACTA 135-2

UNIDAD FUNCIONAL: 4

TIPO DE ACTA DE VECINDAD:

DEPARTAMENTO: Norino MUNICIPIO: Tangua VEREDA: Tablón Obraje
 PR Inicial: 7+660 PR Final: 7+700 Margen: Derecho Izquierdo
 Dirección: Tablón Obraje Nombre propietario: Leidy Cristina Males c.c 37.083.028

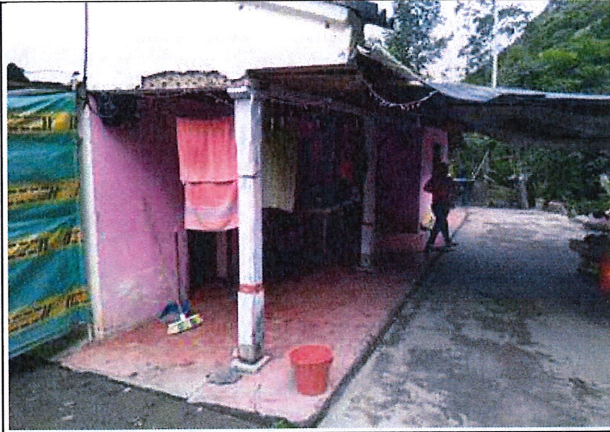
Fachada frontal de la vivienda

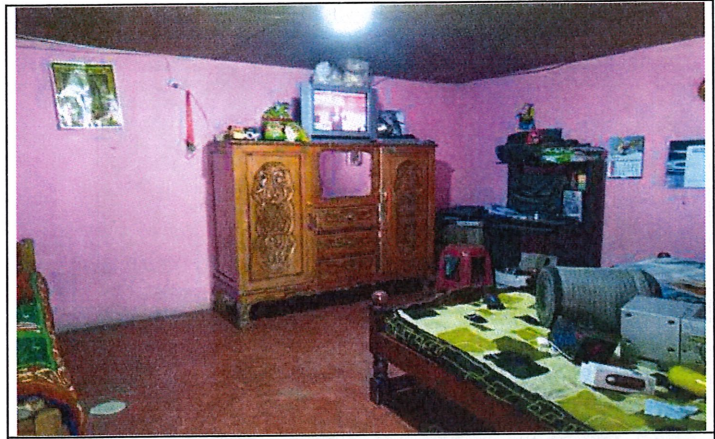
Habitación 1, propietaria manifiesta fisuras y grietas en muros y piso, de acuerdo al acta inicial estas afectaciones se encontraban desde antes de iniciar actividades constructivas para la doble calzada

- Habitación 1: Grieta en piso con unión de muros frontal y lateral izquierdo.
Fisuras en muros frontal, lateral izquierdo y posterior, en este último en parte superior a marco de puerta de acceso.

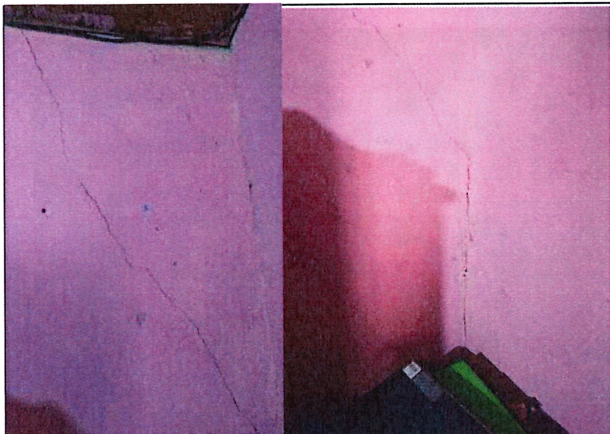
Fisuras en muro frontal y en unión de este con muro lateral derecho de habitación 1, de acuerdo al acta inicial estas no son afectaciones recientes

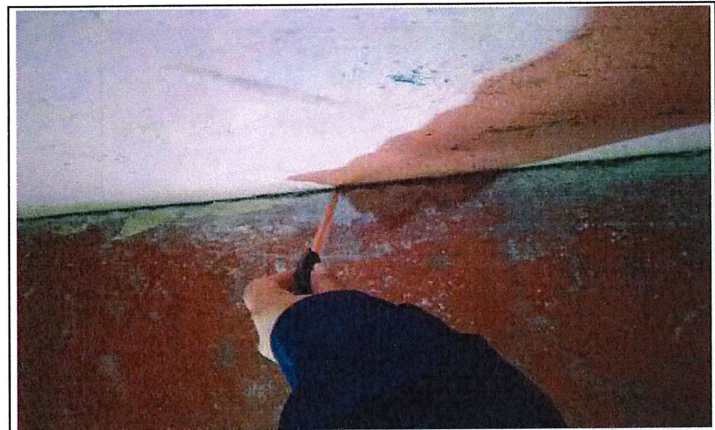
Dilatación o grieta en unión de muro lateral izquierdo y piso en habitación 1

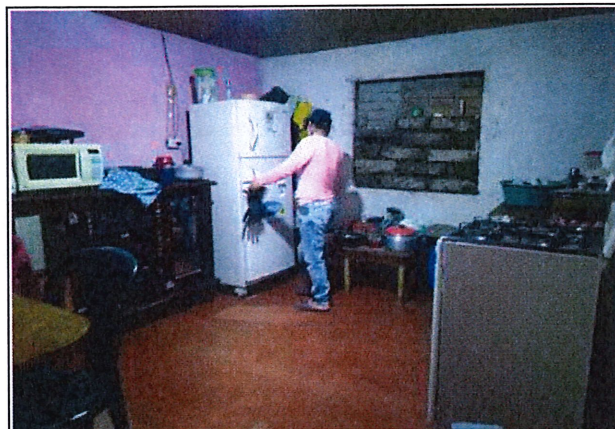
Cocina 1, propietaria manifiesta grietas y fisuras en todos los muros y además dilatación o grietas en unión de muros con piso, según el acta inicial estas no son afectaciones recientes

- Cocina: Grieta en piso en unión con muros frontal y lateral izquierdo
Grieta en unión de muro frontal y muro lateral izquierdo
Fisura en unión de muro frontal con muro lateral derecho
Fisuras en muros lateral derecho y posterior desde parte superior

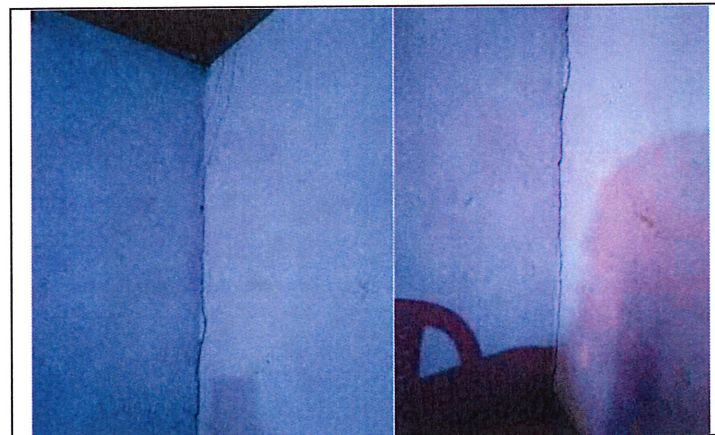
Grieta en unión de muro frontal y muro lateral izquierdo en cocina 1, de acuerdo al acta inicial esto ha sido un problema existente desde antes de iniciar actividades constructivas

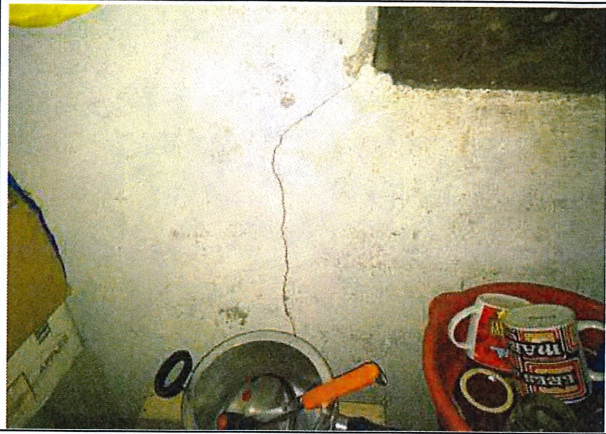
Fisura en muro lateral derecho de cocina 1, de acuerdo al acta inicial esto ha sido un problema existente desde antes de iniciar actividades constructivas

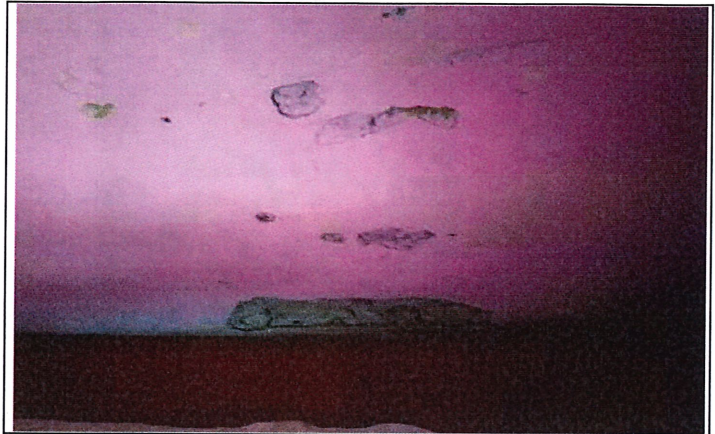
Desprendimiento de acabado de muro frontal de habitación 2

- Habitación 2: Fisuras en muro lateral izquierdo y lateral derecho
Muro frontal con descascaramiento de revello en parte inferior.
Fisuras en muro posterior, cerca a puerta de acceso

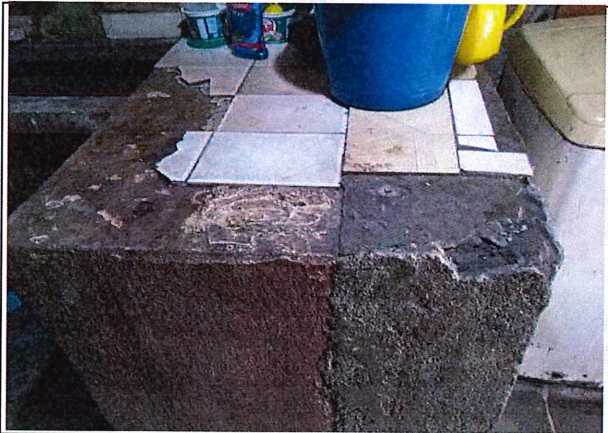
Mesón de cocina de leña con desprendimiento de material, de acuerdo al acta inicial esto ha sido un problema existente desde antes de iniciar actividades constructivas

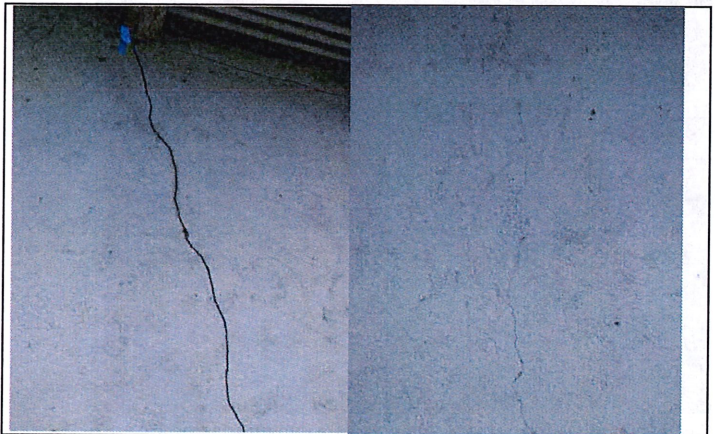
Grietas y fisuras en muro de fachada posterior de la vivienda, propietaria manifiesta que se deben a las vibraciones de maquinaria que labora por el sector

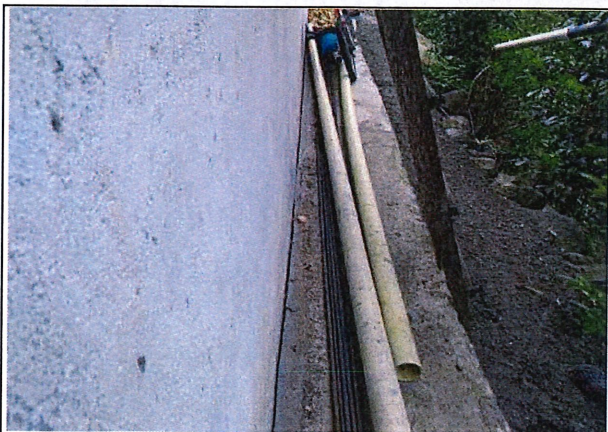
Fachada posterior de la vivienda, se observa dilatación de muro con andén

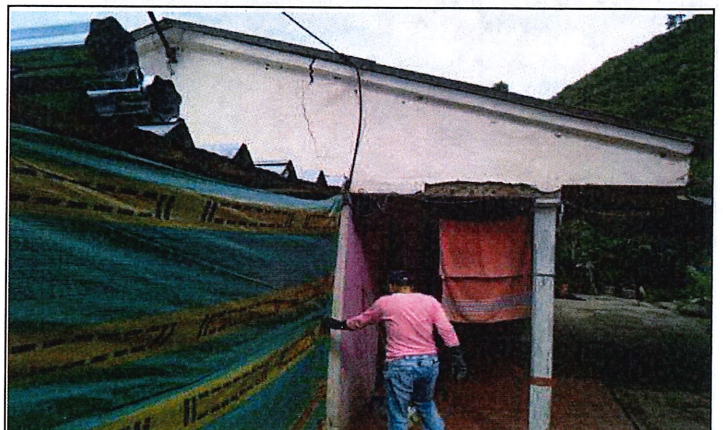
Fachada lateral derecha, se indica grieta y fisuras en muro desde parte superior. De acuerdo al acta inicial estas afectaciones se encontraban desde antes de iniciar actividades constructivas de la doble calzada
