ACTA DE VECINDAD

601

UNIDAD FUNCIONAL: UF4

DEPARTAMENTO: Nariño MUNICIPIO: Tangua VEREDA: B/corazón de Jesús

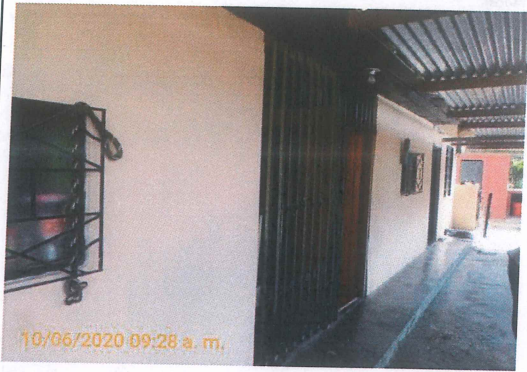
FOTO 1. Fachada frontal de la vivienda.

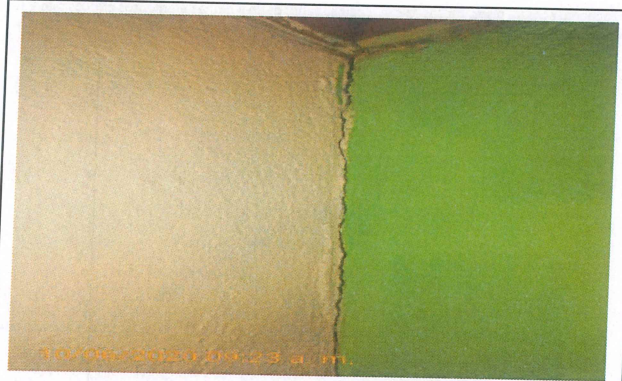
FOTO 2. Sala, grieta en junta de muro frontal y muro lateral izquierdo.

- Pabullo 1: Muro frontal se observa fisura en parte superior derecha de muro.
- Pabullo 2: Fisura de junta de muro frontal con muro lateral derecho.
- Sala: Fisura en junta de muro frontal y muro lateral derecho, fisura en junta de muro frontal costado izquierdo con muro lateral izquierdo.
- Habitación 1: Grieta en junta de muro lateral derecho y muro frontal además fisura en junta de muro frontal y muro lateral izquierdo.
- Muro de cerramiento: Desprendimiento de revello.
- Fachada posterior: Grieta longitudinal en muro costado derecho.

Una vez finalizada la inspección de la zona anteriormente mencionada, se verificó con registros de acta de vecindad inicial y se determina que las afectaciones no son preexistentes, por lo cual se concluye que se debe realizar las respectivas reparaciones una vez se finalicen las actividades constructivas.

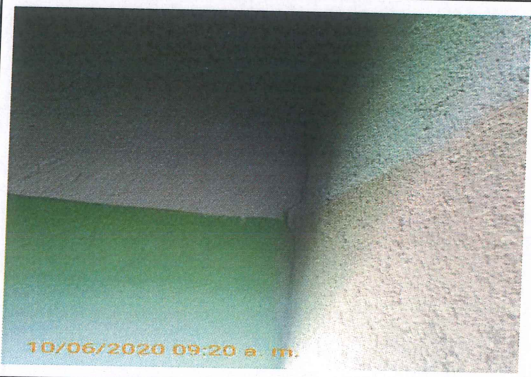
FOTO 3. Pasillo 2, Grieta en muro frontal con muro lateral derecho.

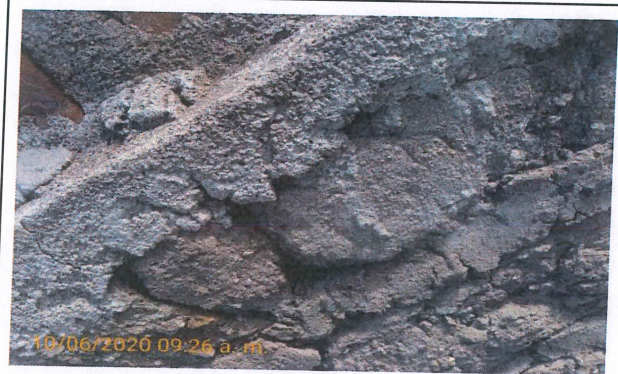
FOTO 4. desprendimiento de repello en muro de cerramiento.
