PROYECTO: CONCESIONARIA VIAL UNION DEL SUR

Tangua, 17 de noviembre de 2020

Ref.: Solicitud revisión obras complementarias para el control de erosión de taludes.

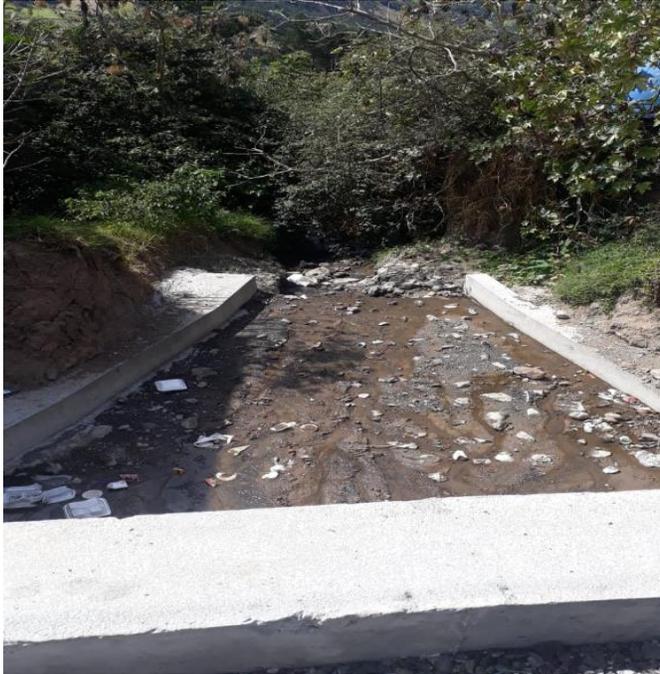
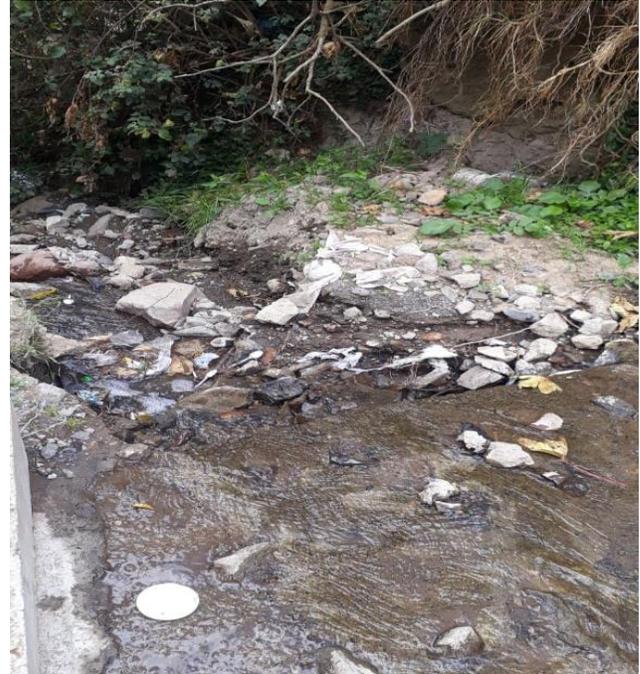
Alcantarilla construida.

Teniendo en cuenta las labores adelantadas por la Concesionaria Unión Vial de la Sur S.A.S en el barrio Corazón de Jesús, sector “Pollos Rio”, se solicita realizar la prolongación de las aletas existentes, así como la construcción de un dissipador de energía, con el fin de conducir el agua proveniente desde el nivel superior del descole manteniendo la energía cinética constante, y a su vez disipar la energía de flujo de forma gradual.

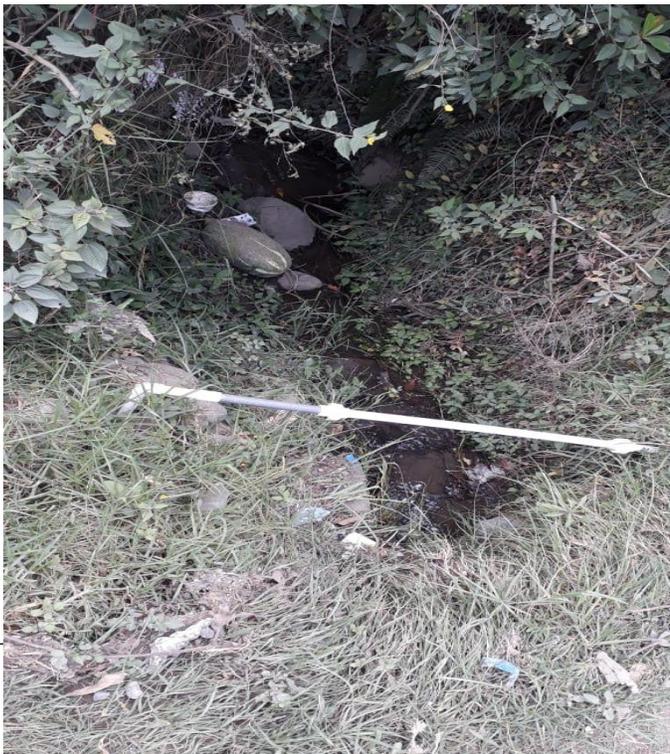
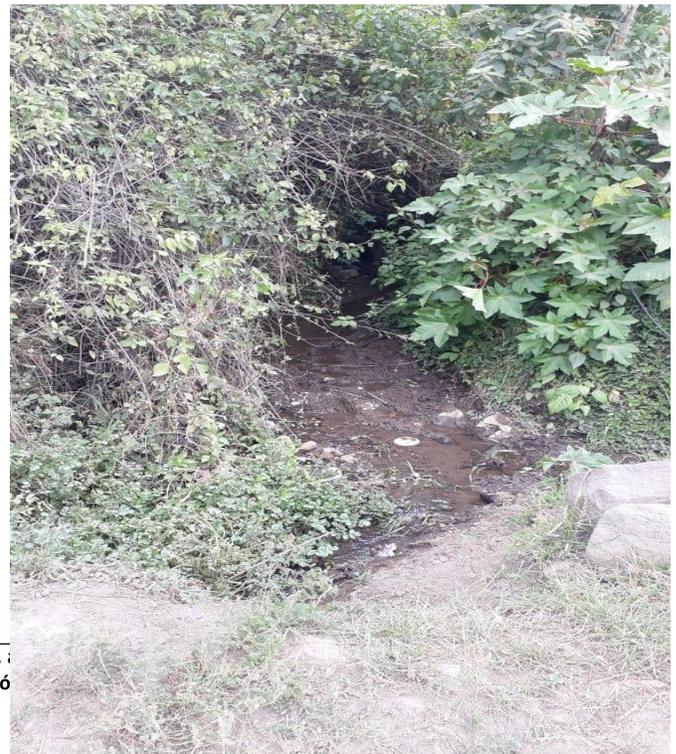
Con el fin de evitar erosión a los taludes en los predios existentes, los cuales se ven afectados por el desbordamiento de este cauce, y, teniendo en cuenta que las obras realizadas por ustedes aumentaron el caudal, causando perjuicios aguas abajo del descole de la alcantarilla, problema que no existía antes de realizar la intervención a la vía; es necesario la construcción de un canal escalonado, que permita minimizar la afectación presente, tal cual como se realizó en el sector de la vía panamericana donde se encuentra ubicada la policía de aduana. (anexo imágenes de la construcción).

Descole de la alcantarilla. (Se observa que es el lugar de descole es pequeño, por lo cual al recibir gran cantidad de cauce se presentarán perjuicios, y teniendo en cuenta la temporada de invierno los daños serán de mayor magnitud)

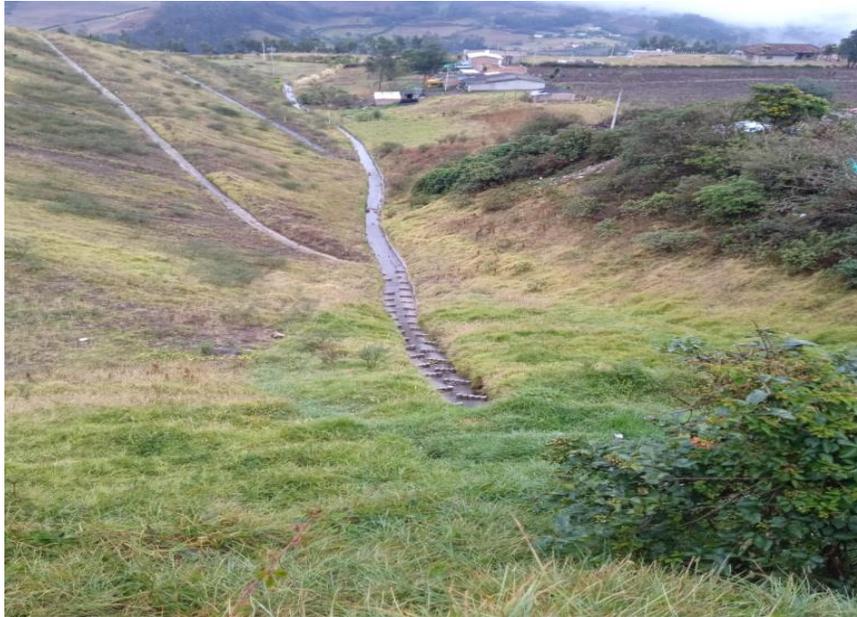
Construcción de disipador por sector donde se ubica la policía de aduana. (se toma como ejemplo para la construcción de uno similar para la presente solicitud). Se aclara no sería en la misma longitud, puesto que el área de la alcantarilla en mención en menor, solamente se utiliza como evidencia de que si se construyeron obras similares.
