# ACTA DE VECINDAD

Fecha de elaboración: 22/08/2017  
UNIDAD FUNCIONAL: UF4  
Fecha comunicación de visita: 20/08/2017

No. DE ACTA **56**

DEPARTAMENTO: Nariño MUNICIPIO: Pedregal VEREDA: La Lima  
PR Inicial: 1 + 552 PR Final: 1 + 632 Margen: Derecho  Izquierdo   
Dirección: Vereda la Lima Nombre propietario: Efraín Checa Muñoz C.C. 5.311.253

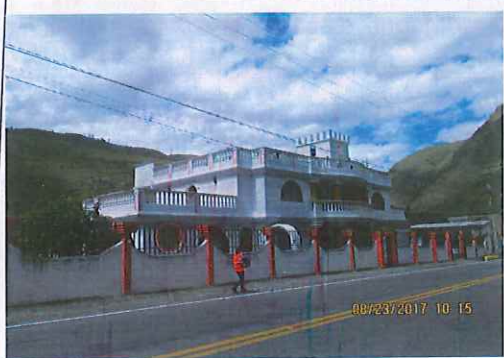
Vivienda en venta parcial, a la cual se le hizo levantamiento de acta de vecindad solo al predio posterior donde se ubican cultivos.

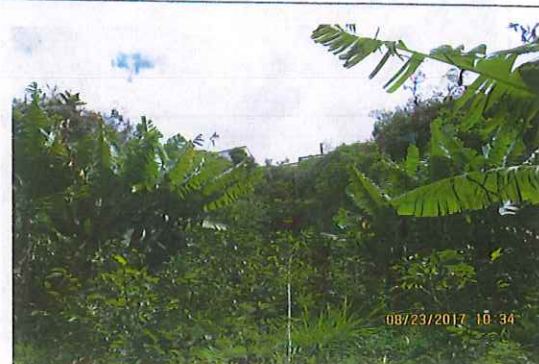
Predio con vegetación variable, que incluye cultivos de café, banano y plátano.

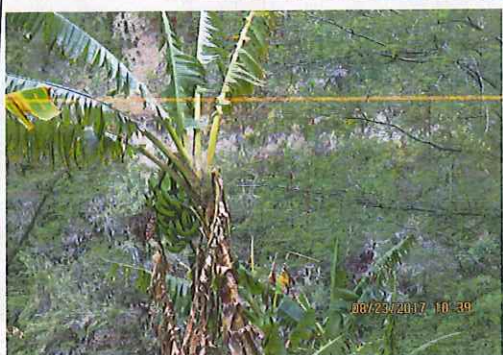
En el predio se observan algunos cultivos de banano con frutos y otros sin carga.

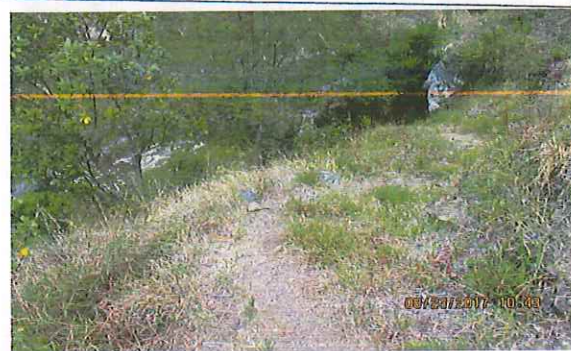
Sendero peatonal de acceso al predio caracterizado por estar ubicado en una ladera difícil de transitar.

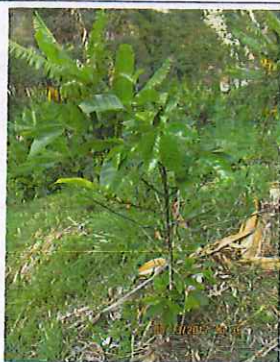
Mata de café con poca carga.

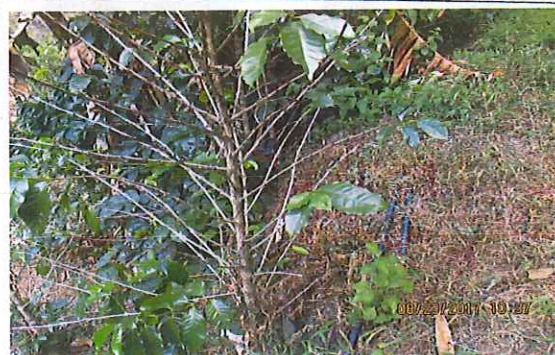
La mayoría de las matas de café se observan si carga.

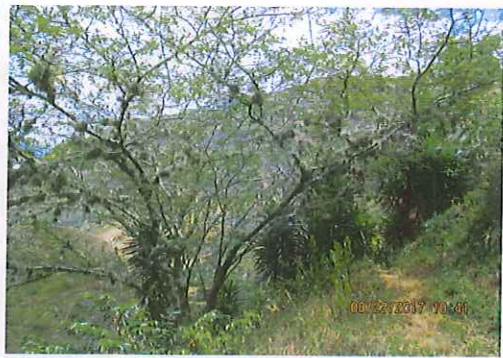
Se observan varios arboles de musgo.

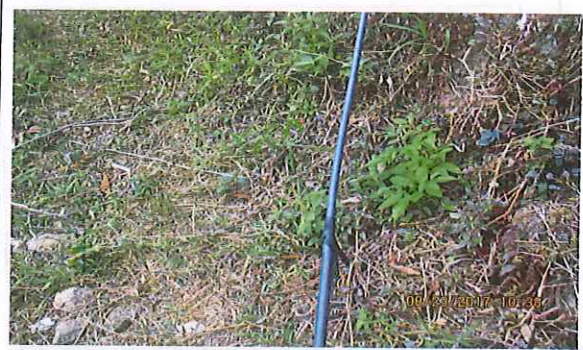
Manguera plástica de alimentación a sistema de riego, en malas condiciones y con reparaciones artesanales.

- Se observa un sistema de riego artesanal, elaborado con mangueras plásticas y un aspersor plástico. Todo en regular estado de conservación.

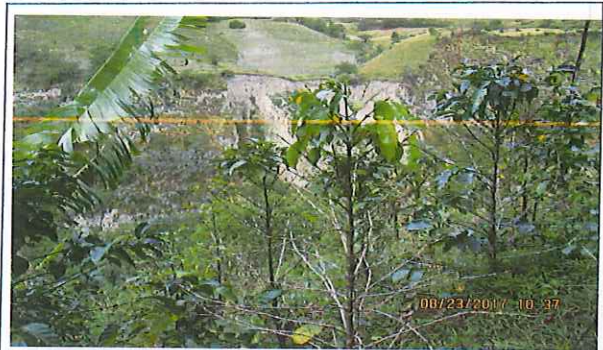
Cultivos de café combinados con cultivos de plátano y banano.

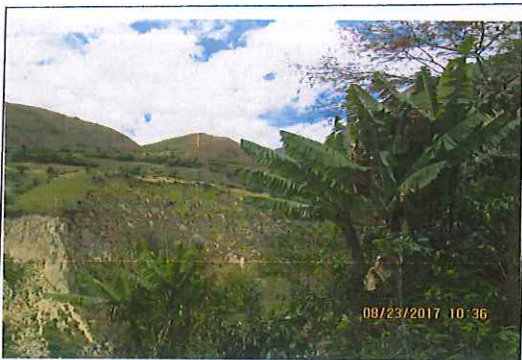
Cultivos de plátano con poca carga y unos con frutos secos.

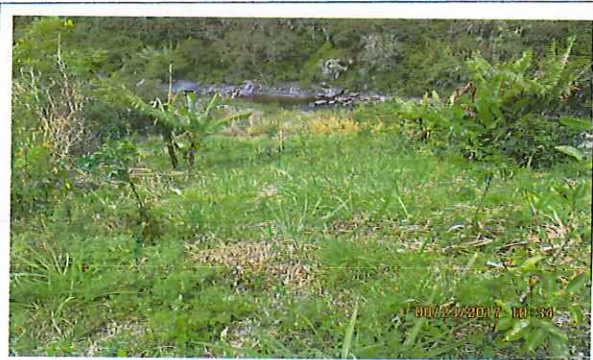
La mayor parte del predio consta de vegetación sin cultivos ni frutos considerables.
