INFORME DE VISITA DE INSPECCIÓN OCULAR

**Centro Educativo El Juncal
Institución Educativa Indígena
Adscrita al Cabildo Indígena de Aldea de María Putisnán
Vereda El Juncal, Municipio de El Contadero
Nariño, Colombia**

INFORME DE VISITA OCULAR
CENTRO EDUCATIVO EL JUNCAL

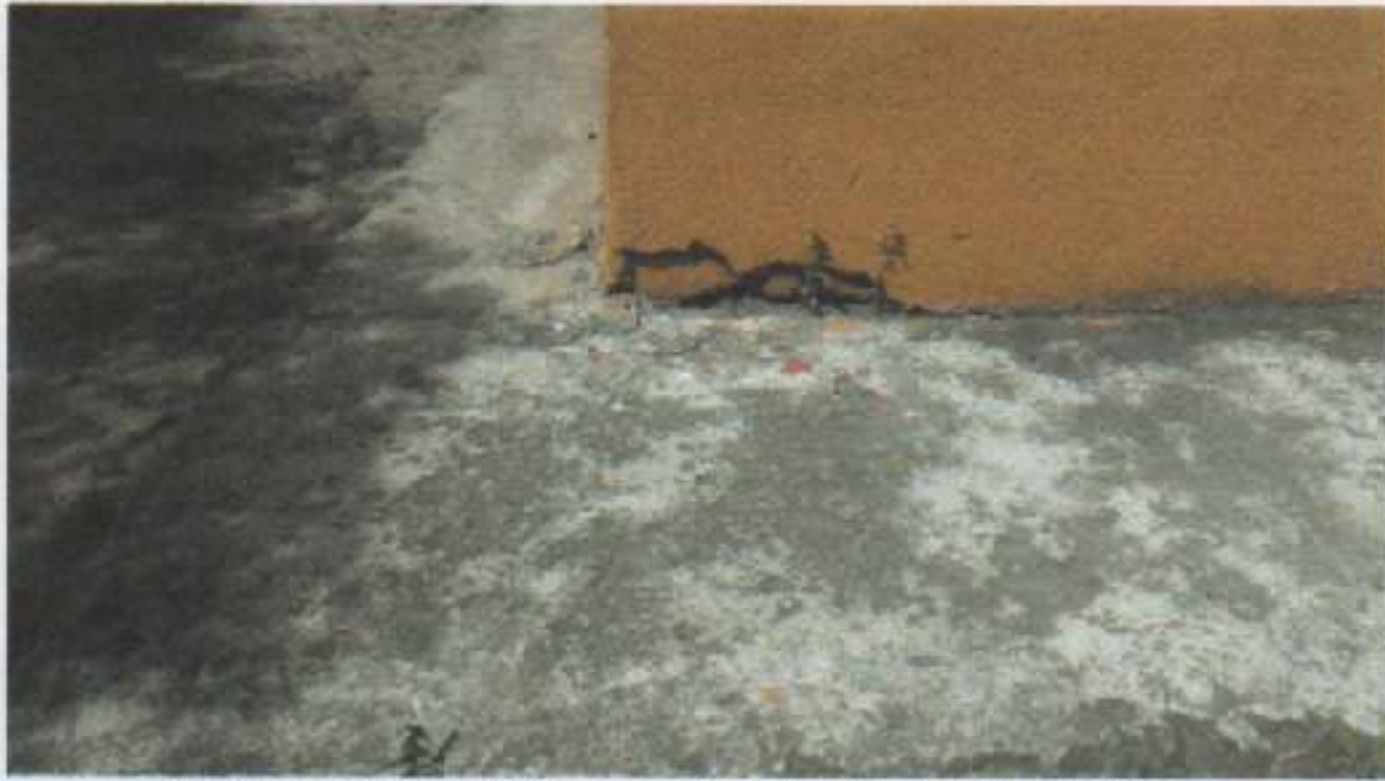
- B. PISO:** La edificación se emplaza sobre una placa de concreto, la cual cuenta con pañete como acabado en los andenes exteriores, y enchape en baldosa de cemento en el pasillo y salones. En la visita se observó que el suelo presenta condiciones de asentamiento lo que ha generado grietas y fracturas en el piso y separación de éste con los elementos verticales de la edificación.

Figura 3. Grieta entre Placa de Piso y Esquina Exterior de Muros.
Fuente: Inspección Ocular.

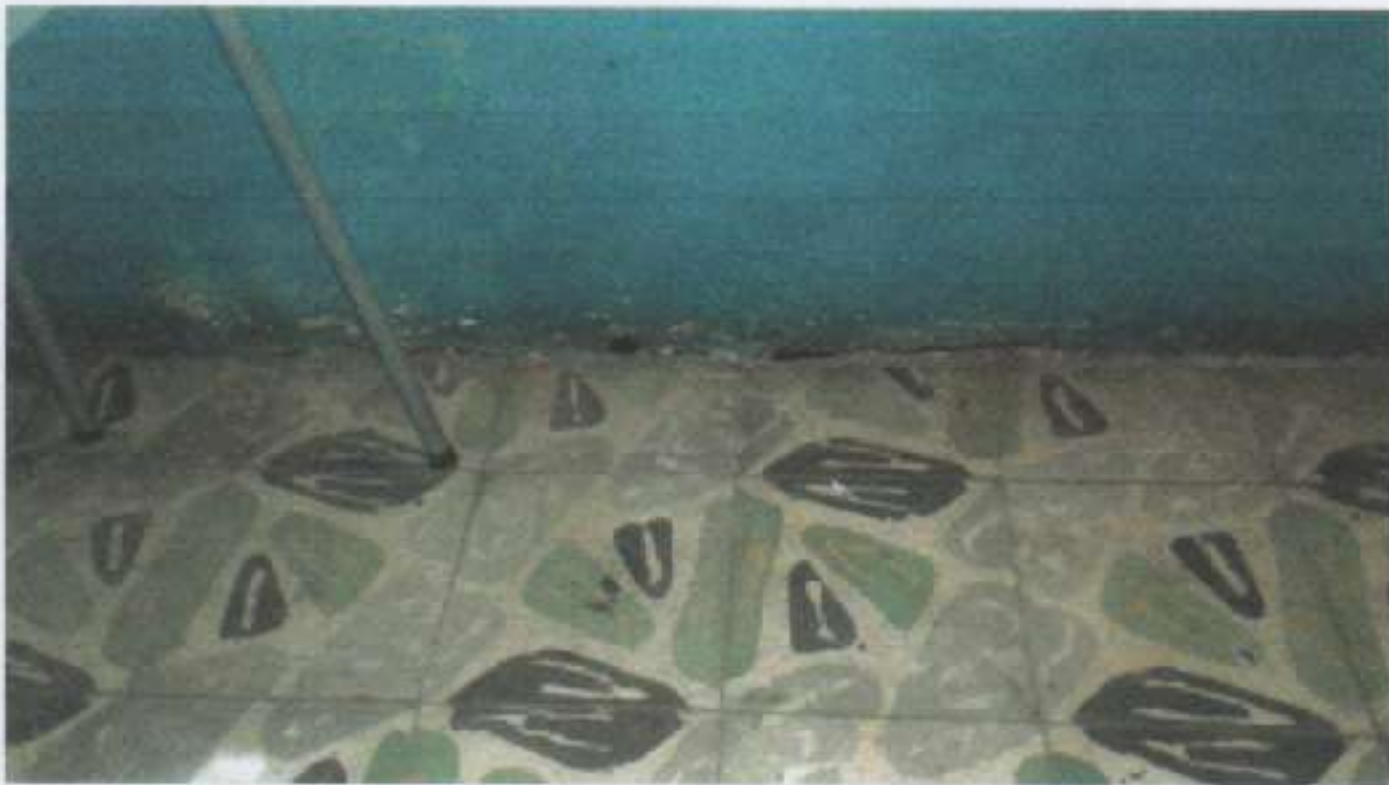
Figura 4. Grieta entre Placa de Piso y Cara Interior de Muro.
Fuente: Inspección Ocular.

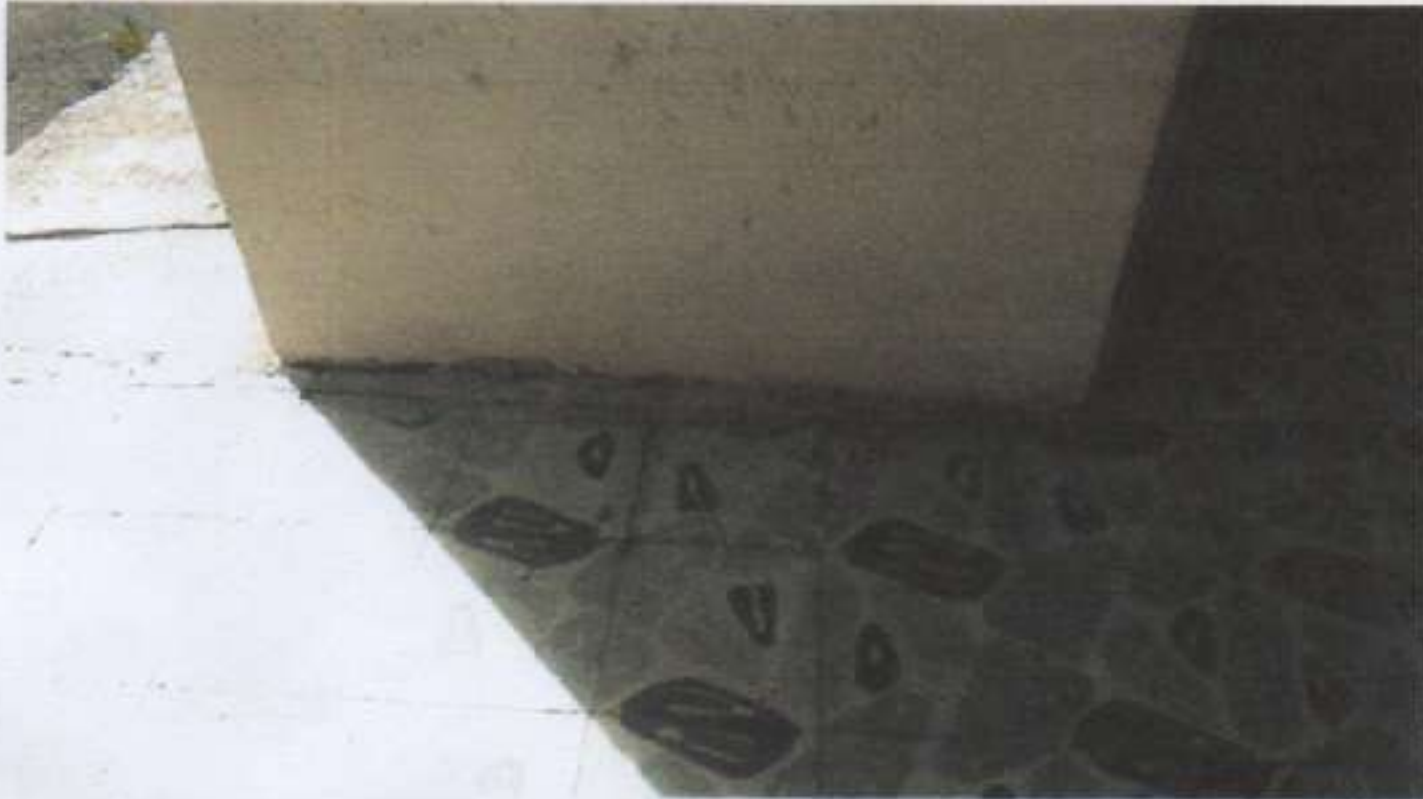
Figura 5. Grieta entre Placa de Piso y Cara Exterior de Muro. Fuente: Inspección Ocular.

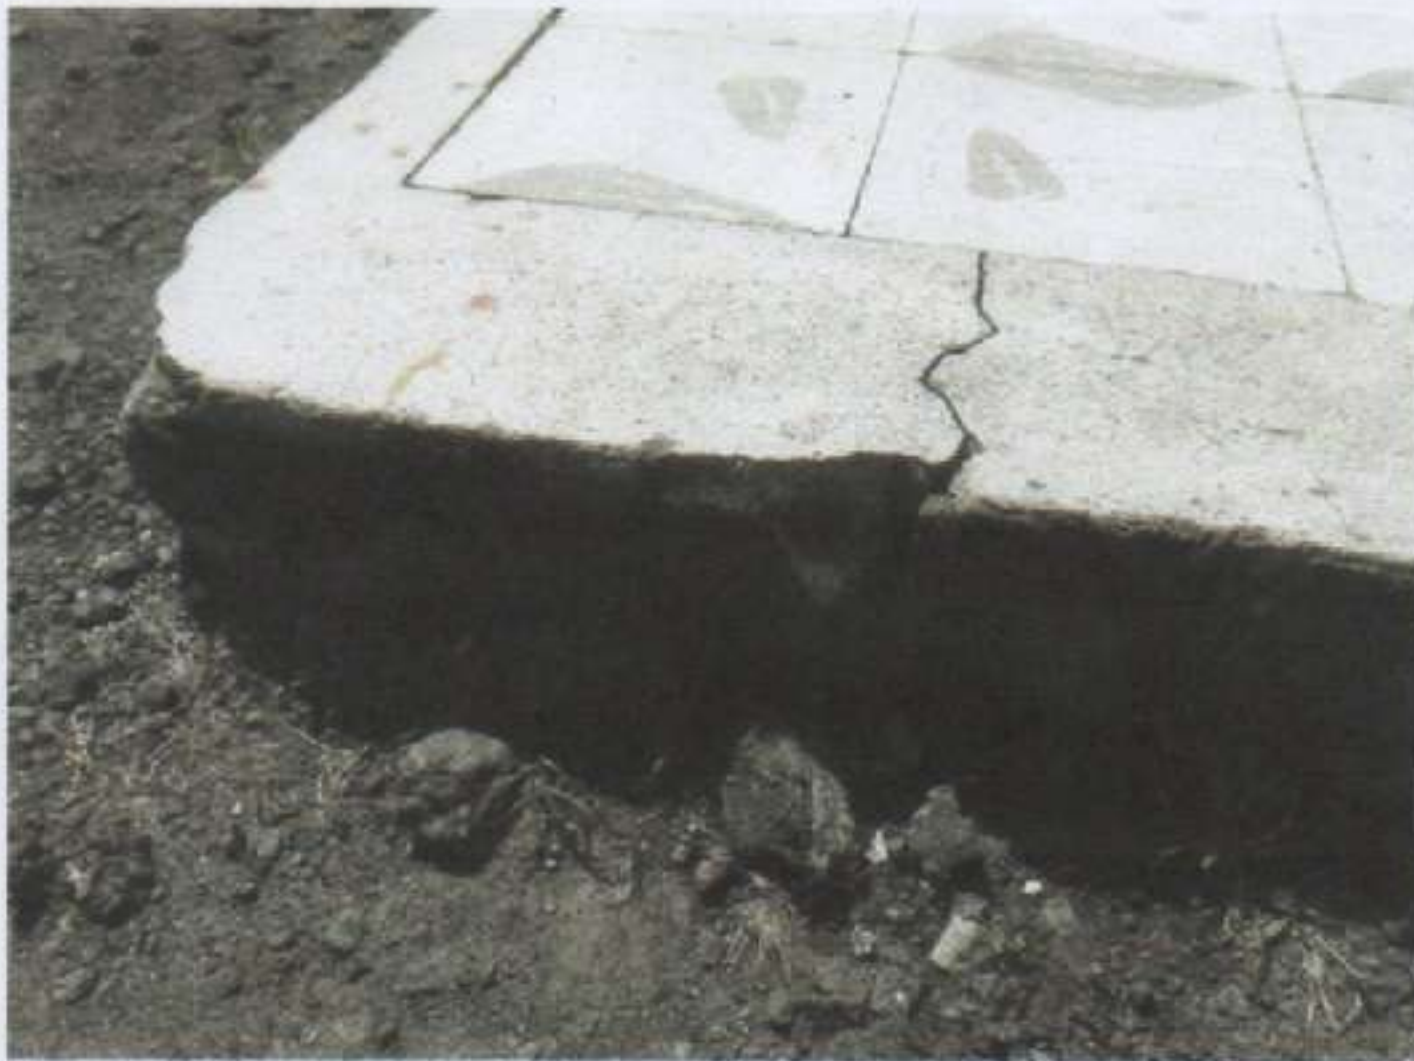
Figura 6. Fractura de Placa de Piso. Fuente: Inspección Ocular.

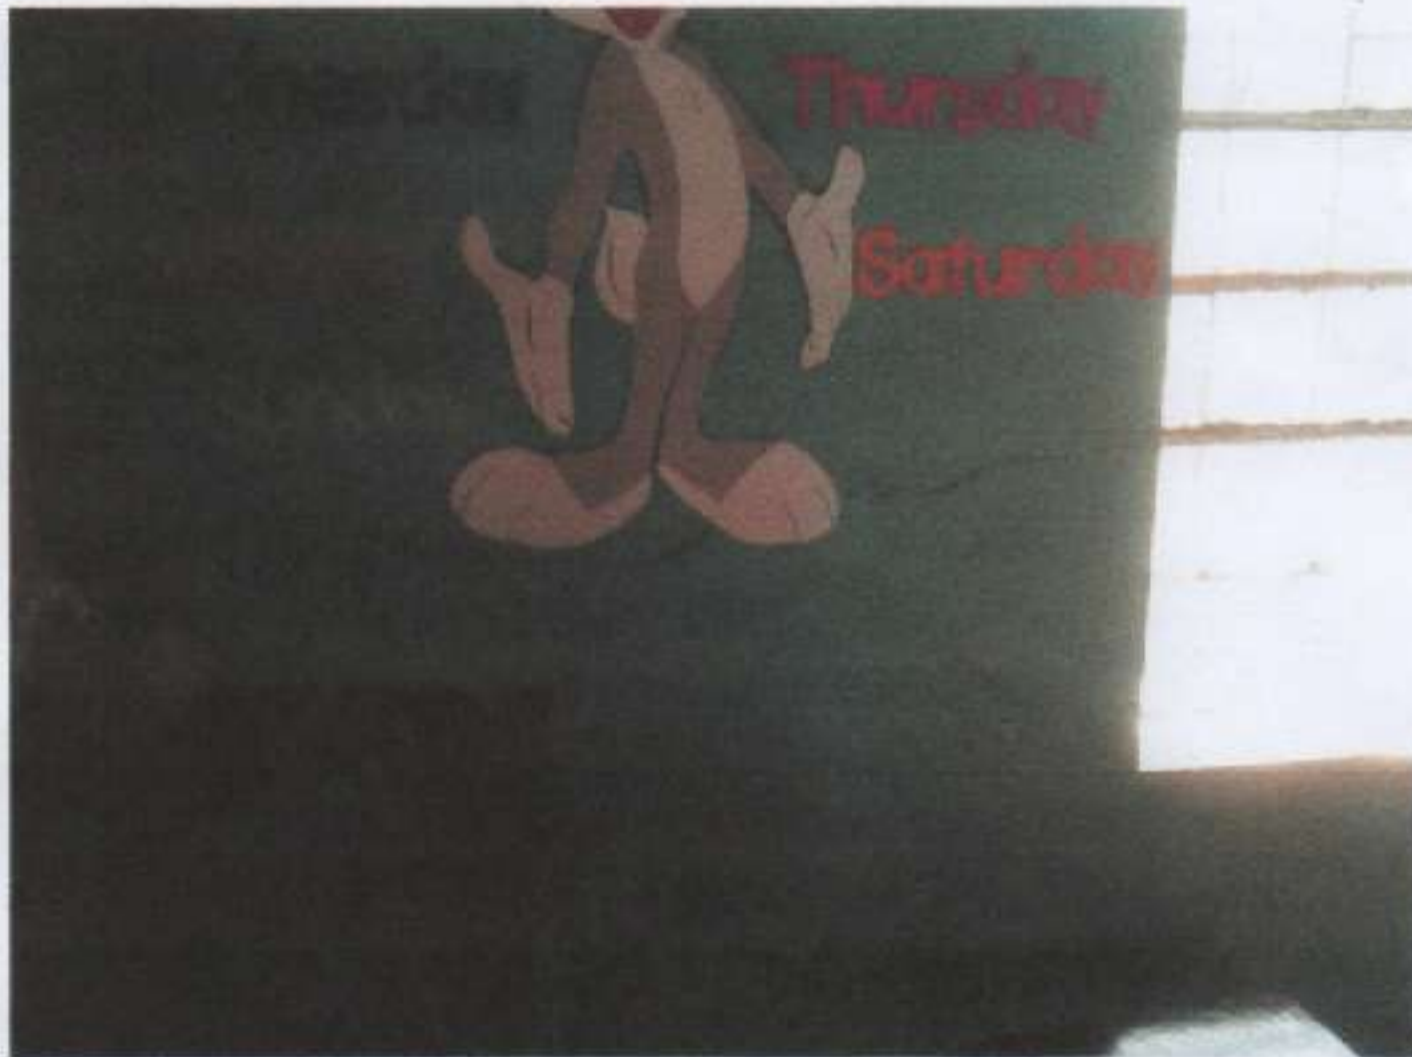
Durante la inspección realizada se encontraron síntomas de deterioro por causas mecánicas importantes y preocupantes, puesto que la gran mayoría de los muros tienen grietas, y en especial, el muro posterior del cuerpo central de la construcción posee fracturas, lo que quiere decir que el elemento afectado ya no puede ser reparado. También existen afectaciones de origen químico (humedad), presentes en menor cantidad y nivel de compromiso.

Figura 7. Fractura en Muro Posterior. Fuente: Inspección Ocular.

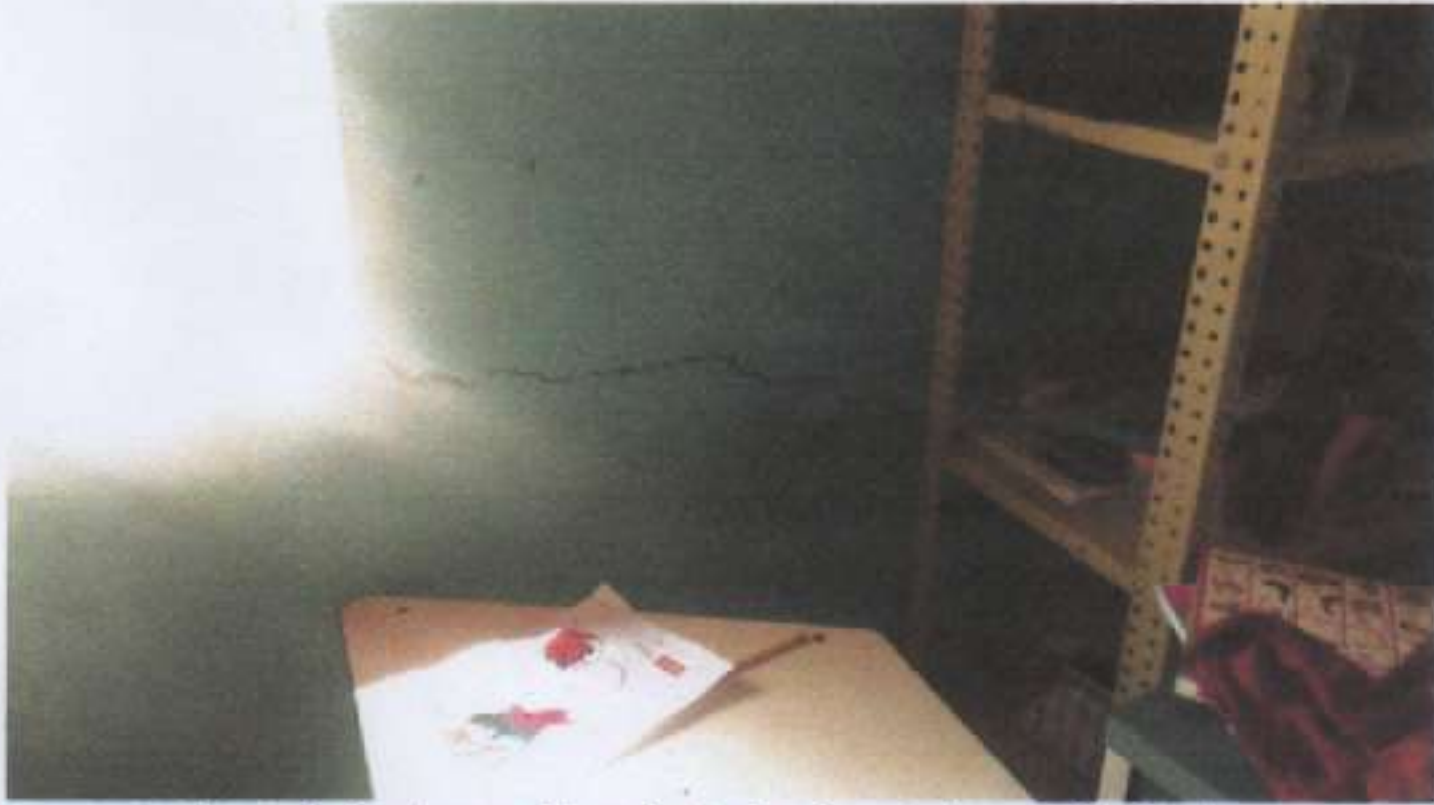
Figura 8. Fractura en Muro Posterior. Fuente: Inspección Ocular.

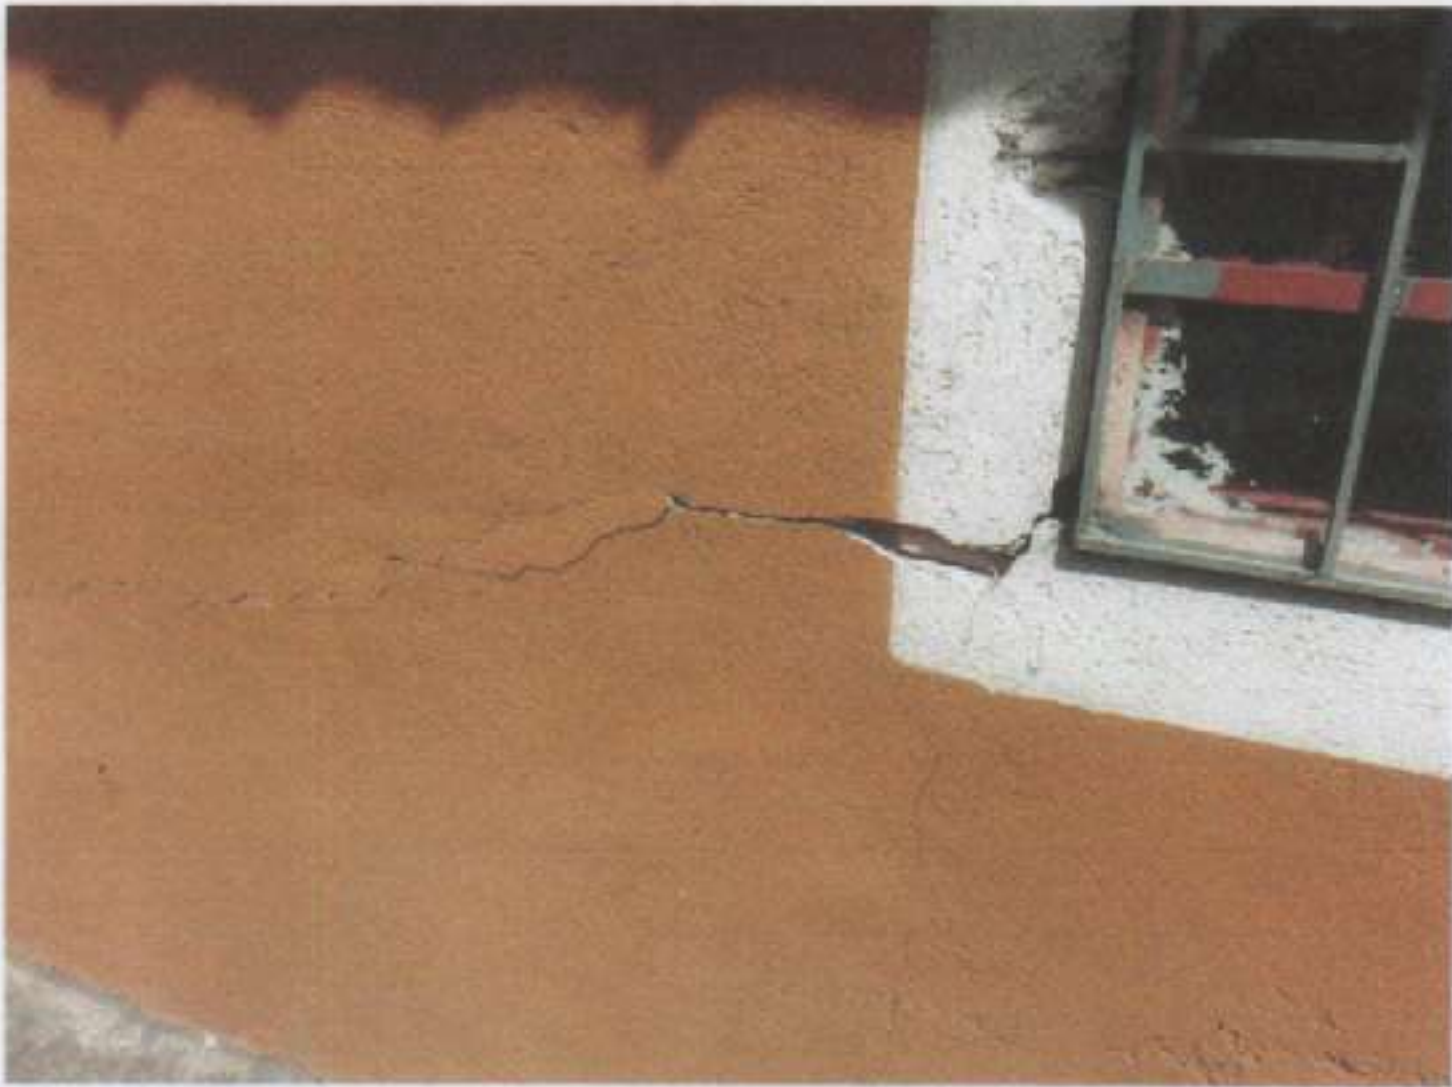
Figura 9. Fractura en Muro Posterior. Fuente: Inspección Ocular.

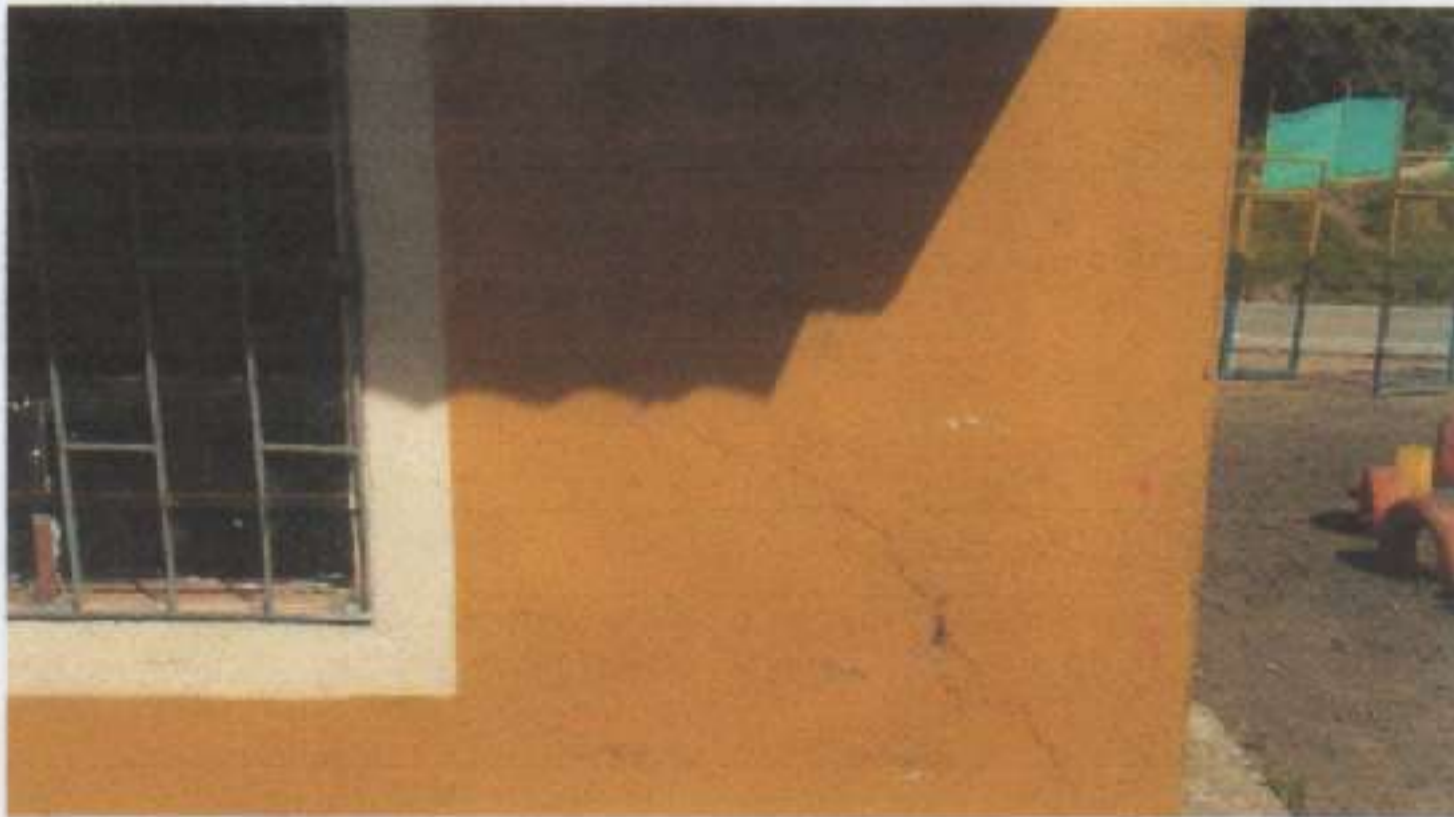
Figura 10. Fractura en Muro Posterior. Fuente: Inspección Ocular.

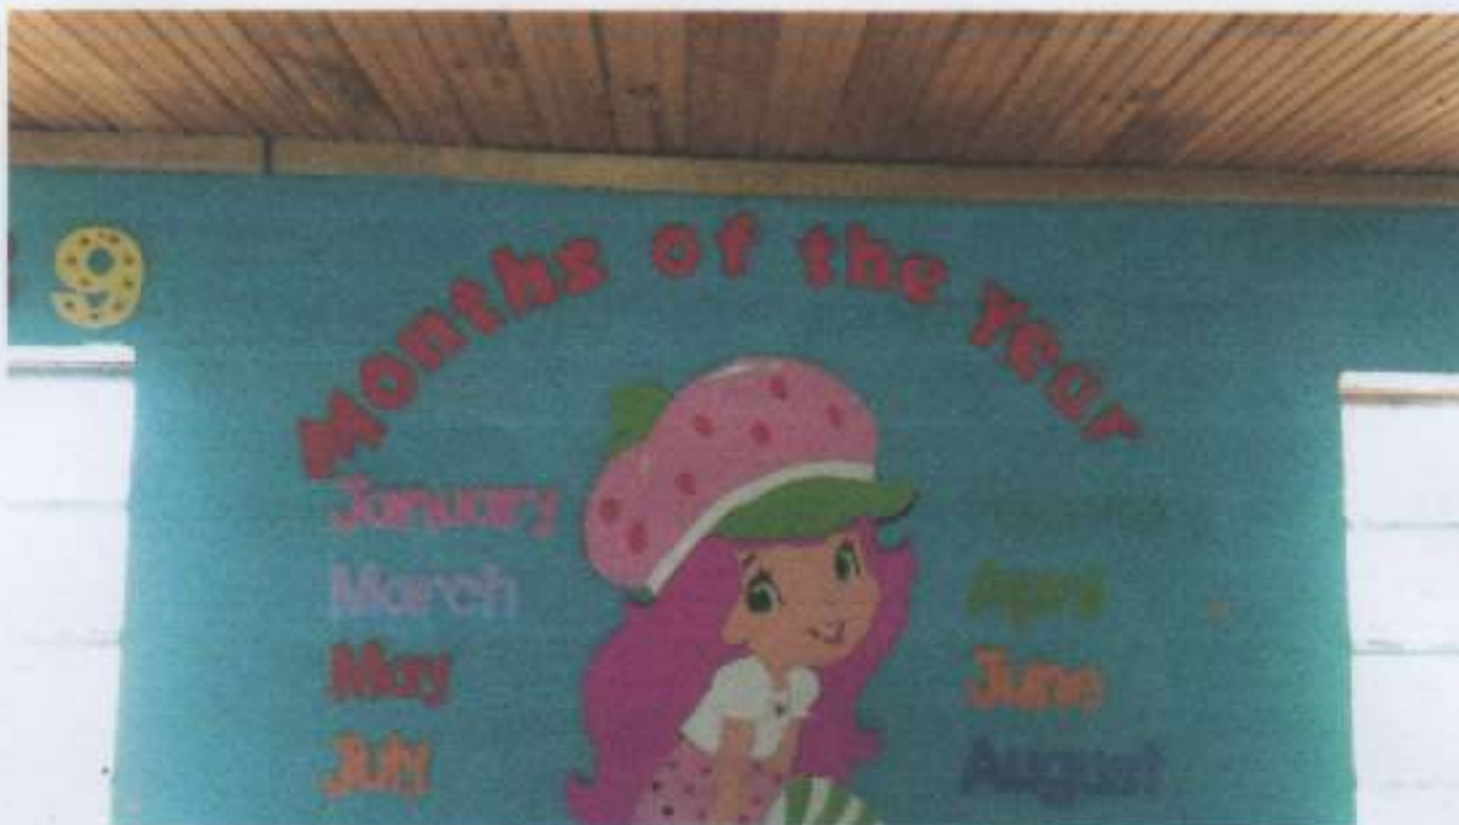
Figura 11. Grieta en Muro Posterior. Fuente: Inspección Ocular.

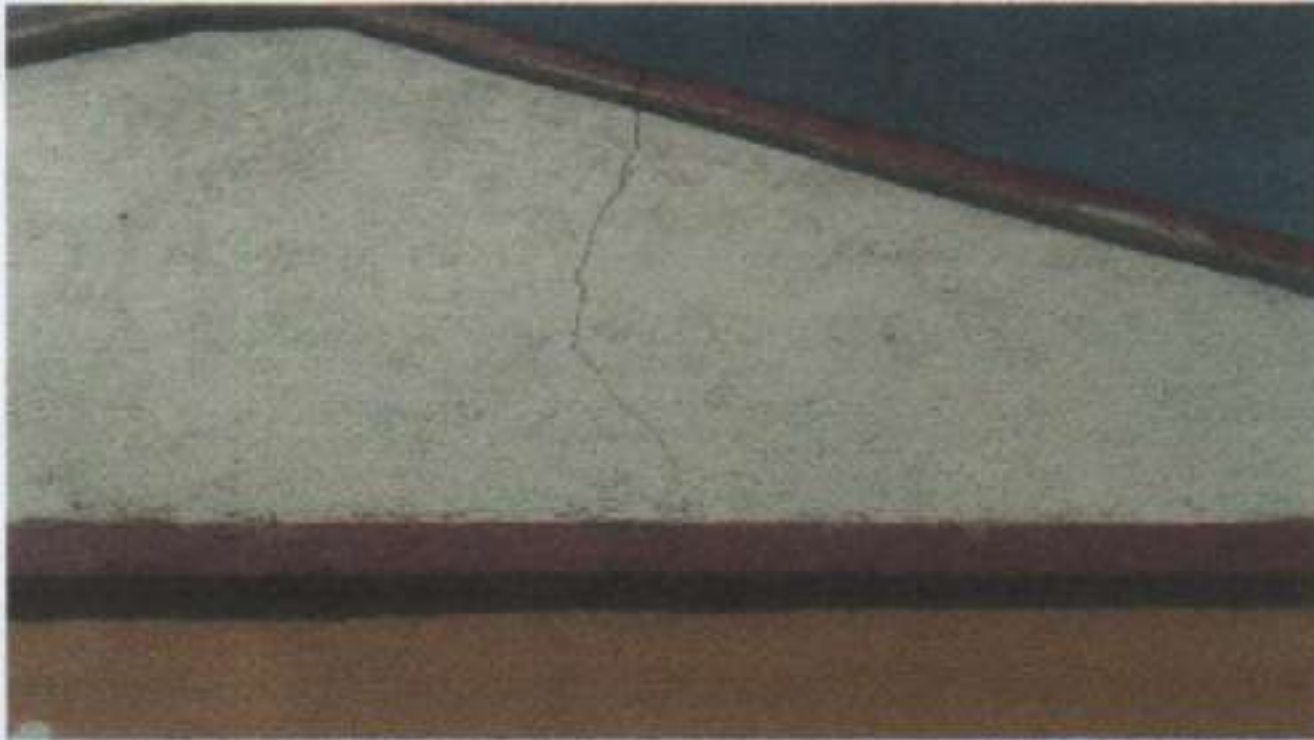
Figura 12. Grieta en Muro Superior. Fuente: Inspección Ocular.

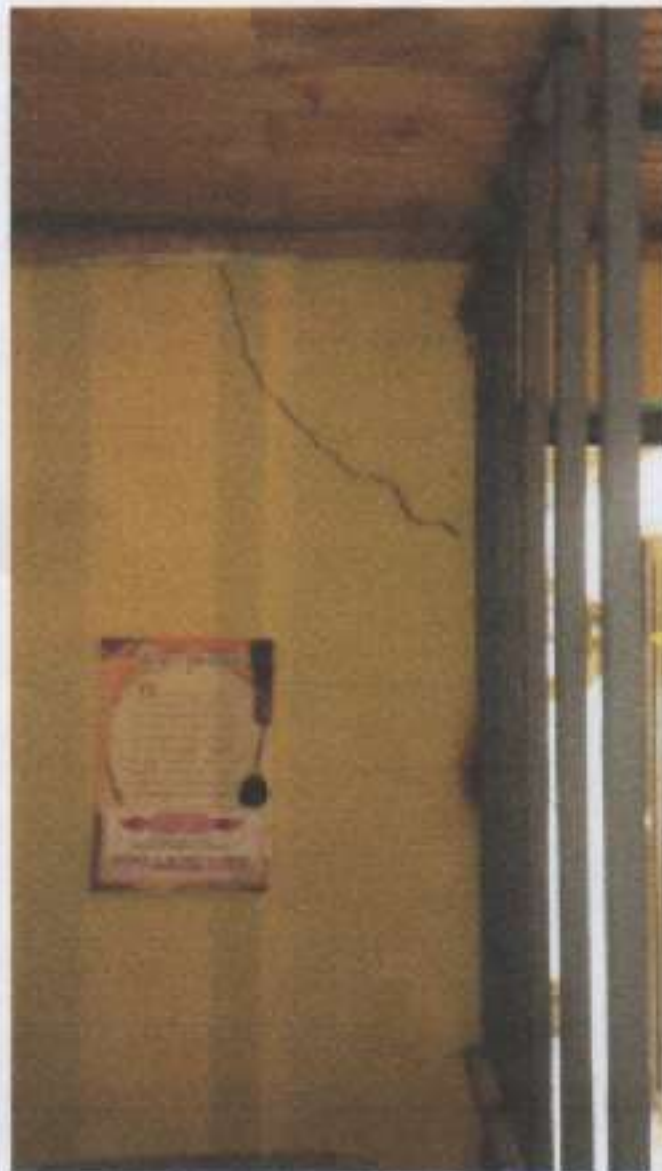
Figura 13. Fractura en Muro Transversal.
Fuente: Inspección Ocular

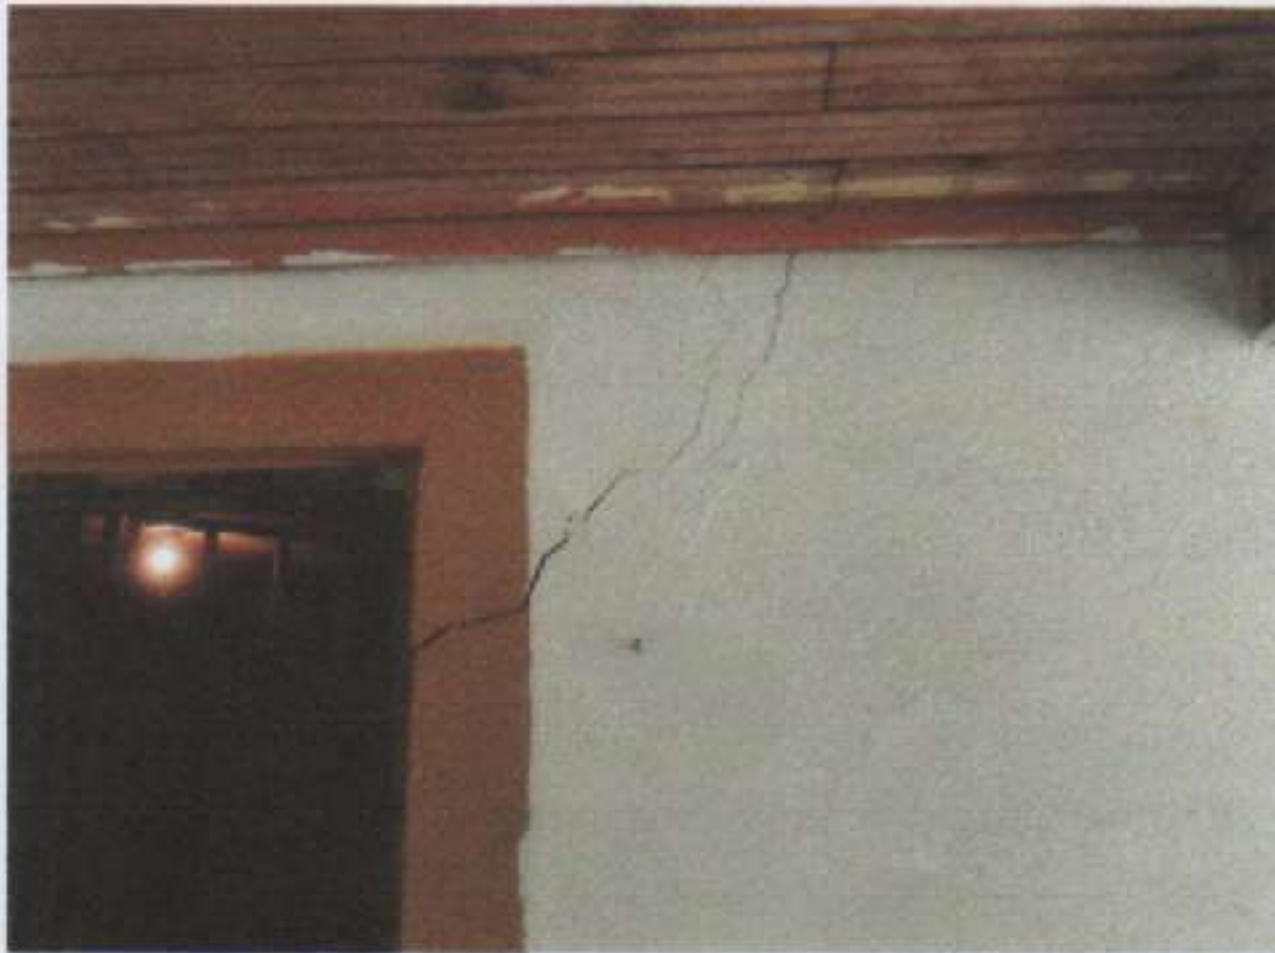
Figura 14. Fractura en Muro Transversal. Fuente: Inspección Ocular.

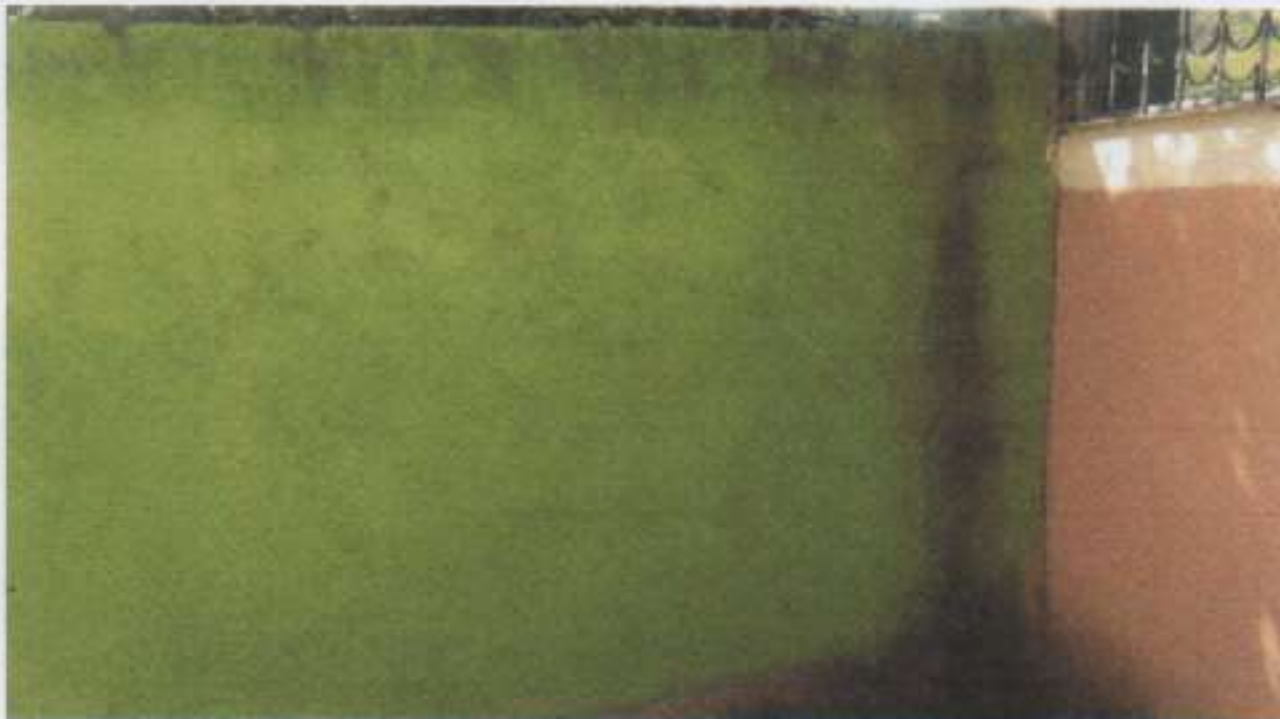
Figura 15. Humedad Exterior por Gravedad. Fuente: Inspección Ocular.

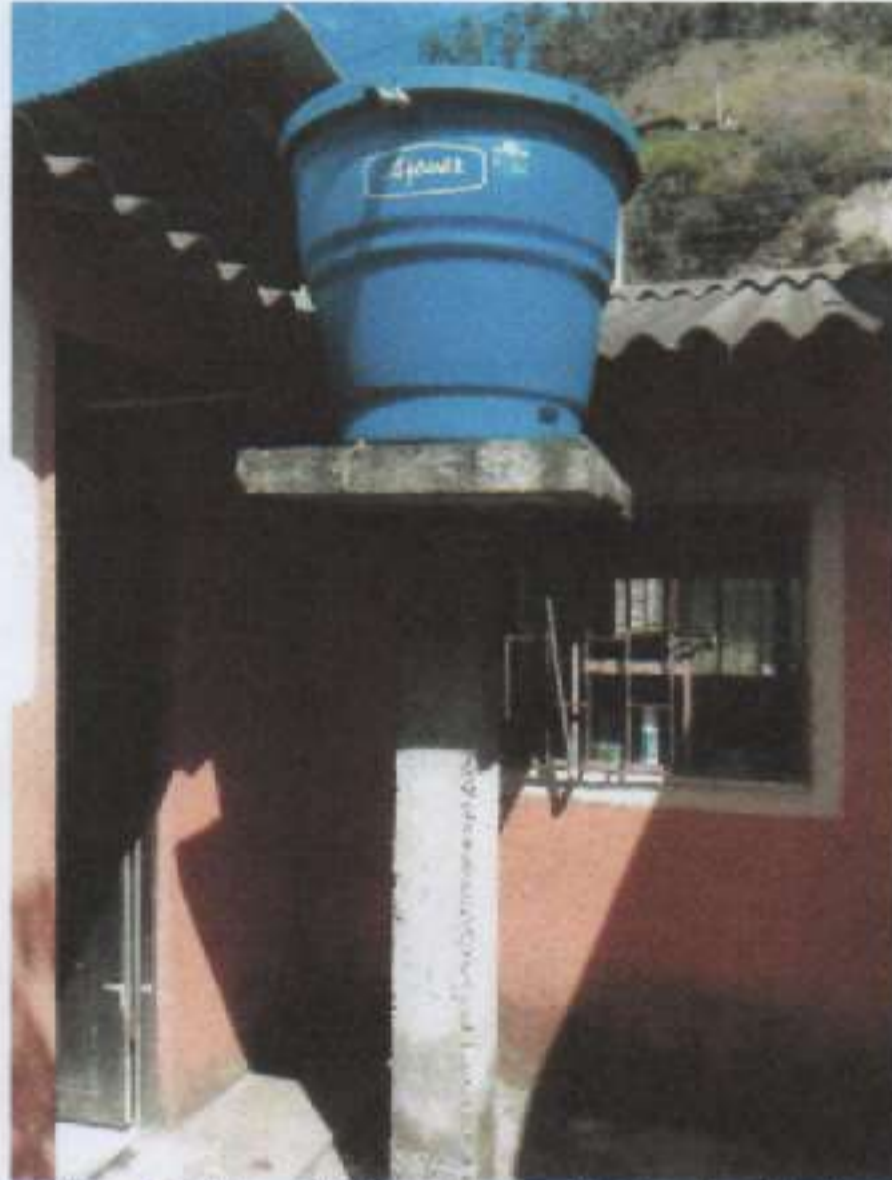
Figura 16. Humedad por Absorción desde el Suelo.
Fuente: Inspección Ocular.

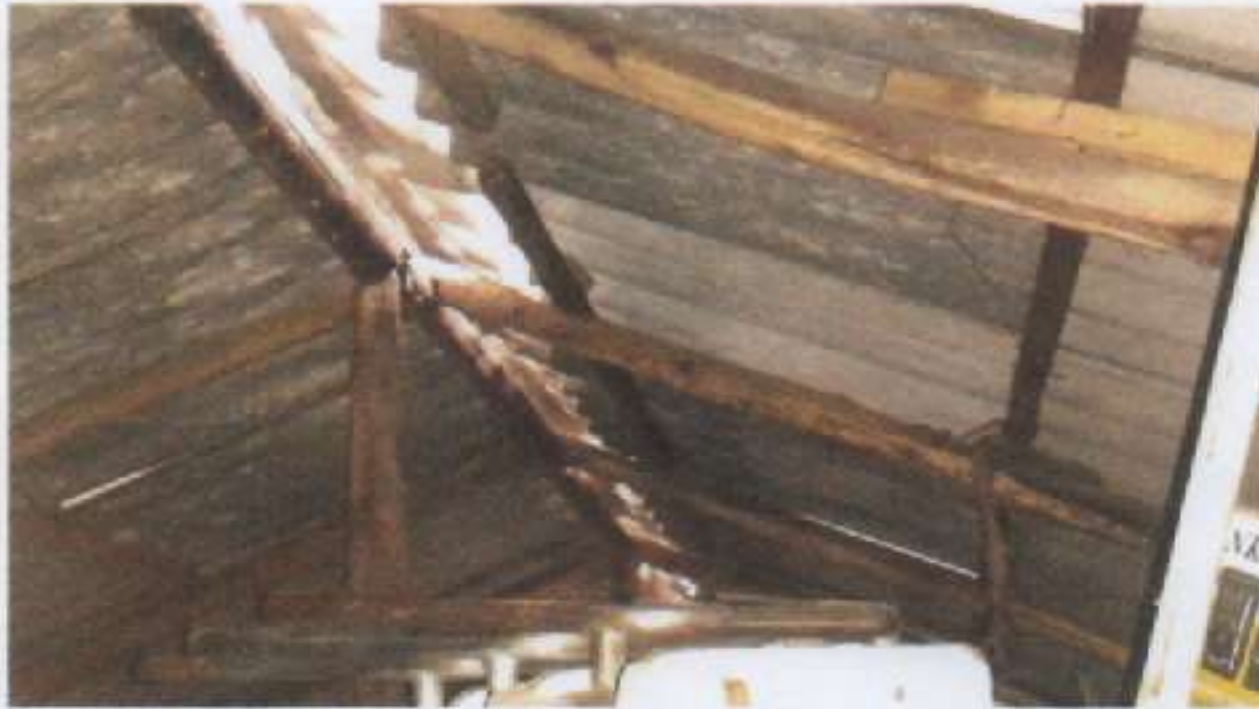
- D. CUBIERTA:** Consta de una estructura en madera rolliza que sostiene tejas de fibrocemento. En el desarrollo de la visita se pudo observar deterioro en la estructura debido al desgaste natural del material, y presencia de insectos. Adicionalmente se encontraron fallas mecánicas en las protecciones superiores construidas en mampostería común con repello, y deterioro por humedad en los cielos rasos de madera.

Figura 17. Afectación de Estructura Portante de Cubierta.
Fuente: Inspección Ocular

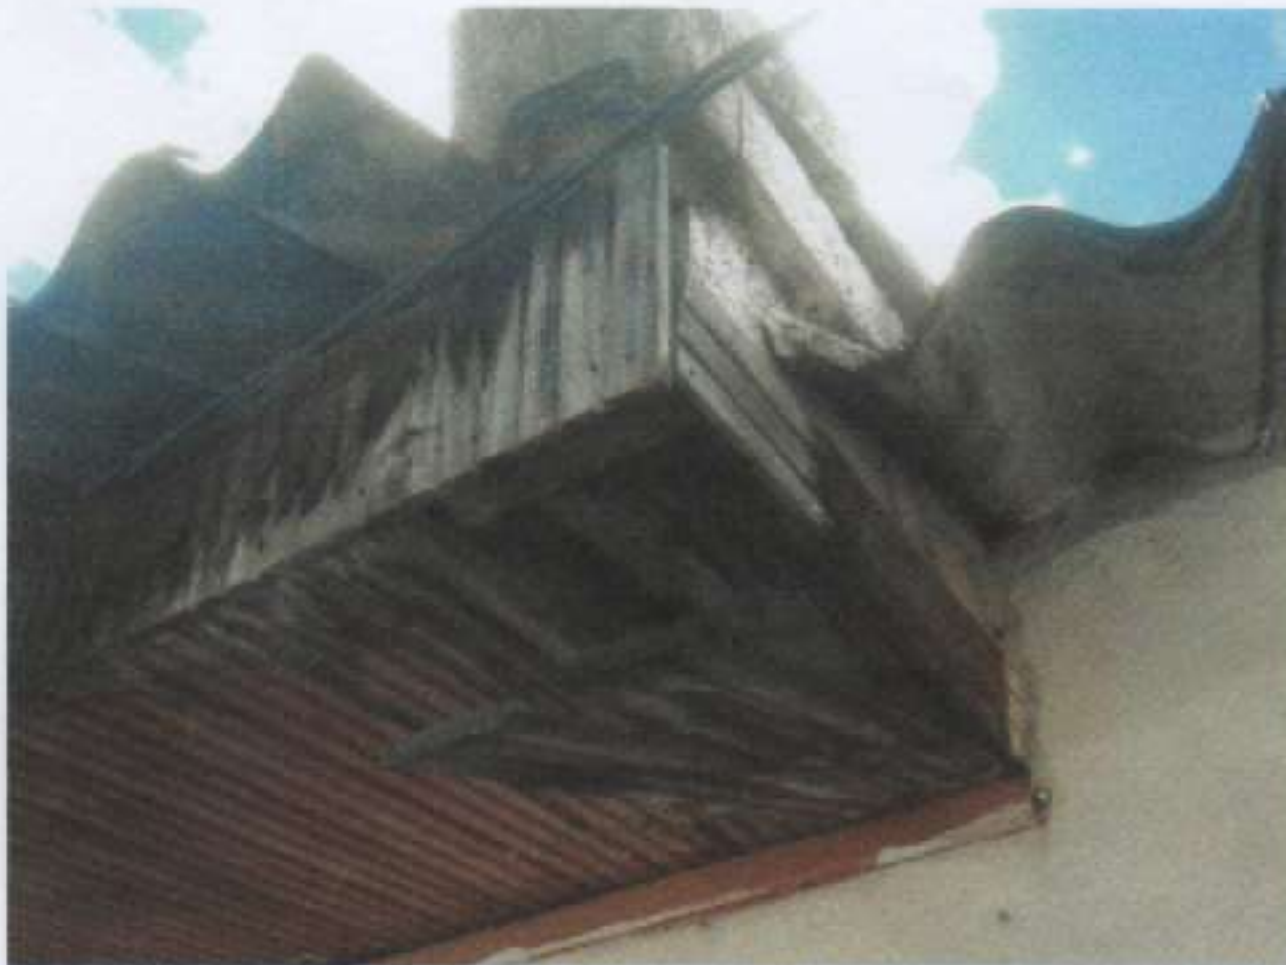
Figura 18. Afectación de Cielo Raso Exterior. Fuente: Inspección Ocular.

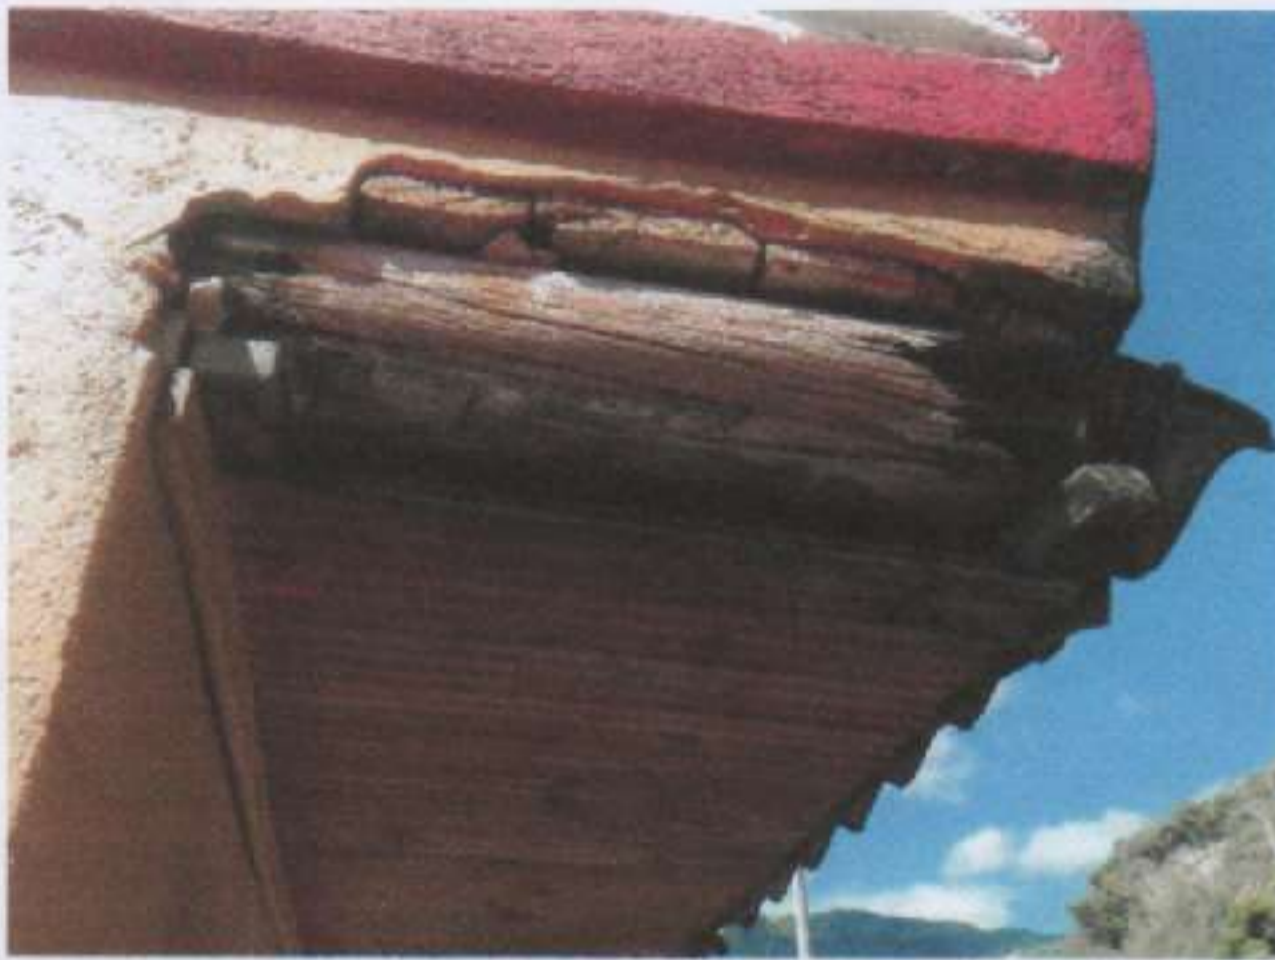
Figura 19. Afectación de Estructura de Cubierta y Cielo Raso.
Fuente: Inspección Ocular.

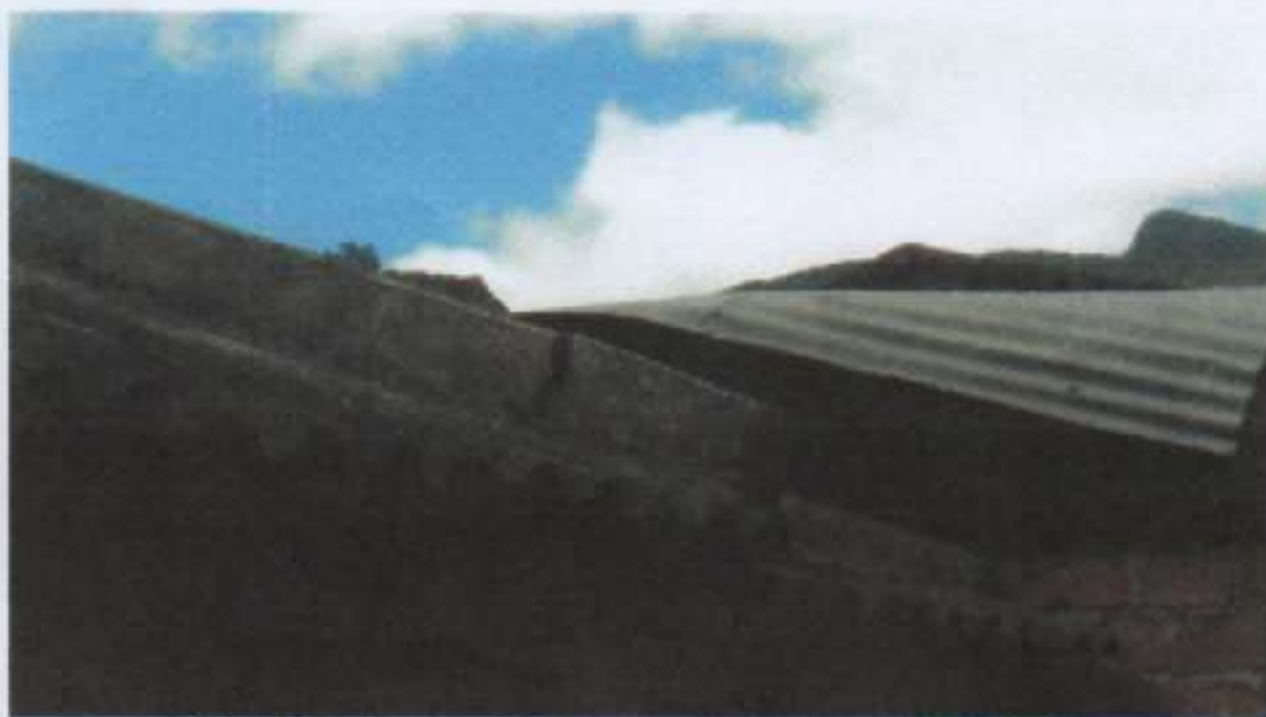
Figura 20. Fractura de Protección Superior de Cubierta.
Fuente: Inspección Ocular.

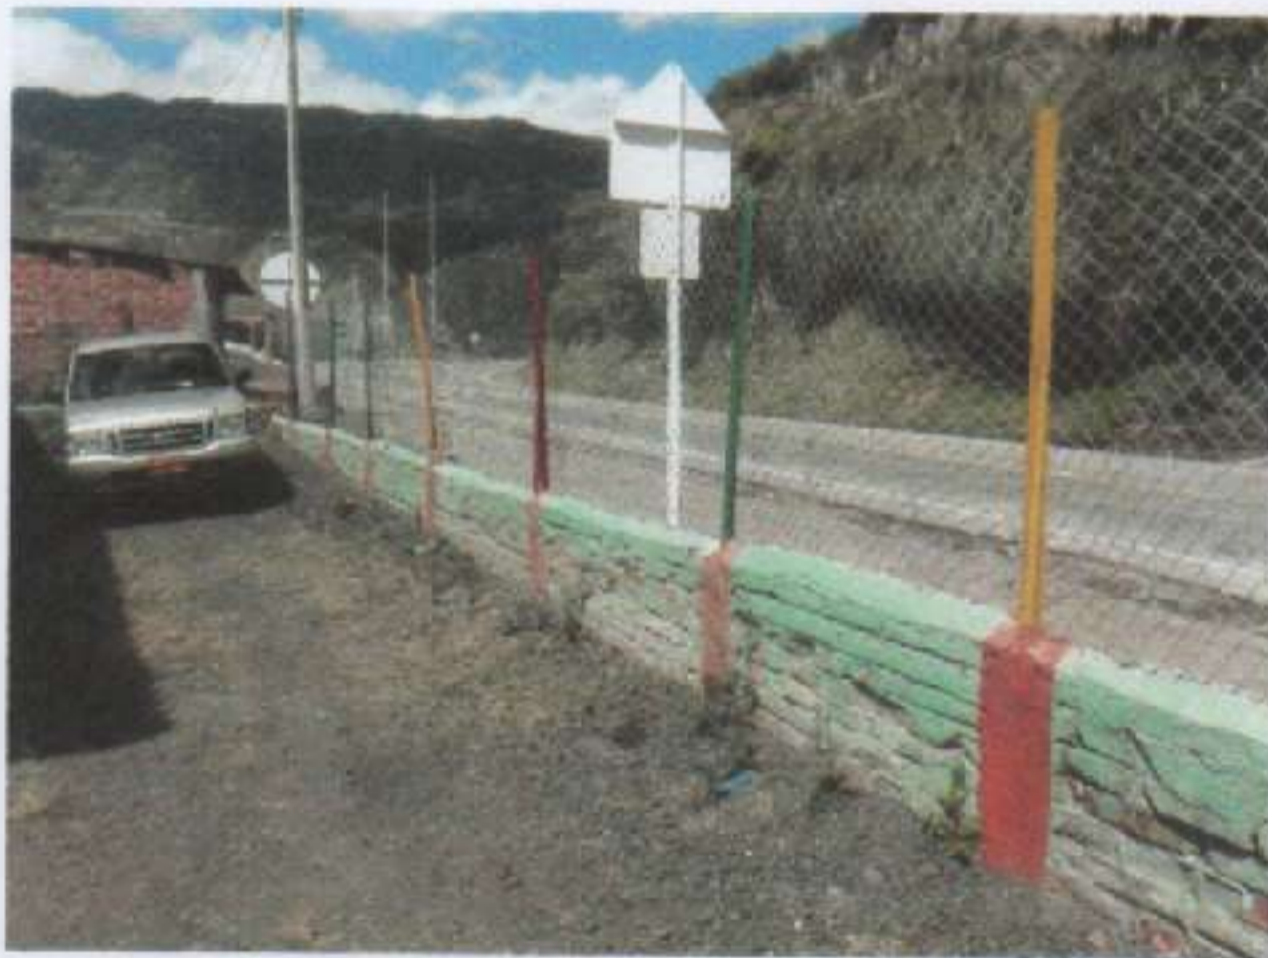
E. CERRAMIENTO DEL LOTE: Durante la visita se pudo evidenciar el deterioro presente en los elementos que componen el cerramiento del lote (muros, mallas y portón). En este sentido se encontraron grietas, fracturas y efectos causados por erosión del material en los muros, lo que ha provocado el desajuste de las mallas y el portón de entrada.

Figura 21. Afectación de Cerramiento por Erosión de Muros.
Fuente: Inspección Ocular.
