INFORME DE VISITA DE INSPECCIÓN OCULAR

**Centro Educativo El Juncal
Institución Educativa Indígena
Adscrita al Cabildo Indígena de Aldea de María Putisnán
Vereda El Juncal, Municipio de El Contadero
Nariño, Colombia**

INFORME DE VISITA OCULAR
CENTRO EDUCATIVO EL JUNCAL

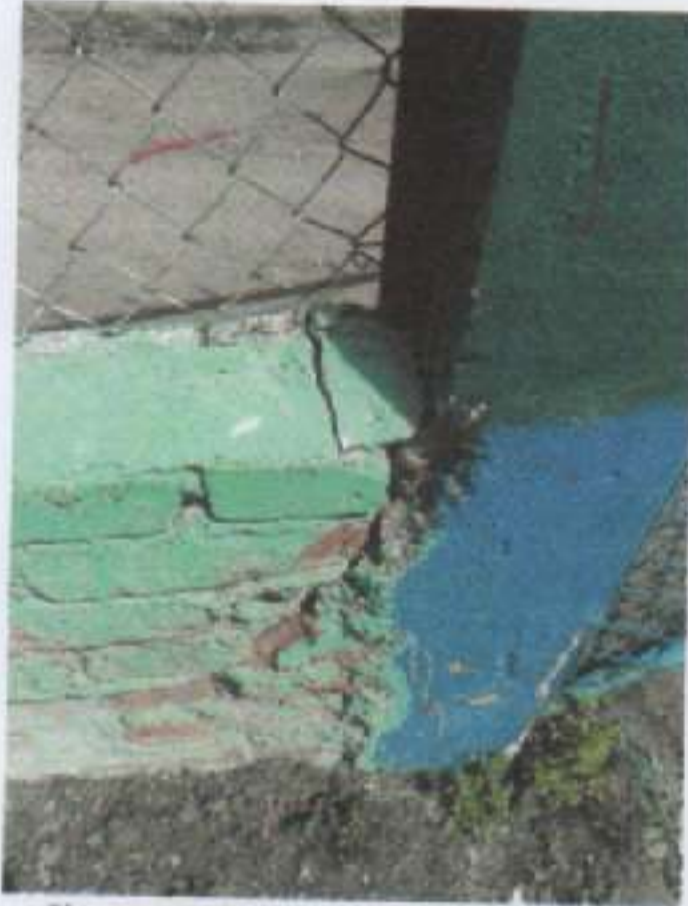
**Figura 22. Separación de Elementos
en Cerramiento de Lote.
Fuente: Inspección Ocular.**

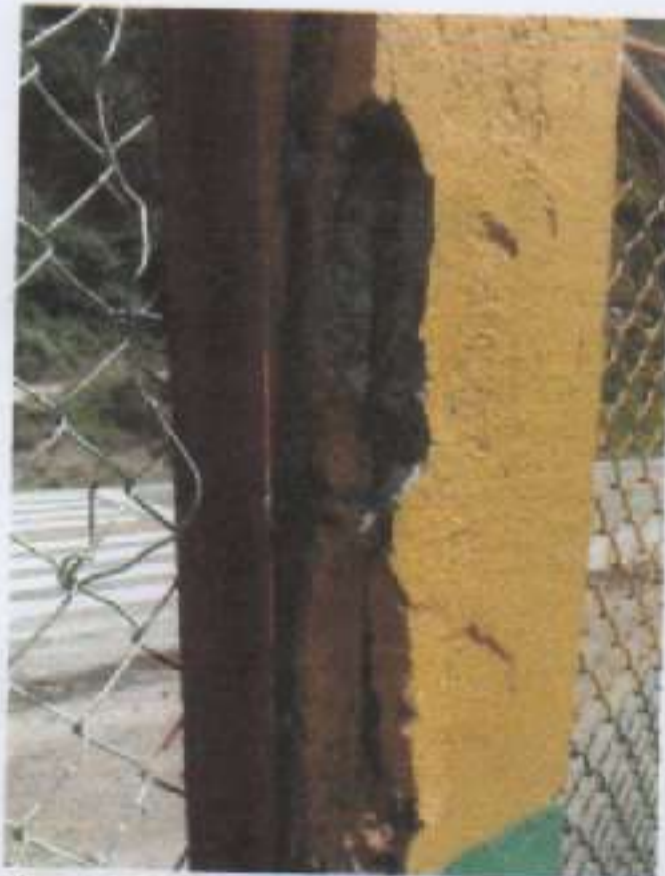
**Figura 22. Desprendimiento de Material
en Columna de Portón.
Fuente: Inspección Ocular.**
