ACTA DE VECINDAD

Fecha de elaboración: 17 07 19 No. DE ACTA 129
 UNIDAD FUNCIONAL: UF 1.3 TIPO DE ACTA DE VECINDAD:
 Fecha comunicación de visita 17 07 19 Inicial Seguimiento Final

TIPO DE INFRAESTRUCTURA VIVIENDA MURO ACCESO OTRO
 LOCALIZACIÓN DEL PREDIO
 DEPARTAMENTO: Nariño MUNICIPIO: Ipióles VEREDA: Potrerillo
 PR Inicial: 18+520 PR Final: 18+535 Margen: Derecho Izquierdo
 Dirección: Potrerillo Nombre propietario: Miguel Angel Pantaja C.C 13.015.183

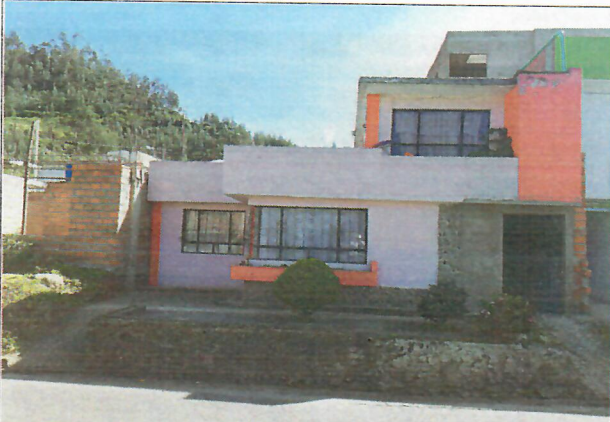
Fachada de la vivienda.

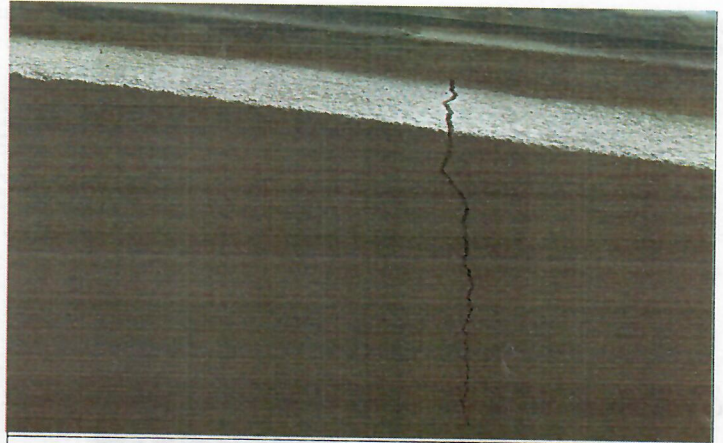
Propietario manifiesta fisuramiento en el muro lateral derecho de la habitación 1, debido a vibraciones generadas por el transito de volquetas, esta fisura se refleja en ambas caras del muro.

Habitación 1: Manifiesta fisuramiento en el muro lateral derecho, al costado derecho, en la parte inferior central de la ventana. También nos refiere dilatación en el muro frontal con el piso.

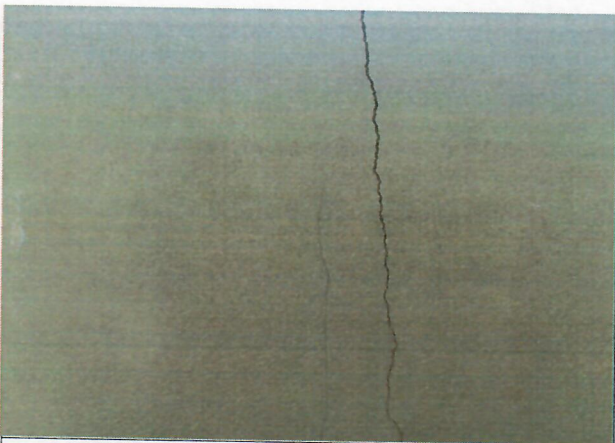
Propietario manifiesta fisuramiento en el muro lateral derecho de la habitación 1, debido a vibraciones generadas por el transito de volquetas, esta fisura se refleja en ambas caras del muro.

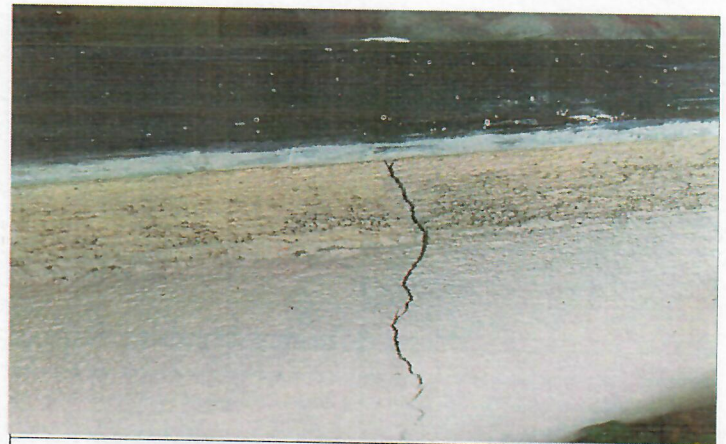
Propietario manifiesta fisuramiento en el muro lateral derecho de la habitación 1, debido a vibraciones generadas por el transito de volquetas, esta fisura se refleja en ambas caras del muro.

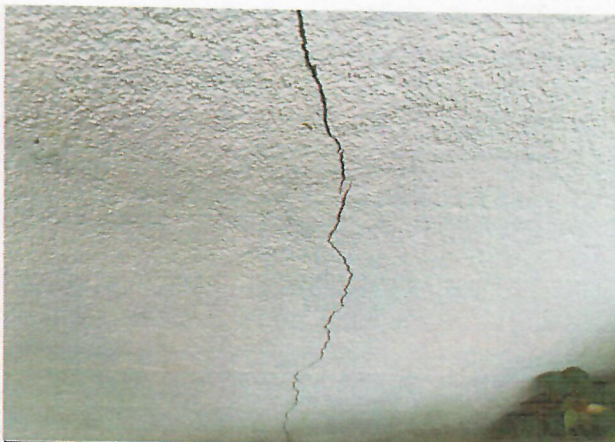
Propietario manifiesta fisuramiento en el muro lateral derecho de la habitación 1, debido a vibraciones generadas por el transito de volquetas, esta fisura se refleja en ambas caras del muro.

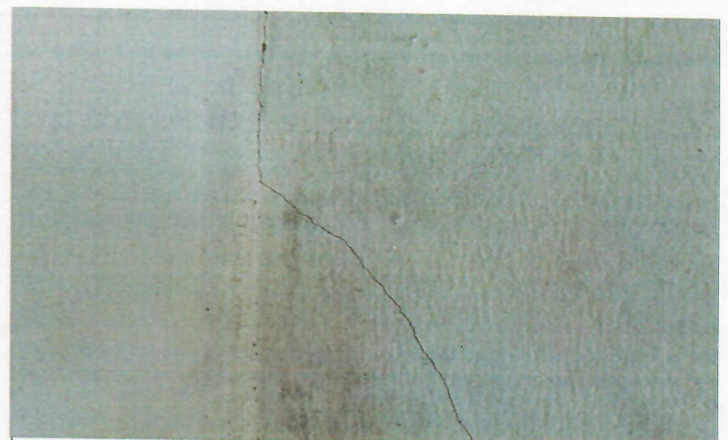
Propietario manifiesta fisuramiento en el muro lateral derecho de la cocina, debido a vibraciones generadas por el transito de volquetas, esta fisura se refleja en ambas caras del muro.

Cocina 2 nivel: Manifiesta fisuramiento en el muro lateral derecho, al costado izquierdo.

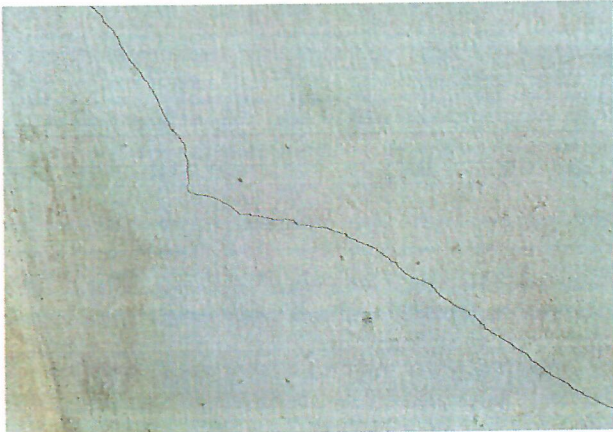
Propietario manifiesta fisuramiento en el muro lateral derecho de la cocina, debido a vibraciones generadas por el tránsito de volquetas, esta fisura se refleja en ambas caras del muro.

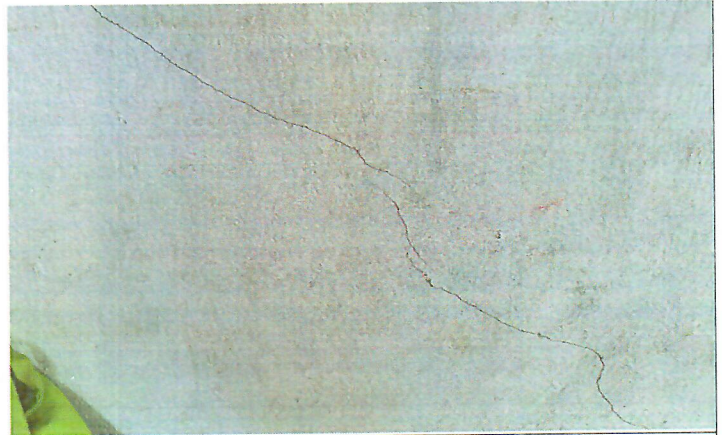
Propietario manifiesta fisuramiento en el muro lateral derecho de la cocina, debido a vibraciones generadas por el tránsito de volquetas, esta fisura se refleja en ambas caras del muro.

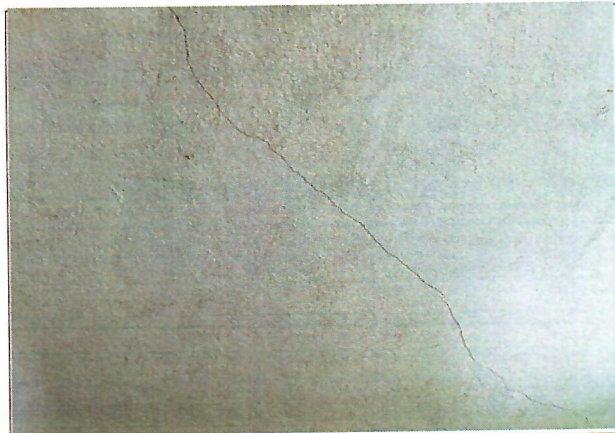
Propietario manifiesta fisuramiento en el muro lateral derecho de la cocina, debido a vibraciones generadas por el tránsito de volquetas, esta fisura se refleja en ambas caras del muro.
