ACTA DE VECINDAD

No. DE ACTA 135

UNIDAD FUNCIONAL: UF-1,3

Dirección: Las Cuadras Nombre propietario: Mercedes Yalila Ortega c.c 37006310

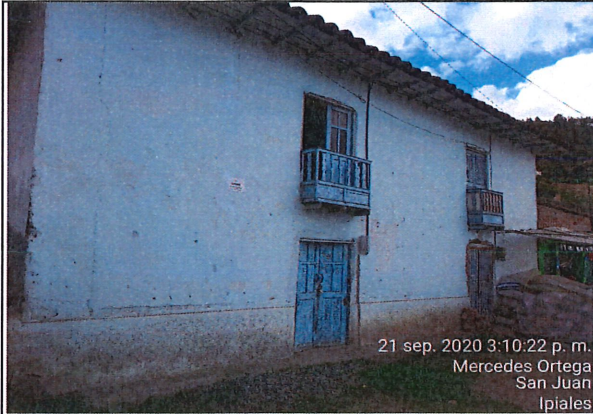
Vivienda de dos niveles con muros en tapia, presenta desgaste natural, sus acabados son en repello y pintura.

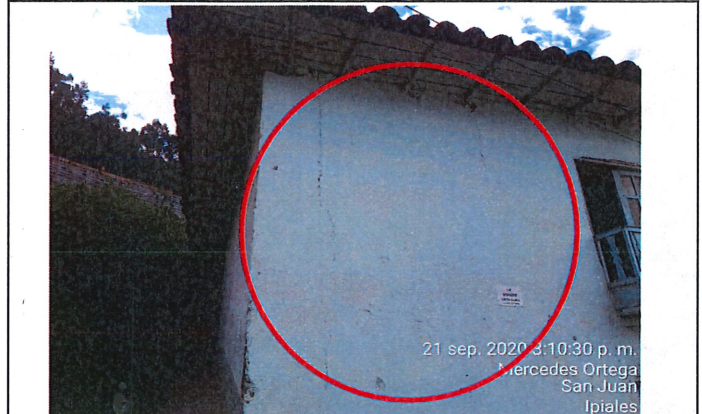
Fachada frontal de la vivienda: se evidencian múltiples fisuras de tipo superficial en el acabado, esto es en los acabados(repello y pintura)

* Fachada frontal de la vivienda: Se evidencian múltiples fisuras de tipo superficial en revello y pintura.

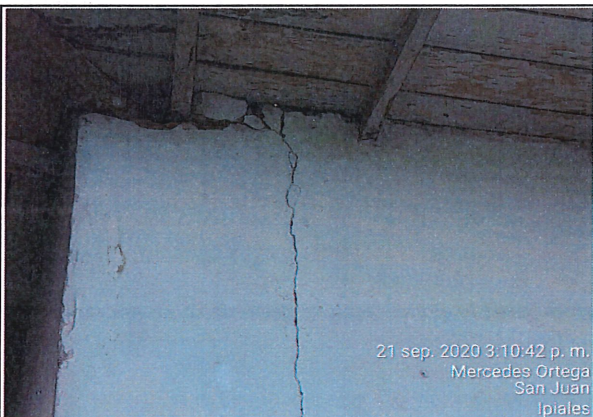
Fachada frontal de la vivienda: se observa fisura longitudinal con desprendimiento de acabados, esto es en el costado superior izquierdo.

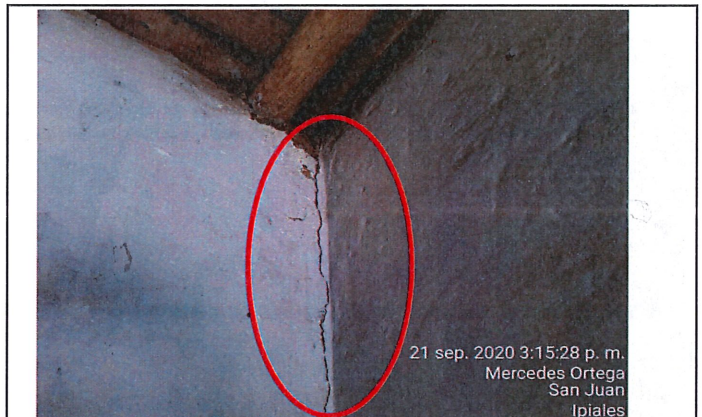
Fachada posterior de la vivienda: se observa una grieta en el costado derecho en la zona superior al marco de la puerta de madera que da ingreso a la habitación 1, así como múltiples fisuras en el costado lateral izquierdo de tipo superficiales en el acabado en repello y pintura.

* Fachada posterior de la vivienda: Se observa una grieta en el costado derecho en la zona superior al muro de la puerta de madera, y en el costado lateral izquierdo múltiples fisuras.

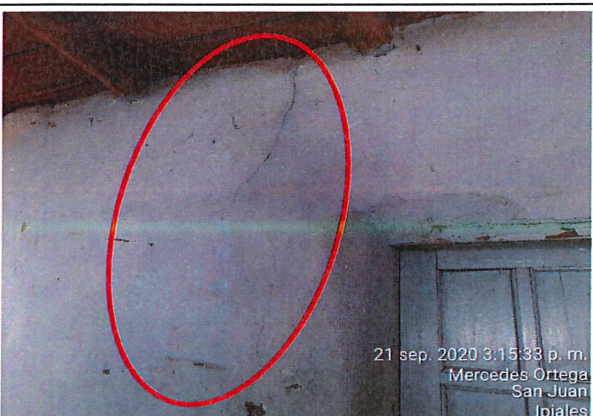
Fachada posterior de la vivienda: se observa múltiples fisuras en el costado lateral izquierdo de tipo superficiales en el acabado en repello y pintura.

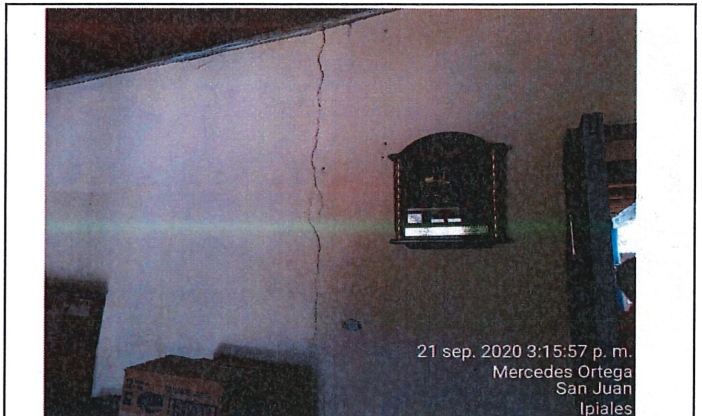
Habitación 1 del segundo nivel de la vivienda: se observa grieta en muro frontal de tipo longitudinal.

Habitación 1: Se observa múltiples fisuras en muros, con separación de muro en la esquina lateral izquierda.

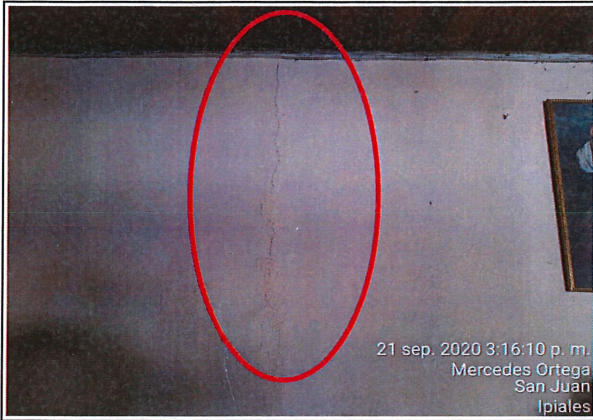
Habitacion 1 del segundo nivel de la vivienda: se observa fisuras de tipo superficial longitudinales en el muro frontal.

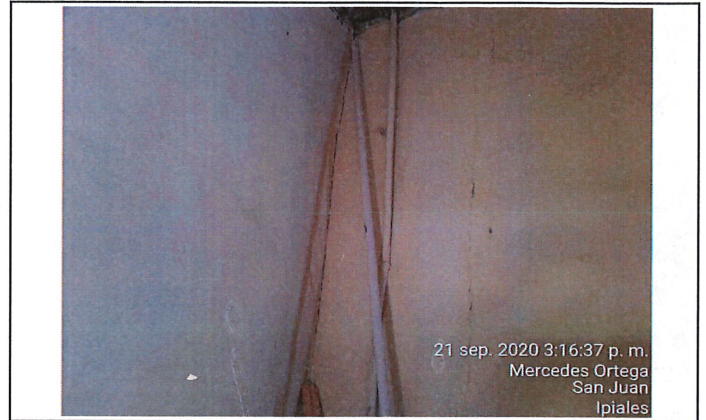
Habitacion 1 del segundo nivel de la vivienda: se observa separación de muros entre el posterior y el lateral izquierdo.

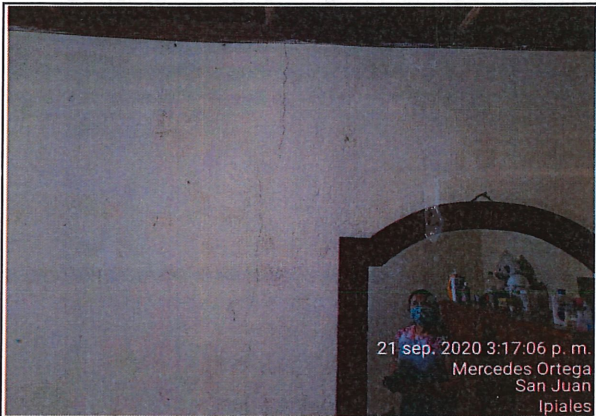
Habitacion 2: se observa grieta en muro lateral izquierdo de tipo longitudinal y en la esquina fisuras superficiales en repello y pintura.

Habitación 2: Se observa grieta en muro lateral izquierdo longitudinal, en la esquina, superficial.

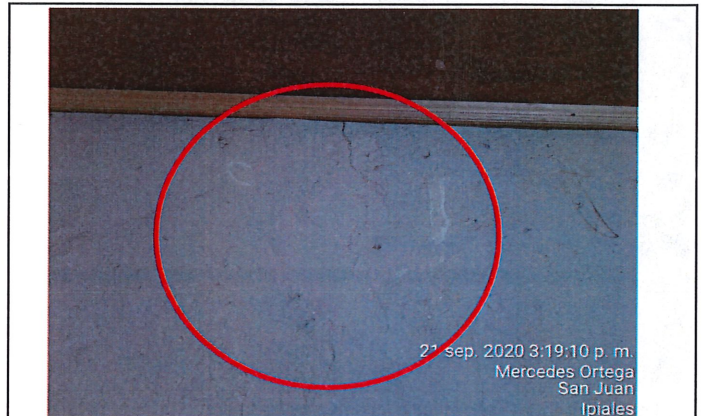
Cocina en el segundo nivel de la vivienda: se evidencia fisuras en muro lateral derecho transversales y longitudinales, estas son superficiales en repello y pintura.

Cocina: Se evidencian fisuras en muro lateral derecho, fisuras superficiales de tipo longitudinal y transversal.
