ACTA DE VECINDAD

016

VPZ

Se observa pérdida de banca en el costado derecho de la vivienda, actualmente se están realizando actividades de excavación y compactación TR-203 00-202-203

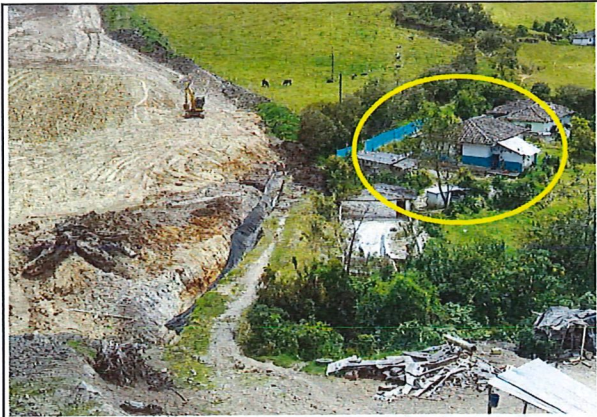
Identificación: vivienda de un nivel con muros en tapia y cubierta en teja de barro, la cual cuenta con acabados en repello y pintura y se encuentra colindante al CO-203

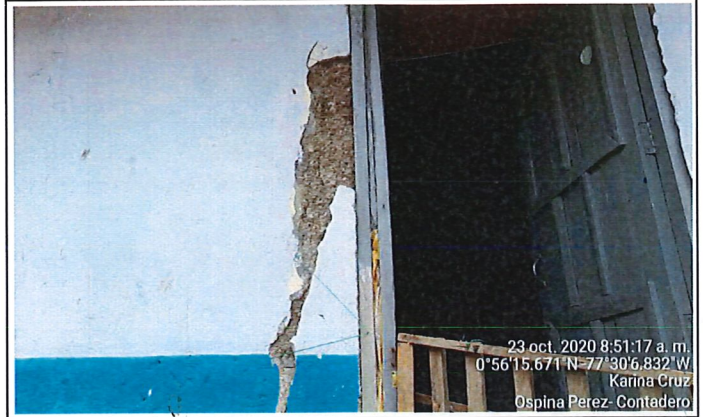
Fachada lateral derecha: se observa desprendimiento de acabados (repello y pintura)

fachada lateral derecha, se observa desprendimiento de acabados, refiero esto es en el borde izquierdo de la puerta de acceso en madera a la habitación 1, en el costado lateral derecho, se observa, Grietas y fisuras en muro, las cuales han tenido Variaciones. esto es en la zona de la cocina

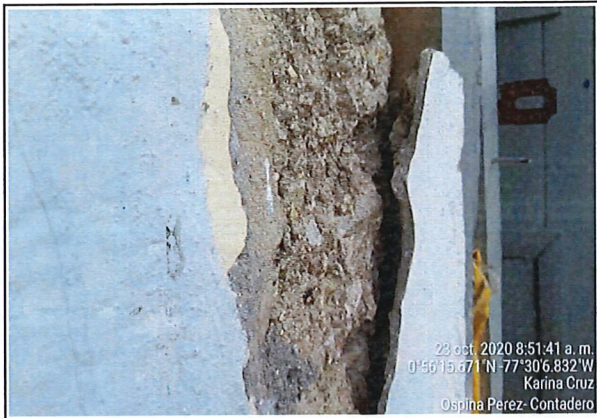
Fachada lateral derecha: se observa desprendimiento de acabados (repello y pintura)

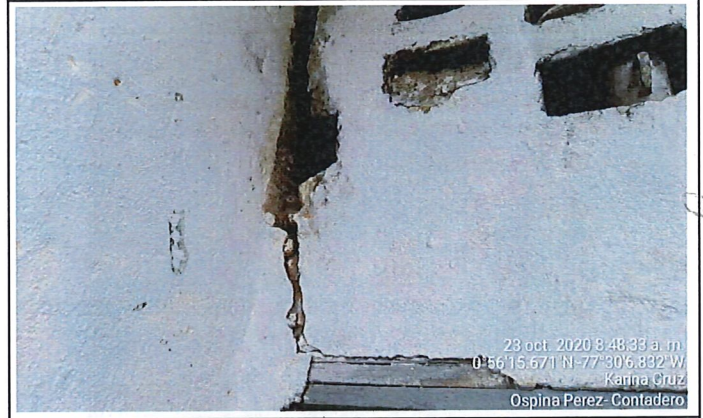
Fachada lateral derecha: se observa en el costado lateral derecho en la zona de la cocina múltiples grietas y fisuras en muro, la zona superior cuneta con separación de muro las cuales han tenido variaciones.

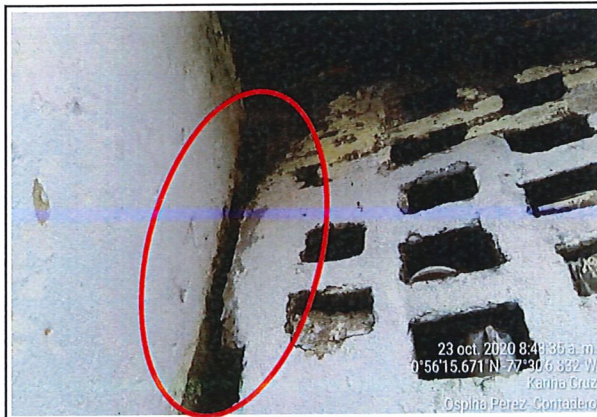
Fachada lateral derecha: identificación de separación de muro frontal de la cocina con muros de habitación 1

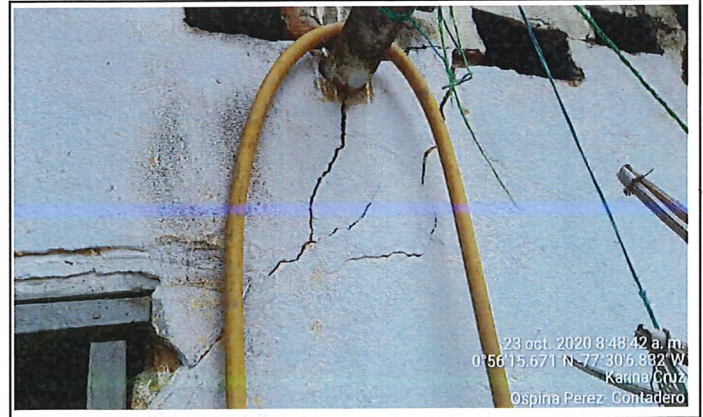
Fachada lateral derecha: se observa en el costado lateral derecho en la zona de la cocina múltiples grietas y fisuras en muro, la zona superior cuneta con separación de muro las cuales han tenido variaciones.

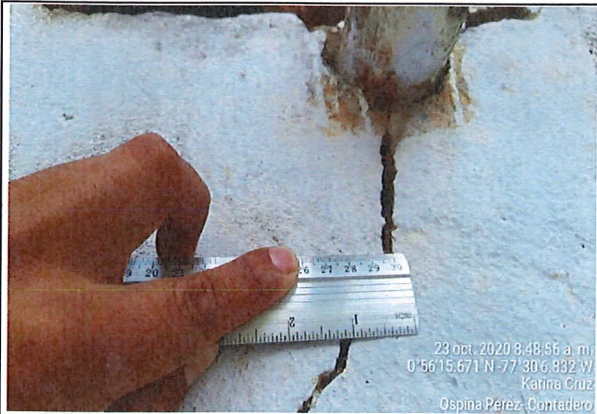
Grieta de 5 milímetros de espesor en fachada de cocina.

Conclusión: Las afectaciones son referentes a los
trabajos que se realizan (Excavación y
compartación)

x Se sugiere reubicación debido a que las
grietas han aumentado de espesor, Riesgo de
colapso en muro Frontal de cocina

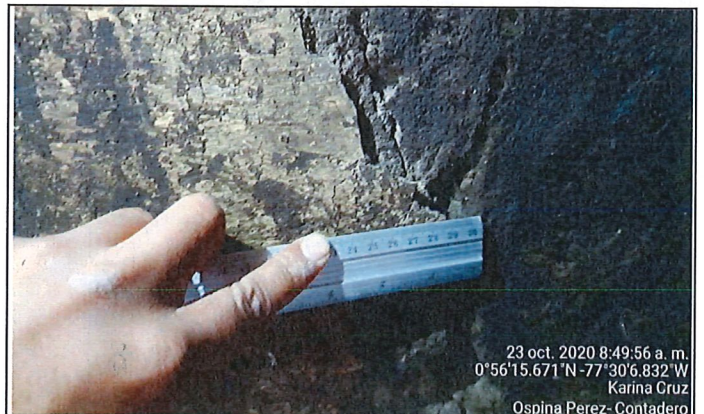
Cocina: se observa múltiples grietas avanzadas con variaciones tanto en muro frontal como posterior, se observa separación de muros, zona de alto riesgo.

Cocina: Se observa múltiples grietas avanzadas con variaciones, tanto en muro frontal como posterior, también se evidencia Separación de muros. (zona de riesgo)

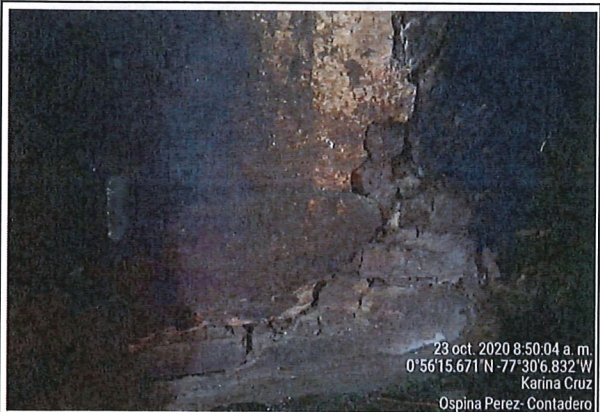
Cocina: se observa múltiples grietas avanzadas con variaciones tanto en muro frontal como posterior, se observa separación de muros, zona de alto riesgo.

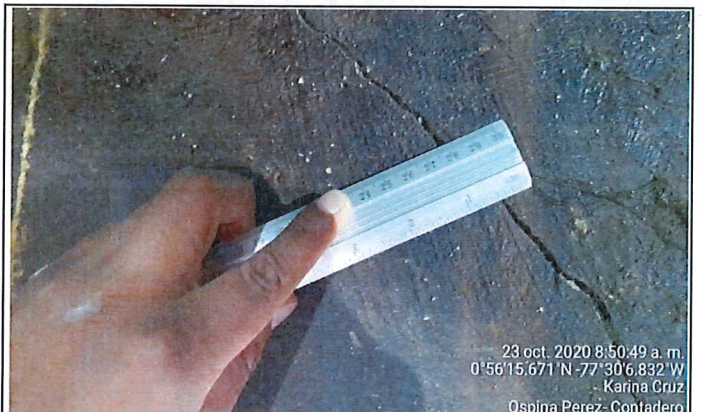
Cocina: se observa múltiples grietas avanzadas con variaciones tanto en muro frontal como posterior, se observa separación de muros, zona de alto riesgo.

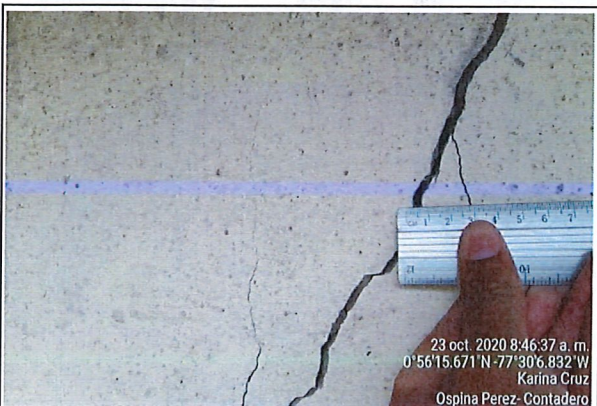
Fachada posterior de la vivienda: se observa múltiples grietas y fisuras con variaciones (las grietas han aumentado de espesor 5mm), los acabados son en repello y pintura

fachada posterior de vivienda: Se observa múltiples grietas y fisuras con variaciones (las grietas han aumentado de espesor)

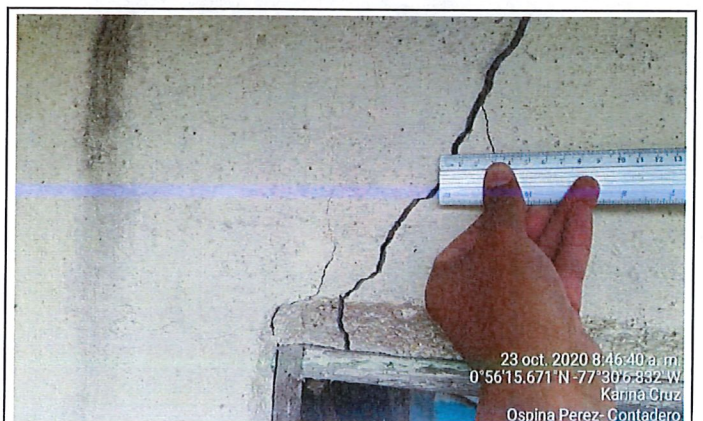
Fachada posterior de la vivienda: se observa múltiples grietas y fisuras con variaciones (las grietas han aumentado de espesor 5mm), los acabados son en repello y pintura

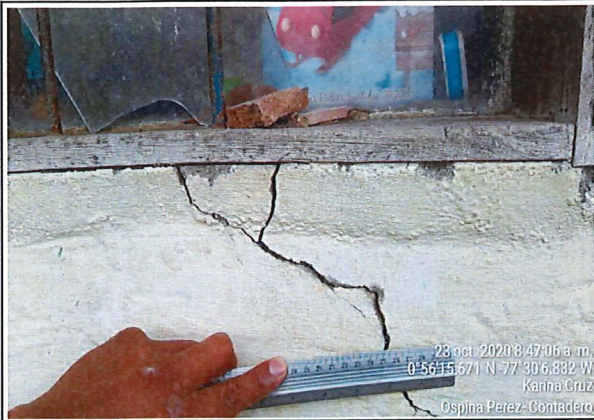
Fachada posterior: se evidencia múltiples grietas en zona inferior a ventana, el espesor es de 3mm

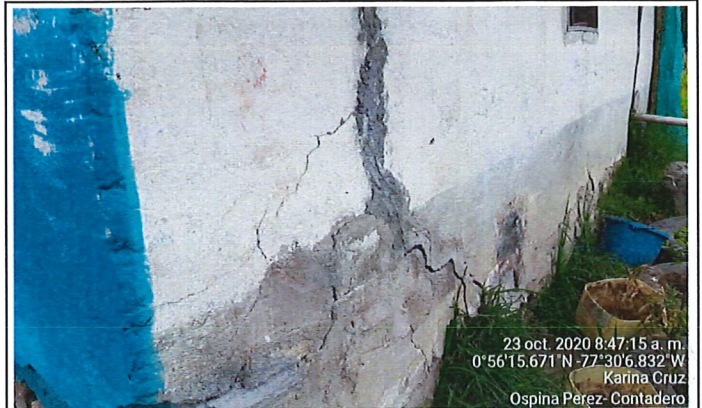
Fachada posterior: agrietamiento en costado izquierdo zona inferior

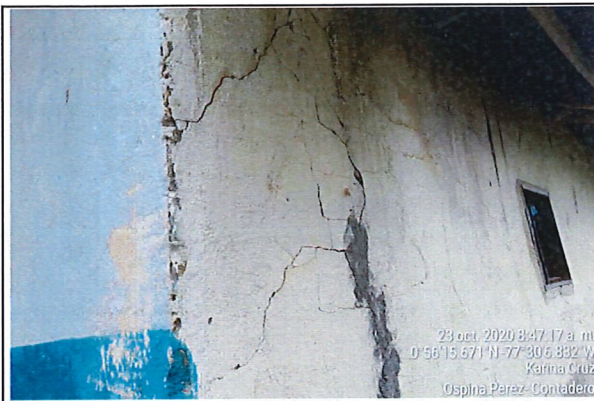
Fachada posterior: agrietamiento en costado izquierdo zona inferior

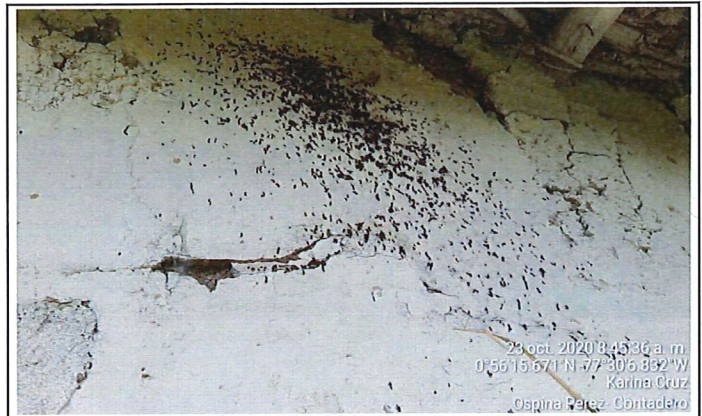
Fachada lateral izquierda: se observa múltiples fisuras y grietas longitudinales y transversales con desprendimiento de acabados.

fachada lateral izquierda: se observa múltiples fisuras y grietas longitudinales con desprendimientos de acabados

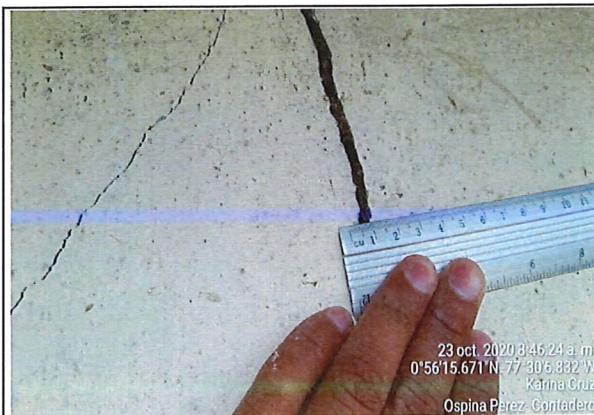
Fachada lateral izquierda: se observa múltiples fisuras y grietas longitudinales y transversales con desprendimiento de acabados.

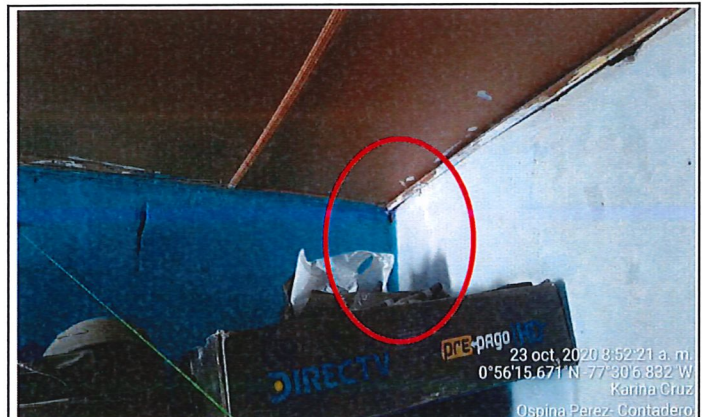
Habitación 1: se observa inicio de separación muros entre el lateral derecho y posterior, así como el lateral izquierdo y posterior.

habitación 1: se observa inicio de separación de muros entre el lateral derecho y posterior así como el lateral izquierdo y posterior

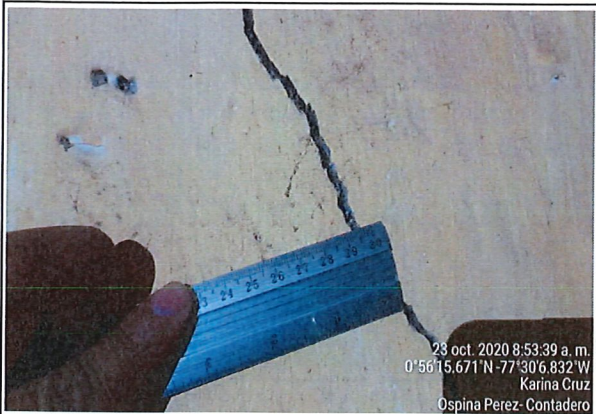
Habitacion 2: se observa grietas en muro posterior de 4 mm de espesor longitudinales, también en el lateral izquierdo así como frontal.

habitación 2: se observa grietas en muro posterior longitudinales y lateral izquierdo, así como frontal

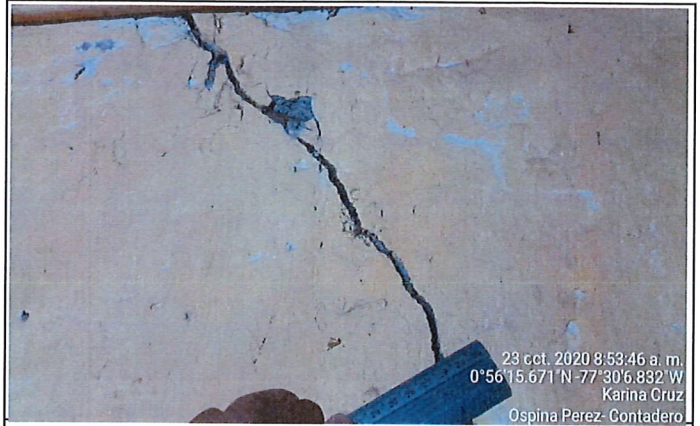
Habitacion 2: se observa grietas en muro posterior de 4 mm de espesor longitudinales, también en el lateral izquierdo así como frontal.

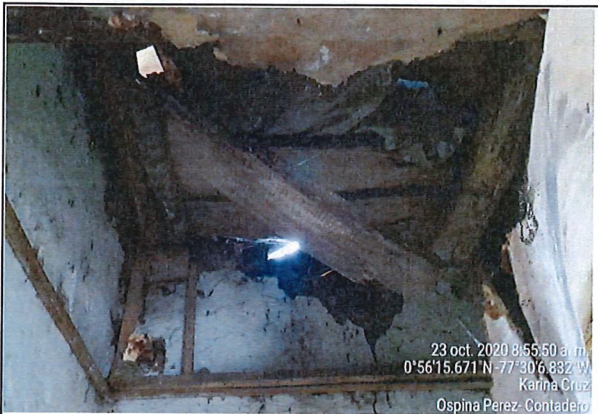
Bodega 1: se observa grieta en muro lateral derecho de tipo longitudinal y transversal, así como colapso de cielo raso en tríplex

• Bodega 1: se observa grieta en muro lateral derecho.

Longitudinal y transversal asic como colapso de
Azule vaso en duplex

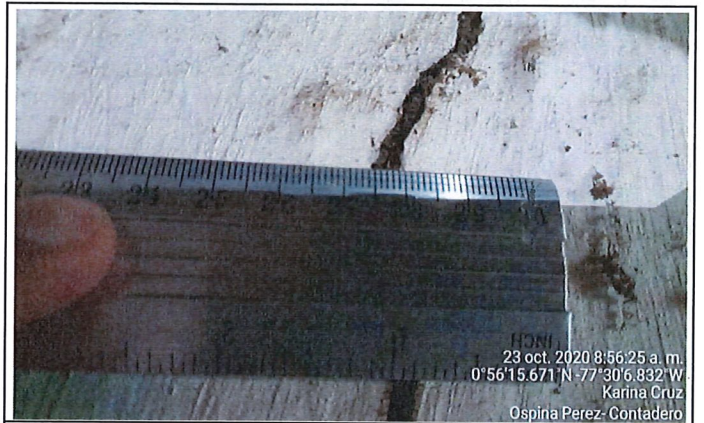
Bodega 1: se observa grieta en muro lateral derecho de tipo longitudinal y transversal esta cuenta con un espesor de 5 mm
