ACTA DE VECINDAD

No. DE ACTA 233

DEPARTAMENTO: Nariño MUNICIPIO: Cantadero VEREDA: Ospina Pérez

PR Inicial: 26 + 390 PR Final: 26 + 394 Margen: Derecho Izquierdo

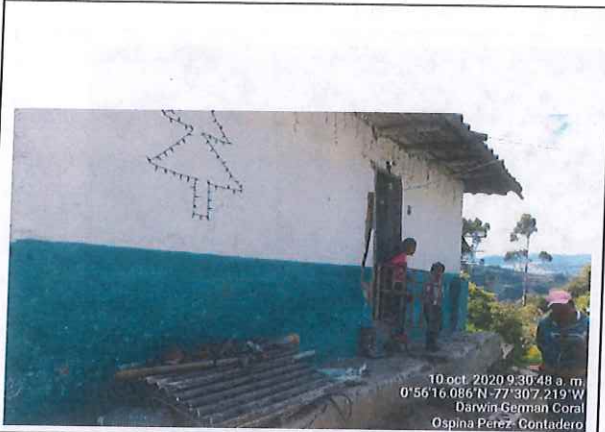
Fachada principal de vivienda

Fachada: presenta desprendimiento de revello en puerta de acceso a vivienda, en fachada de cocina presenta grietas de tipo longitudinal y transversal.

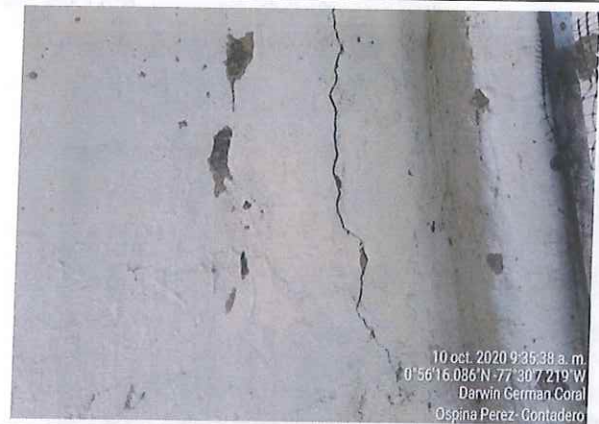
Grieta en muro lateral derecho de fachada

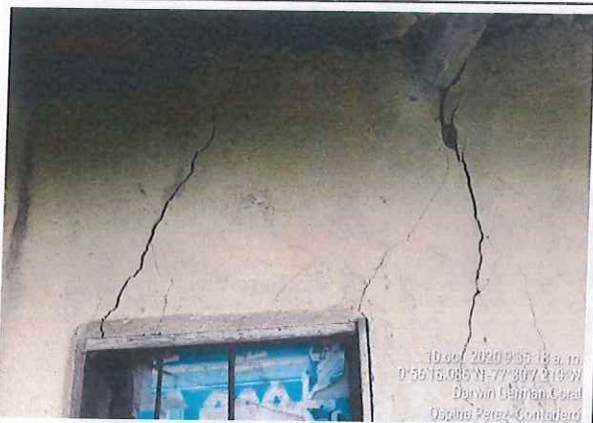
Múltiples grietas y fisuras en muro lateral de fachada (cocina)

Fachada lateral derecha presenta multiples fisuras de tipo longitudinal, parte baja de la ventana presenta fisura transversal, ademas fisura longitudinal desde uigi en madera hasta piso, muro posterior presenta fisura donde antes habia una ventana

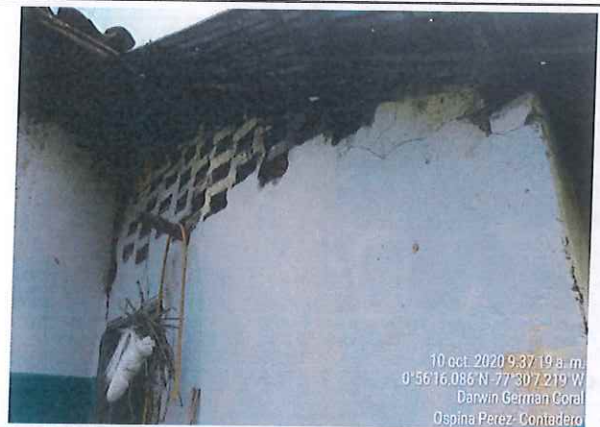
Separación entre muro de habitación y cocina

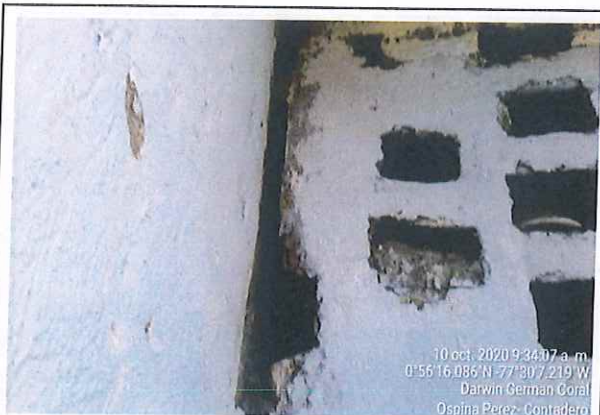
Separación entre muro de habitación y cocina

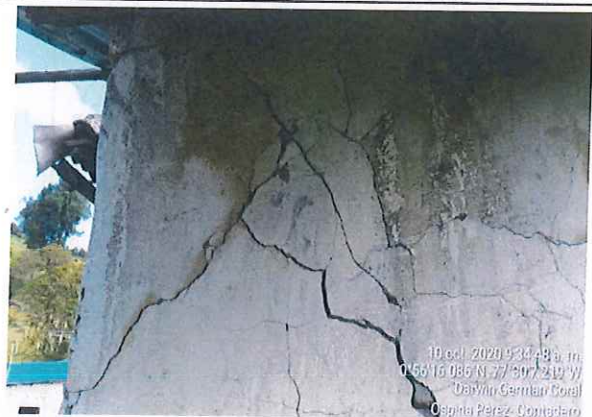
Múltiples fisuras en muro lateral derecho parte superior (cocina)

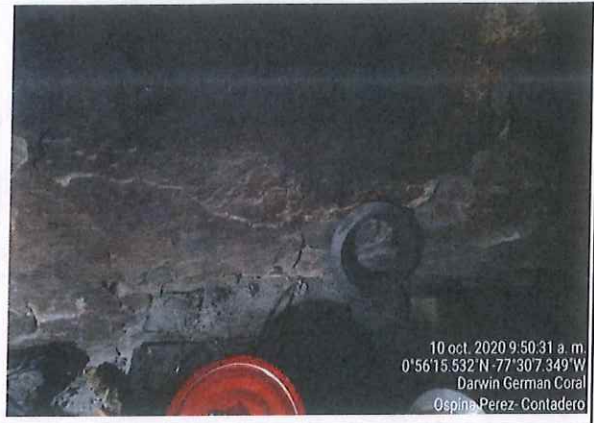
Fisuras en muro de cocina

Cocina: piso presenta multiples fisuras. presenta un desnivel hacia el lado derecho se encuentra separación de muro de fachada con el muro lateral izquierdo, muro lateral izquierdo presenta multiples fisuras, ademas de grietas y desprendimiento de revello. (cocina presenta riesgo de colapso)

Conclusion: una vez realizada la inspección visual se evidencia que la cocina tiene riesgo de colapso, se sugiere reubicación de las personas que habitan la vivienda.

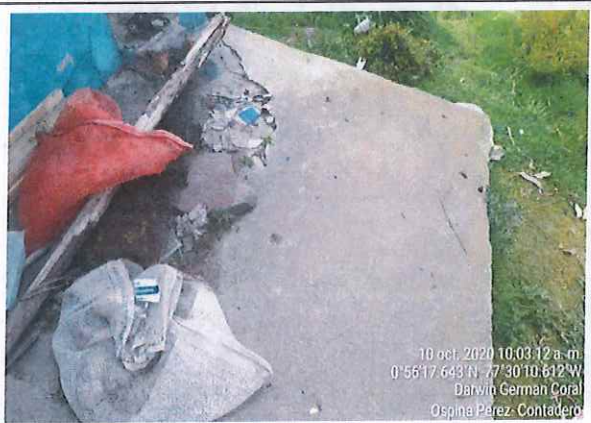
Grieta en piso de cocina
