# ACTA DE VECINDAD

No. DE ACTA 296

UNIDAD FUNCIONAL: UF 1.2

Dirección: San Juan Nombre propietario: Sergio Bendo Mallama C.C 84720733

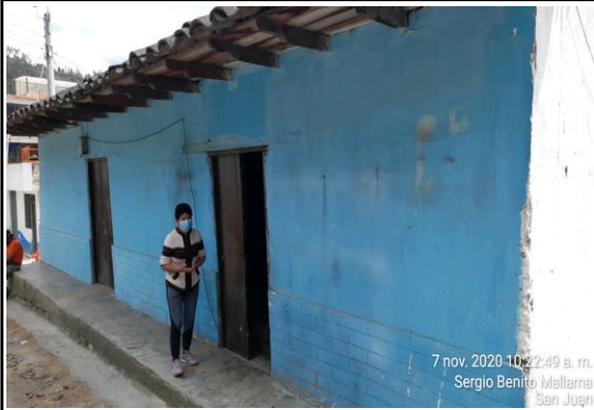
Identificación de la vivienda: cuenta con dos niveles, elaborada en tapia, con cubierta en teja de barro colindante a vía panamericana.

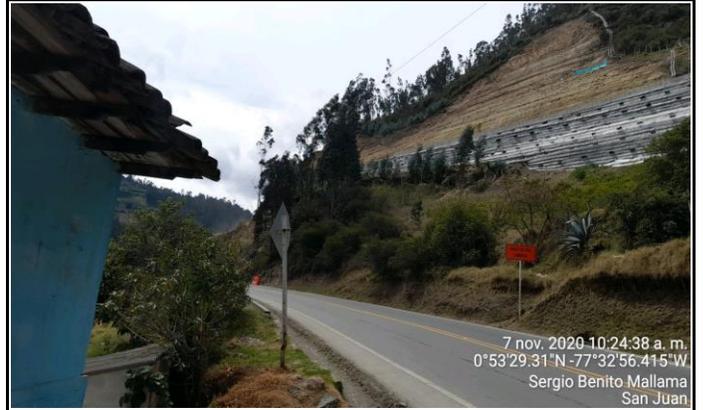
Identificación de CO-156 Colindante a vivienda esto esta se ubica en el margen derecho de la vía.

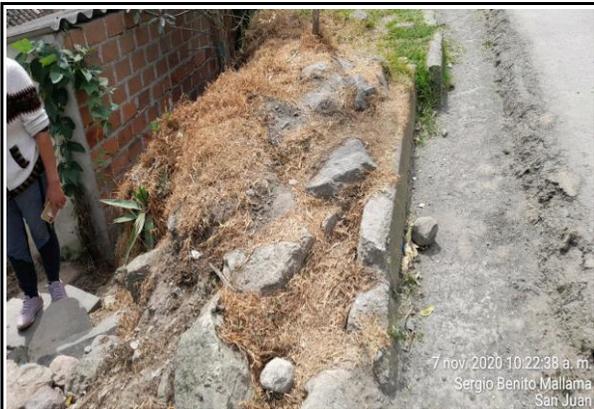
Se refiere que a inicios del mes de mayo de 2020 una volqueta se desvió de la vía, la cual genero impacto en sardinel, lo que lo agrieto y destruyo, esto es en la zona lateral derecha de la vivienda, esto en épocas de lluvia ha generado filtraciones de agua por escorrentía, lo cual afecto muros en tapia de sótano y habitación.

Se refiere que a inicios del mes de mayo de 2020 debido al tránsito de volquetas a velocidad considerable, una se desvió y generó impacto (cyotas colapsos) de Sardinela y cuneta que se ubica en el costado derecho de la vivienda, esto es en la fachada frontal, lo cual ha generado que se presente filtración de agua que se dirige al sótano y habitación, los muros son de tapia, dicha filtración continua, lo que generó humedad en muros de tapia, adicionado a esto las vibraciones de la maquinaria pesada cuñaron los muros, y estos a su vez colapsaron.

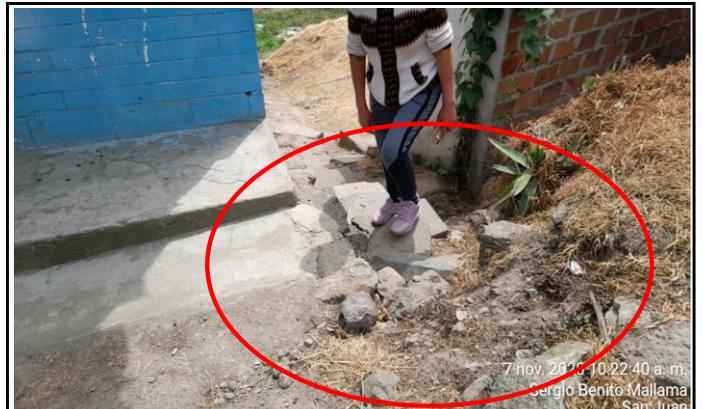
Identificación de zona por donde se filtra el agua en tiempos de precipitaciones fuertes.

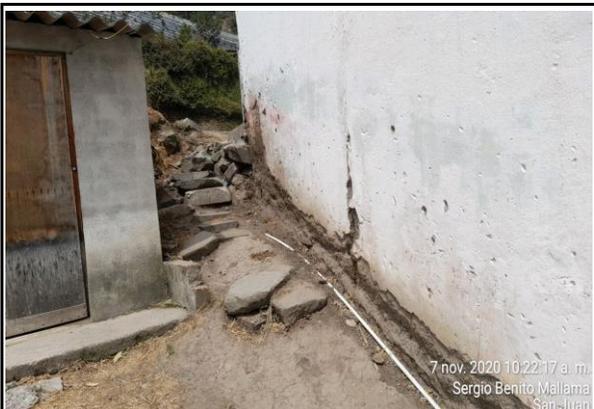
Identificación de zona lateral derecha de la vivienda, por la cual se refiere filtraciones de agua en bodega y habitación de subnivel de la vivienda.

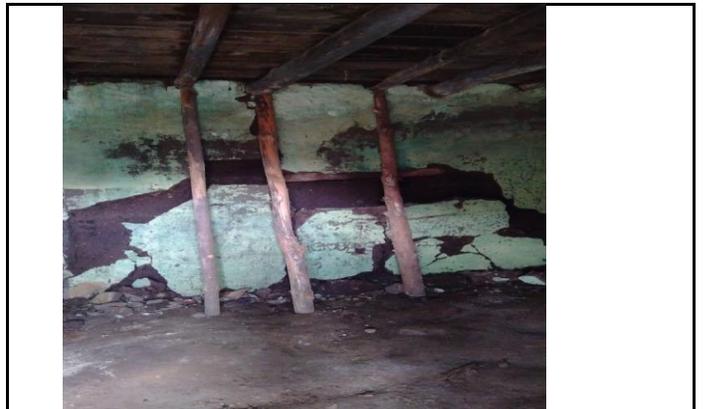
Fotografía suministrado por propietario en el momento en el cual el muro en adobe comenzó a ceder y colapsar por motivo de las filtraciones.

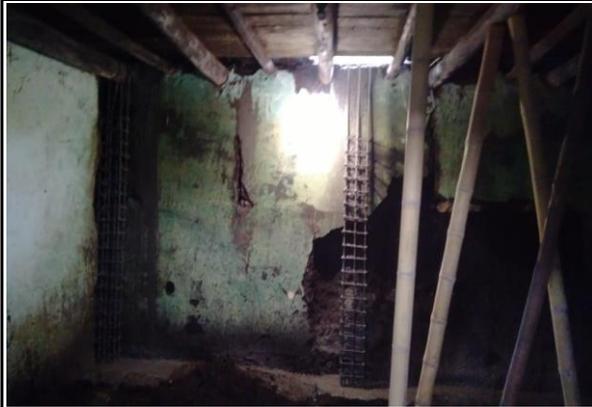
Fotografía suministrada por propietario, donde identifica el proceso de reforzamiento con muro en concreto.

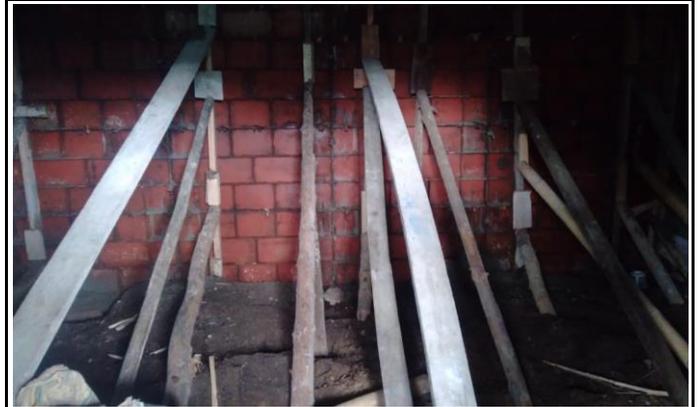
Identificación de construcción de muro en concreto reforzado.

Nota: Al día de hoy el propietario ya realizó la reparación, elaborando un muro en concreto reforzado y en la zona superior ladrillos.

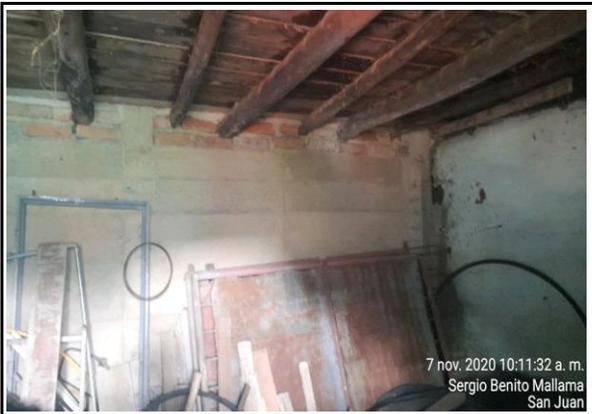
Se refiere que en vista de las afectaciones que se estaban generando como humedad, grietas y colapso de muro de tapia, se construyó un nuevo muro en concreto reforzado esto en el sótano el cual tiene dimensiones de 6m de longitud x 2,3 de altura con un espesor de ,15 m y en la zona superior se colocaron 3 hiladas de ladrillo de dimensiones 15x32x7 cm

Las dimensiones del muro del sótano (Bodega) son de: 6m de longitud x 2,30m x 0,15m de ancho.

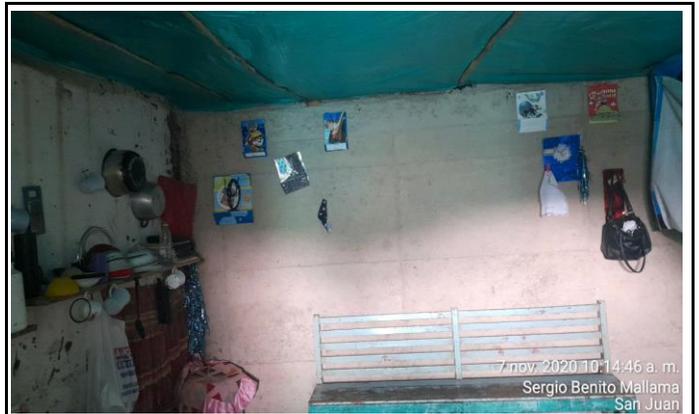
Se refiere que en vista de las afectaciones que se estaban generando como humedad, grietas y colapso de muro de tapia, se construyó un nuevo muro en concreto reforzado esto en la habitación el cual tiene dimensiones de 4,7m de longitud x 2,3 de altura con un espesor de ,15 m y en la zona superior se colocaron 3 hiladas de ladrillo de dimensiones 15x32x7 cm

Dimensiones muro habitación: 4,70m longitud x 2,30m de alto x 0,15m de ancho  
sobre los muros se colocó 2 hiladas de ladrillo de dimensiones: 156 x 32 L x 7 C.
