CONCESIONARIA VIAL
UNIÓN DEL SUR

ACTA DE VECINDAD

No. DE ACTA 218

UNIDAD FUNCIONAL: 4.3

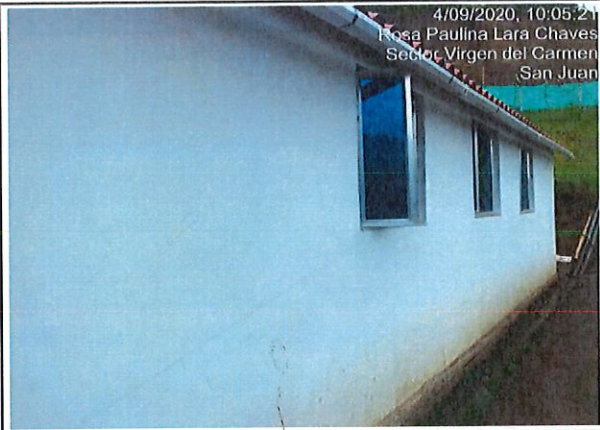
Facha lateral derecha de vivienda

Fachada: presenta fisuras longitudinales y transversales en muro frontal, muro lateral derecho presenta fisura en la parte inferior tanto transversales como longitudinal

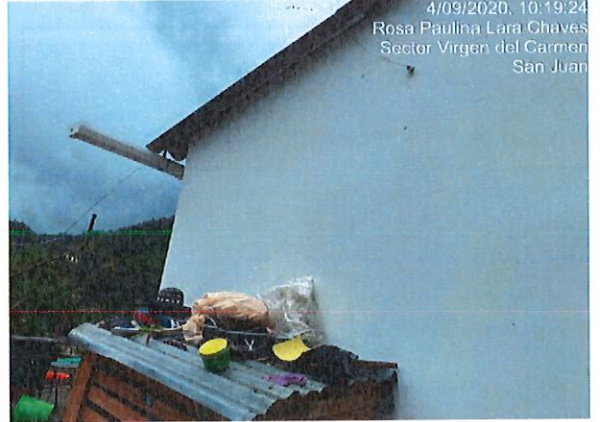
Fisuras longitudinales y transversales parte posterior de vivienda

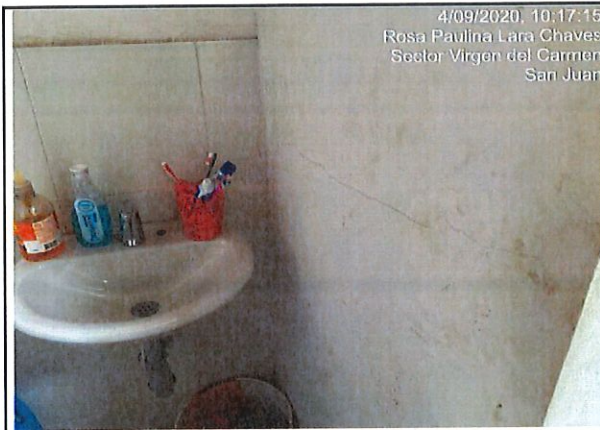
Fisura transversal en zona de lavamanos

Zona de lavamanos presenta múltiples fisuras.

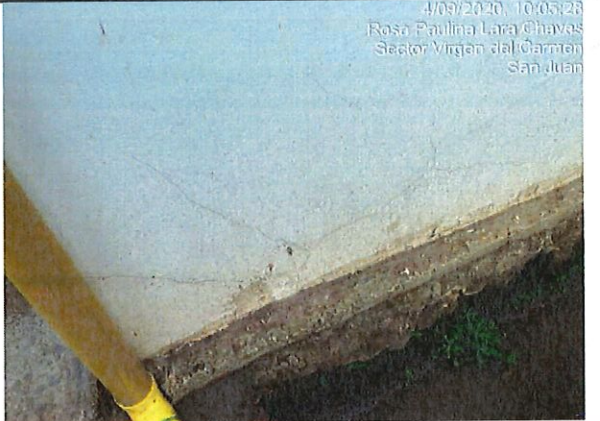
Multiples fisuras en parte inferior de muro

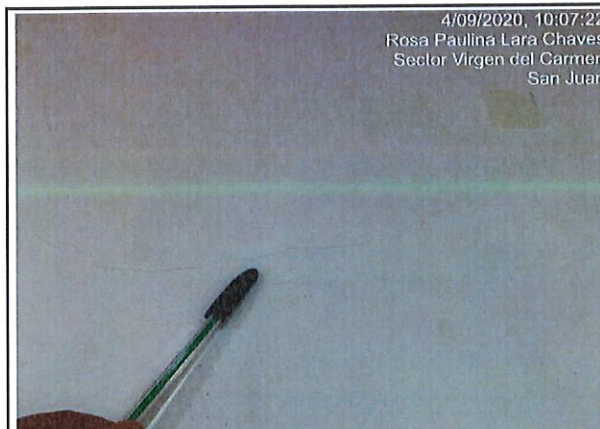
Fisura longitudinal en sala de vivienda

Sala: fisura transversal en muro frontal, muro lateral izquierdo con fisuras

múltiples, se encuentra daño de pérdida de masón, donde se encontraba pega de cerámica, muro posterior presenta fisura longitudinal, fisuras en techos.
