ACTA DE VECINDAD

Fecha de elaboración: 12 01 2021 No. DE ACTA 101
 UNIDAD FUNCIONAL: OF 13 TIPO DE ACTA DE VECINDAD:
 Fecha comunicación de visita 10 10 2021 Inicial Seguimiento Final

TIPO DE INFRAESTRUCTURA VIVIENDA MURO ACCESO OTRO
 LOCALIZACIÓN DEL PREDIO
 DEPARTAMENTO: Nariño MUNICIPIO: Ipiales VEREDA: San Juan
 PR Inicial: 13+600 PR Final: 13+670 Margen: Derecho Izquierdo
 Dirección: San Juan Nombre propietario: Jose Bayardo Chavez Lasso C.C 87710765

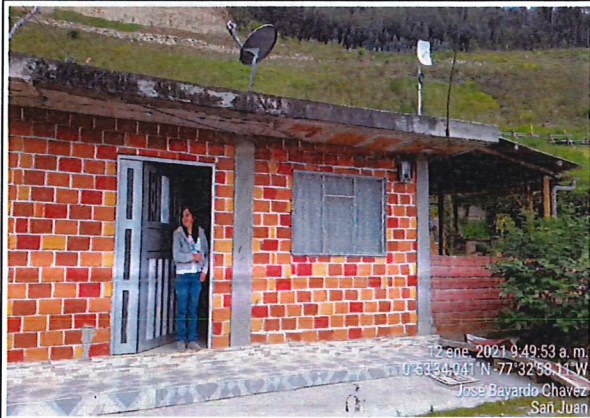
Identificación de fachada frontal de la vivienda.

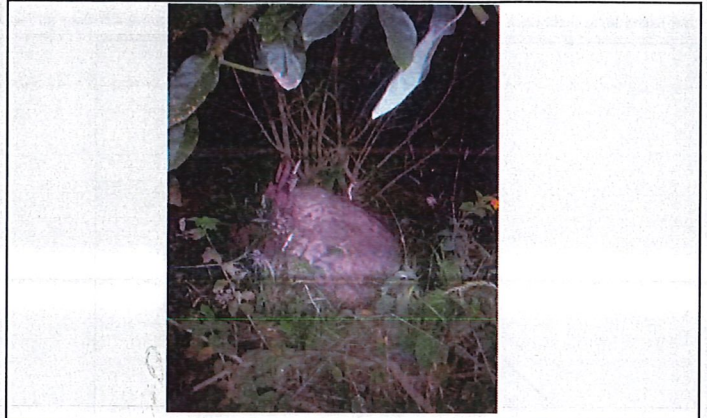
Se realiza visita en la cual el propietario manifiesta que en el mes de julio de 2020 se genero un deslizamiento de rocas provenientes del CO-157 la cuales impactaron un tanque plástico y batería sanitaria que no estaba instalada.

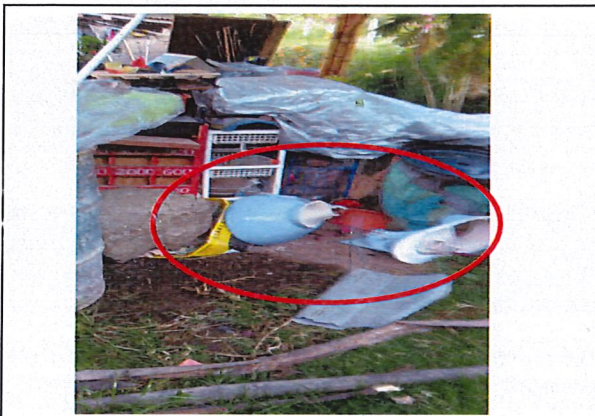
Identificación de batería sanitaria impactada y fracturada.

La visita es atendida por el Propietario quien manifiesta que en el mes de Julio del 2020 hubo deslizamiento de roca del C0157 el cual el causó impacto en batería sanitaria, el Propietario suministra registro fotografico de las afectaciones

• Las afectaciones que presentaron fueron causadas por deslizamiento de roca en el C0157 debido a actividades en dicho corte.

• El propietario suministrará cotización de batería sanitaria y tanque plástico que fueron afectados por deslizamiento.

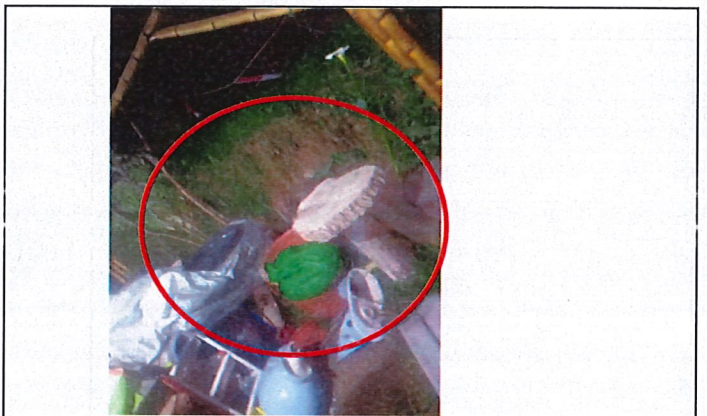
Identificación de tanque plástico impactado.

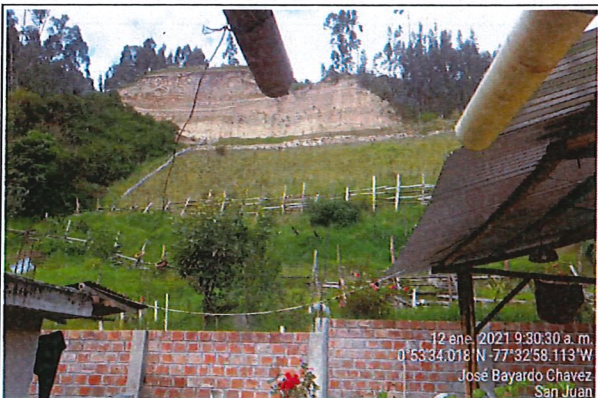
Deslizamiento de roca.

Identificación de CO-157 margen derecho
