Referencia: **Contrato de Concesión Bajo el Esquema APP N° 015 del 11 septiembre de 2015.**

Asunto: **Respuesta a su radicado R001297-20, "Derecho de petición sobre presuntas afectaciones de descole ubicado en el PR 18+480 relacionadas con las actividades constructivas del proyecto de referencia." 2001297-20**

Sea lo primero manifestarle nuestro compromiso en la ejecución del Proyecto de Infraestructura Vial Rumichaca – Pasto, concesionado mediante el Contrato de APP N° 015 de 2015 suscrito con la Agencia Nacional de Infraestructura – ANI.

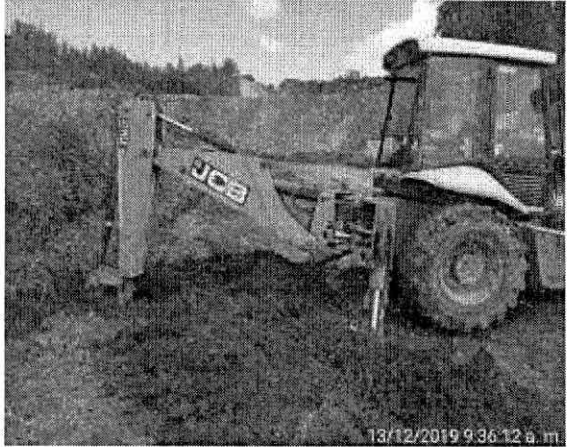
<p>19/12/2019 9:47:05 a. m.</p>
<p>Fecha: 13 de diciembre de 2019 Descripción: Excavación piscinas sedimentadoras, sector San Juan</p>	<p>Fecha: 19 de diciembre de 2019 Descripción: Adecuación piscinas sedimentadoras, sector San Juan</p>

1. Se han venido ejecutando actividades que solucionan la afectación generada por el proceso constructivo en general, sobretodo, actividades tendientes a prevenir contingencias. Se detallan a continuación:
 - En cuanto al caudal proveniente de la Zodme Z1-14B, se realizó la construcción de dos piscinas sedimentadoras que cuentan con una profundidad aproximada de 2 metros con 50 cm, con un ancho y largo de 3 metros, cumpliendo la función de

retener los sólidos y disminuir la velocidad con la que viene el agua del canal.
(Fotografías 1 y 2).

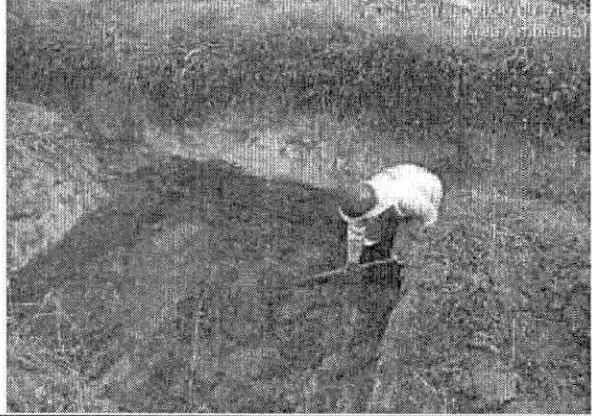
<p>Fecha: 30 de julio de 2020 Descripción: Mantenimiento piscinas sedimentadoras, ZODME Z1-14B (antes).</p>	<p>Fecha: 30 de julio de 2020 Descripción: Mantenimiento piscinas sedimentadoras, ZODME Z1-14B (después).</p>

Estas piscinas sedimentadoras reciben un constante mantenimiento, como el realizado el 30 de julio de 2020, donde se retira todo el material retenido, evitando que el caudal resultante contenga gran cantidad de sedimentos, previniendo así afectaciones en el sistema de descole y posibles desbordamientos. (Fotografías 3 a 4).

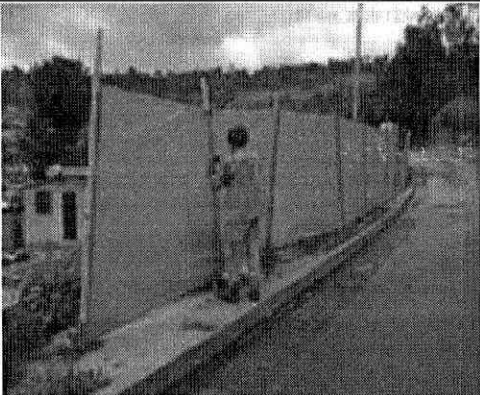
<p style="text-align: center;">Fotografía 5</p>

<p>Fecha: 31 de enero de 2020 Descripción: Instalación polisombra para protección de vivienda, sector San Juan</p>	<p>Fecha: 29 de enero de 2020 Descripción: Limpieza y mantenimiento de cunetas de berma, sector: San Juan</p>
<p style="text-align: center;">Fotografía 7</p>

- Aislamiento de viviendas en la zona de influencia con polisombra (Fotografía 5)
- Limpieza continua de cunetas (Fotografía 6 y 7)
- Humectación de la vía con carrotanque. (Fotografía 8 y 9)

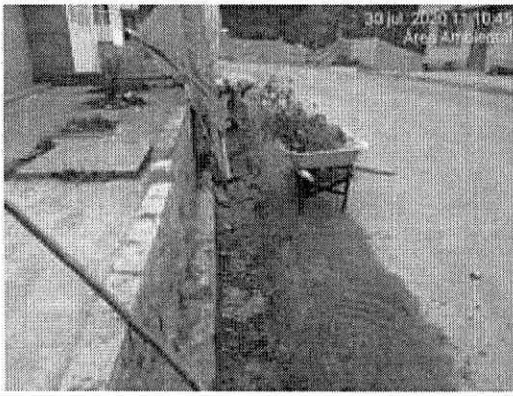
<p>Fecha: 30 de julio de 2020 Descripción: Limpieza y mantenimiento de cunetas, sector: San Juan</p>	<p>Fecha: 30 de enero de 2020 Descripción: Humectación de vía, sector: San Juan</p>
<p style="text-align: center;">Fotografía 9</p>

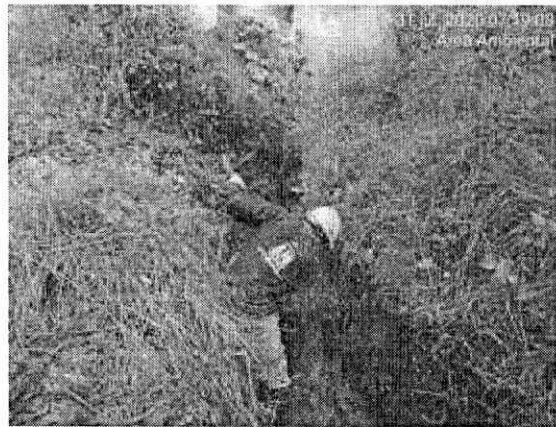
<p>Fecha: 31 de julio de 2020 Descripción: Mantenimiento cauce del descole, vía al cementerio y vía Panamericana.</p>	<p>Fecha: 31 de julio de 2020 Descripción: Mantenimiento cauce del descole, vía al cementerio y vía Panamericana.</p>

Adicional a esto, se realizan mantenimientos en el descole que conecta el caudal entre la vía contigua al cementerio y alcantarilla en PR 18+480 vía Panamericana. Se encauso en plástico para evitar aportes de sedimentos que se pueden acumular aguas abajo y provocar impactos negativos en los habitantes aledaños. (Fotografía 10 y 11)

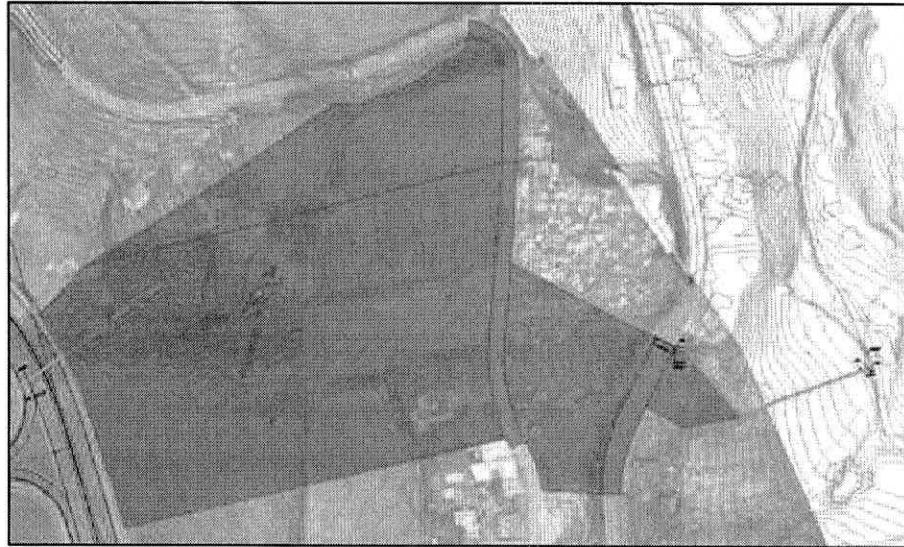
Por lo anterior, el área técnica replantea el diseño de este encauzamiento de descole, para lo cual se analizaron las áreas aferentes a las alcantarillas existentes en las vías a El Contadero y Panamericana, para calcular el caudal de operación actual del drenaje, se definió un área total de 43.402 m² entre los cuales se incluyen 2.572 m² de área de pavimentada (vía a El Contadero y Panamericana).

Esta área representa un caudal de operación de 700 l/s calculados para una tormenta con un periodo de retorno de 100 años, se utilizó este Tr para garantizar la suficiente capacidad hidráulica del encauzamiento y así mitigar posibles afectaciones por desbordamiento del caudal.

Imagen 1. Áreas aferentes definidas para diseño encauzamiento descole alcantarilla existente en sector del Cementerio de San Juan.

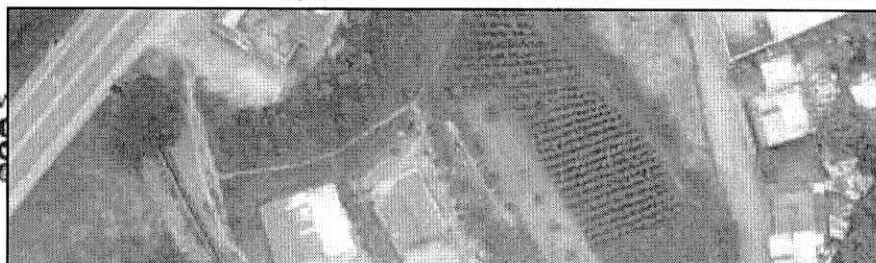
En la imagen 2 se presenta el eje longitudinal del encauzamiento proyectado, se conservó el alineamiento de la acequia existente desde la salida de la alcantarilla en la vía Panamericana hasta su entrega a la cuneta de la vía de acceso a Puerres.

Imagen 2. Eje longitudinal del encauzamiento de descole proyectado.

Teniendo en cuenta la pendiente de descole existente, se proyectó un encauzamiento de sección trapezoidal en concreto con un enrocado en la base para disipar la energía del flujo, en el punto de entrega en la vía que conduce al municipio de Puerres, se proyectó un bajante escalonado y una poceta de aquietamiento de caudal para garantizar una adecuada conducción del agua hacia la cuneta lateral de dicha vía.

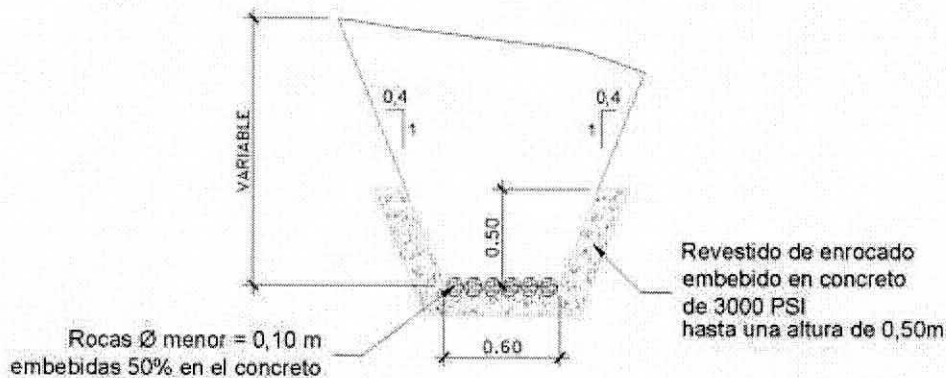
Como se mencionó anteriormente, el caudal de diseño para esta estructura de drenaje es de 700 l/s y corresponde al caudal esperado en una tormenta con un periodo de retorno de 100 años. En la imagen 3 y 4 se presentan la sección transversal del canal trapezoidal (encauzamiento) y el dissipador escalonado con poceta de quietamiento de caudal en la entrega a la vía de acceso a Puerres.

Imagen 3. Sección transversal encauzamiento de descole proyectado.

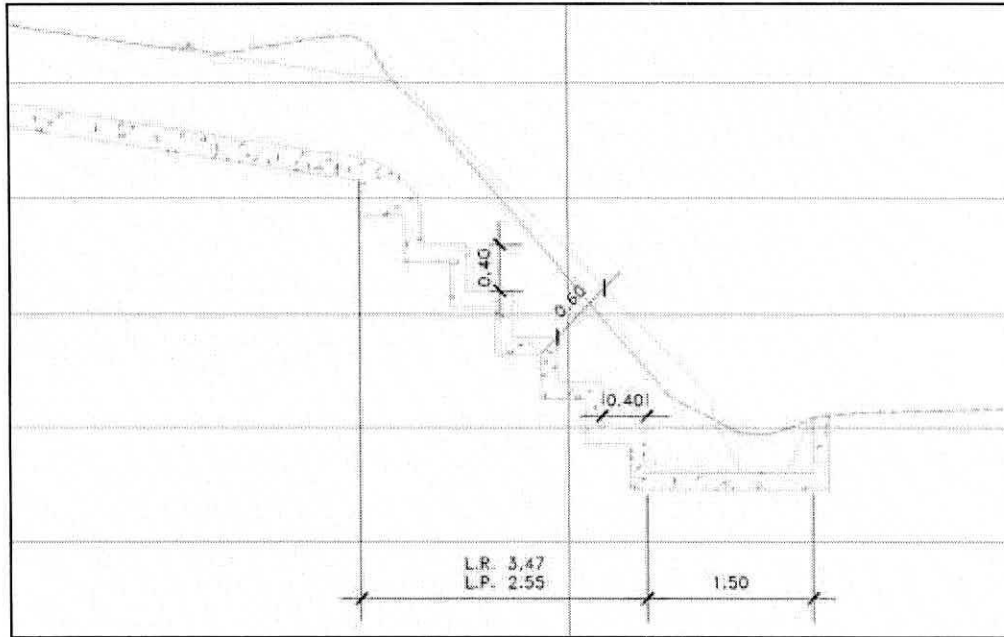
Imagen 4. Perfil longitudinal bajante escalonada proyectada en la entrega del encauzamiento a la cuneta del acceso a Puerres.

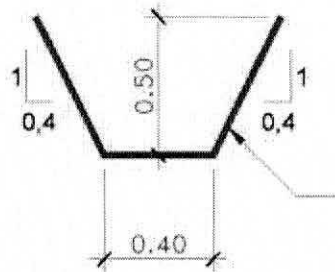
Cuneta lateral en vía a Puerres conformar en terreno natural

Imagen 5. Sección transversal reconvertión cuneta existente en vía de acceso a Puerres.

Como se puede evidenciar en las imágenes anteriores y plano adjunto, la estructura de descole propuesta tiene un diseño integral, enfocado en mitigar cualquier tipo de afectación que el caudal que descarga la alcantarilla existente en la vía Panamericana hacia los predios aguas abajo, cabe mencionar que la cuneta lateral del acceso a Puerres también será reconvertida para garantizar una sección hidráulica adecuada y que el caudal no se conduzca por la superficie de rodadura o afecte las viviendas adyacentes (ver imagen 5).
