AVAPR112

INFORME PERICIAL INMUEBLE

VEREDA SAN JUAN

29 de marzo de 2021

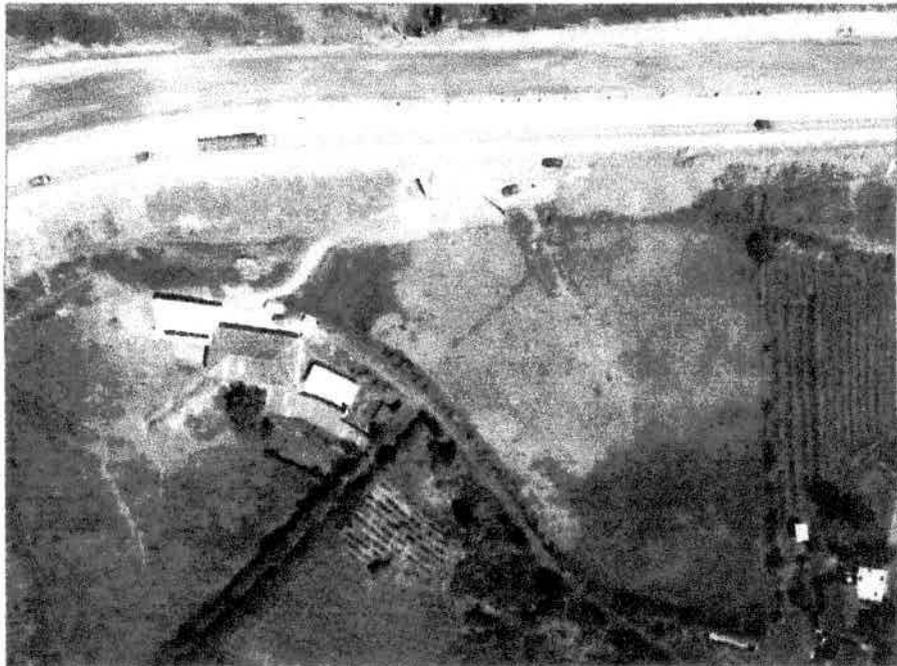
Imagen realizada el 14 de marzo 2021 se encuentra realizada la construcción de la calzada, vía de servidumbre y alcantarilla

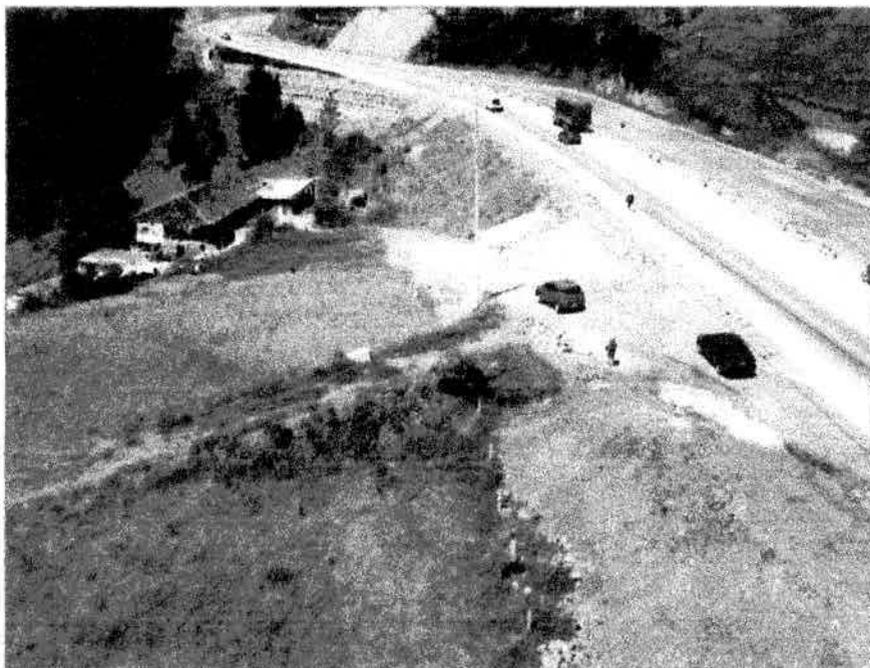
Imagen realizada el 14 de marzo 2021 se encuentra realizada la construcción de la calzada, vía de servidumbre y alcantarilla

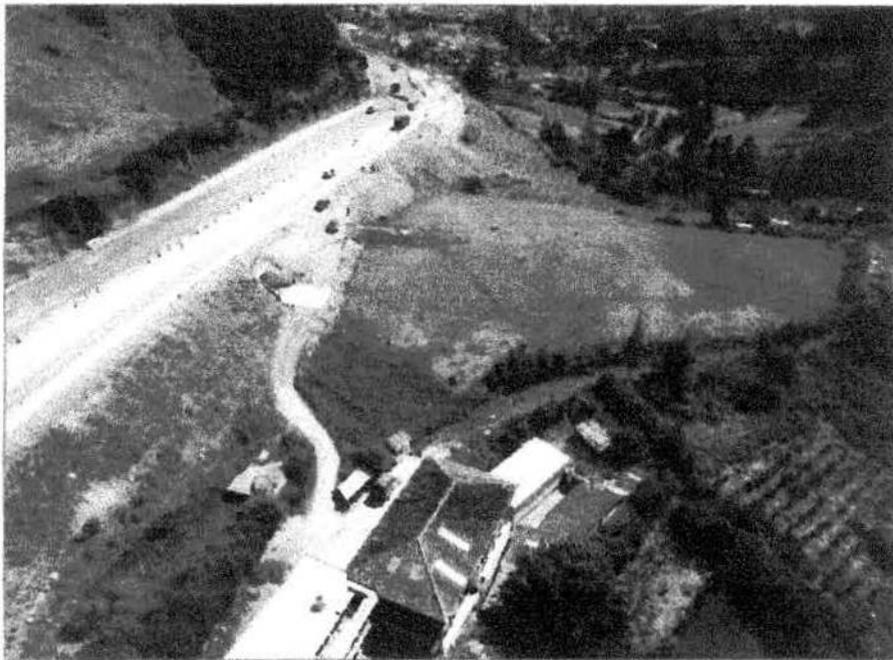
Imagen realizada el 14 de marzo 2021 se encuentra realizada la construcción de la calzada, vía de servidumbre y alcantarilla

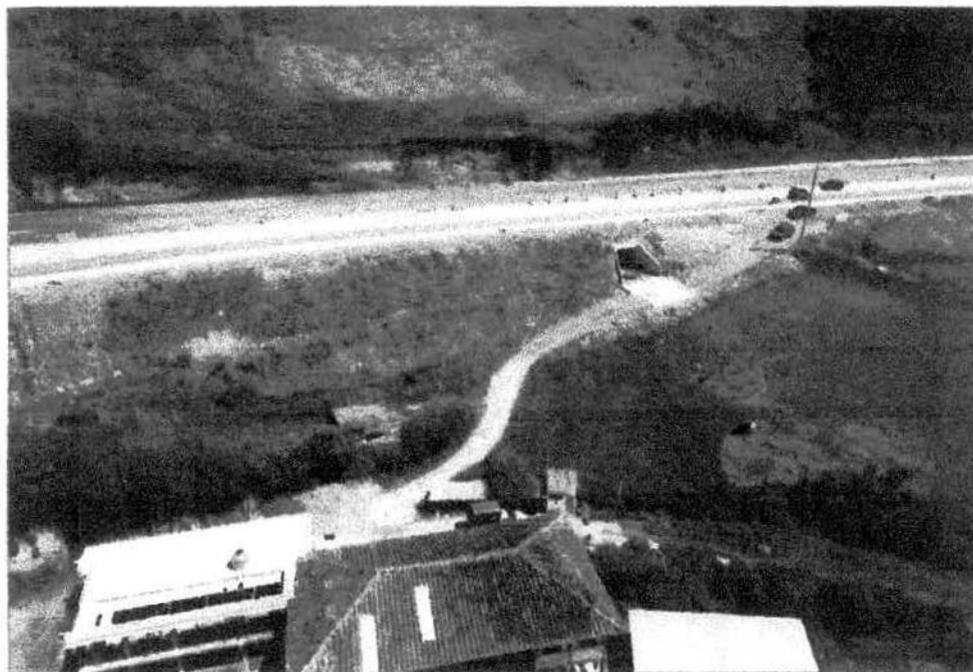
Imagen realizada el 14 de marzo 2021 se encuentra realizada la construcción de la calzada, vía de servidumbre y alcantarilla

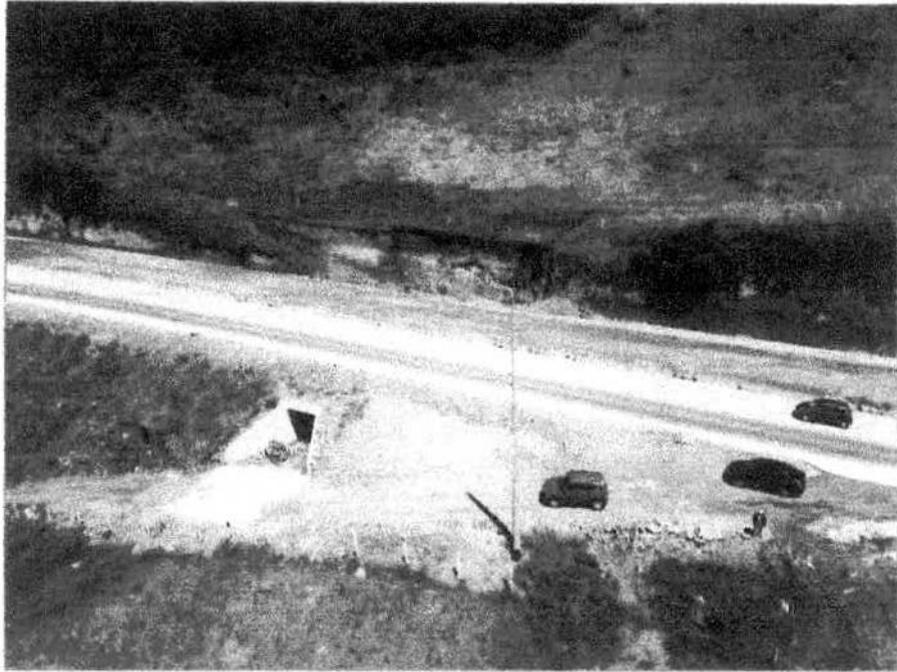
Imagen Via de acceso y alcantarilla

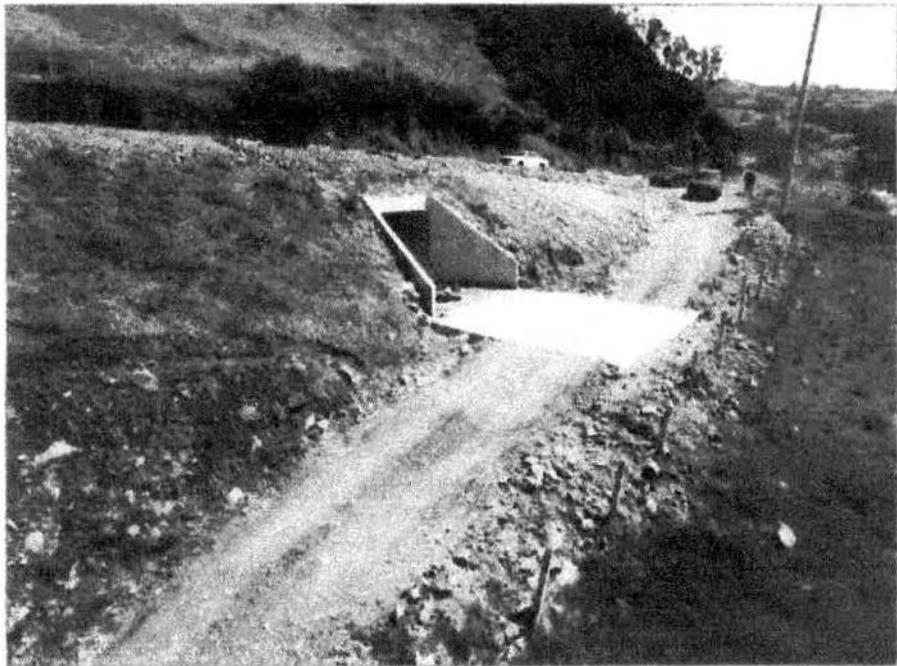
- En las fotográficas se evidencia el Box Culvert y la placa de concreto construidas dentro del predio.
- En las fotografías se evidencia que el Box Culbert el cual se asume que es para manejo de aguas desbordara sobre el predio afectando el terreno como se evidencia hasta en el predio con los surcos que ha realizado en pequeña escala ya que aun no esta cumpliendo su función la cual desconocemos el por que fue realizado y cual será su uso.

Imagen Box Culvert y placa de concreto vía que pasa por el predio

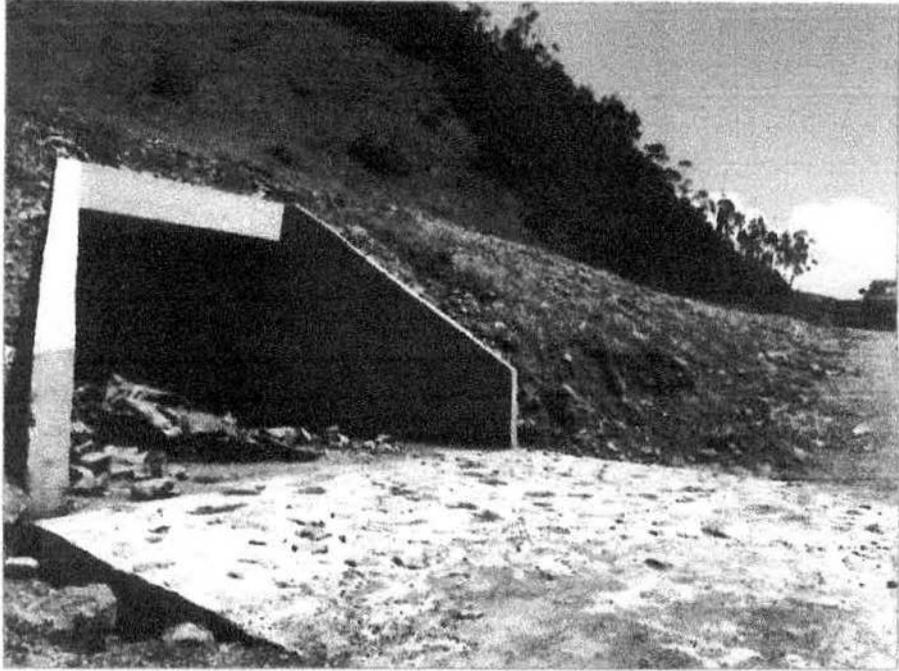
Imagen del box culvert y placa en concreto

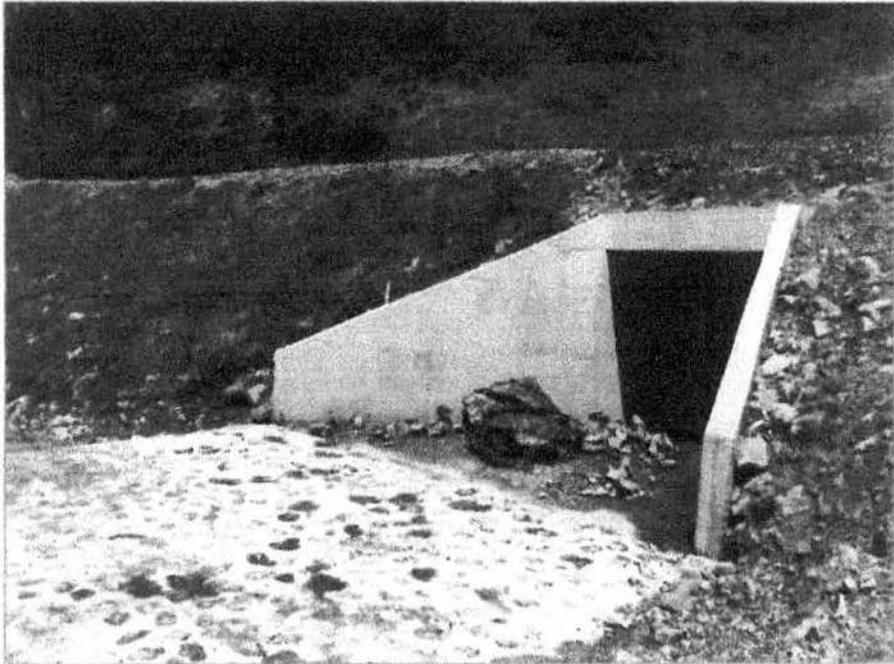
Imagen alcantarilla y placa en concreto

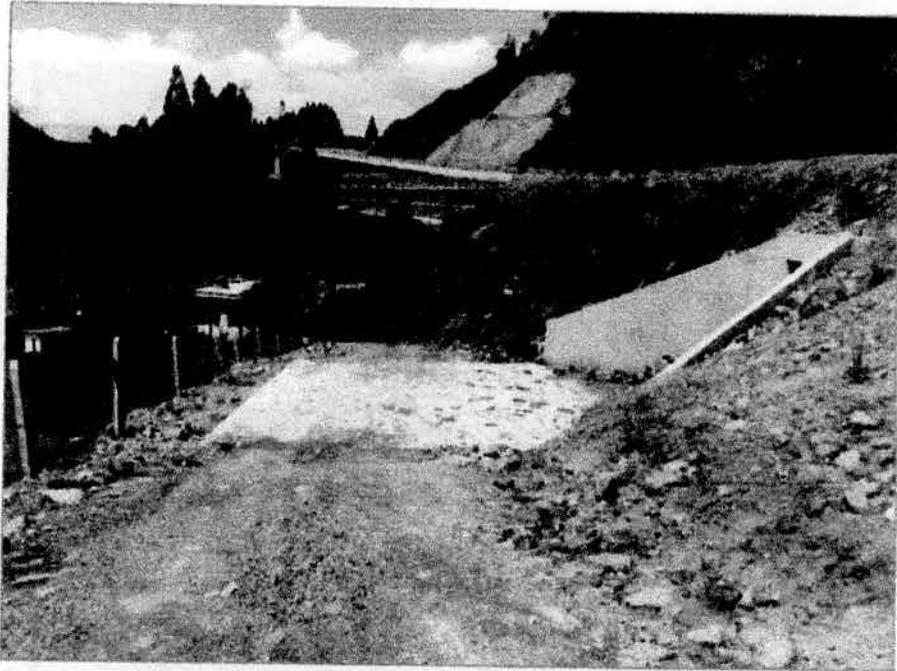
Nueva vía que pasa por el predio

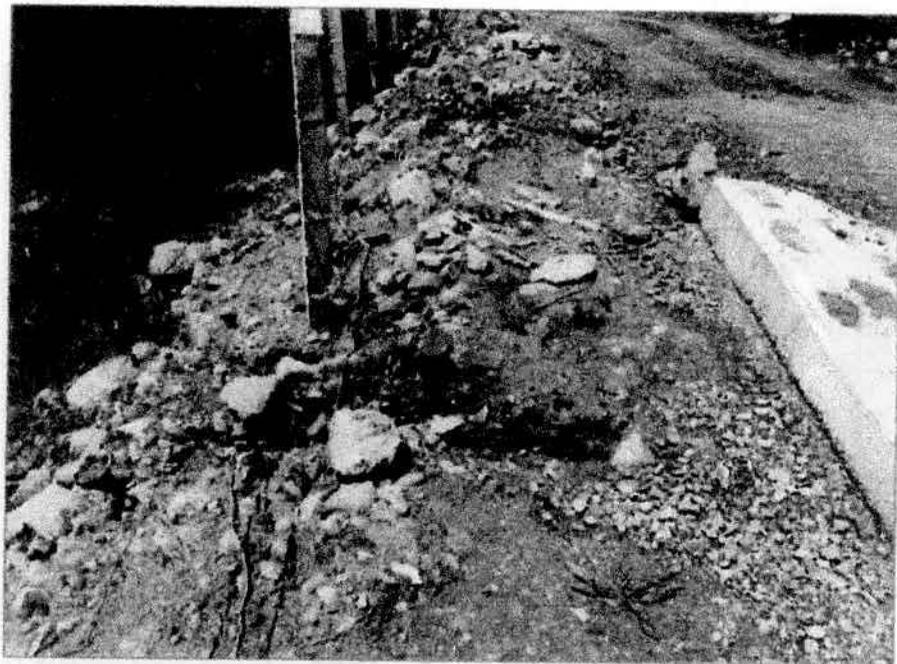
Zona de desborde de agua proveniente del box culvert

- El inmueble debe quedar seguro y visualmente y paisajísticamente en buen estado por lo tanto se requiere que se realice la base de lo terraplenes para evitar futuros deslizamientos, así como también quede estéticamente agradable los terminados en muros de contención o terraplenes, así como también un adecuado manejo de aguas para evitar problemas en el futuro.

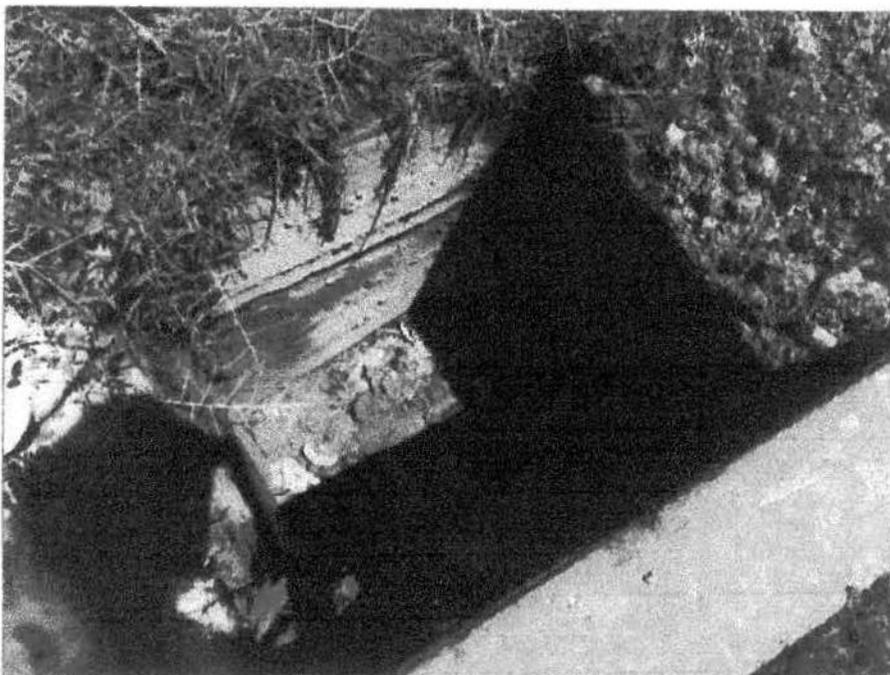
- Se mira que una alcantarilla existente conectaba y descarga las aguas hacia unas zanjas existentes para su canalización. Actualmente se mira que se cerró esa conexión lo cual nos preocupa ya que esta agua que se represa puede generar afectaciones al sector.

Caja existente en el sector la cual no presenta continuidad en la recolección de aguas lluvias

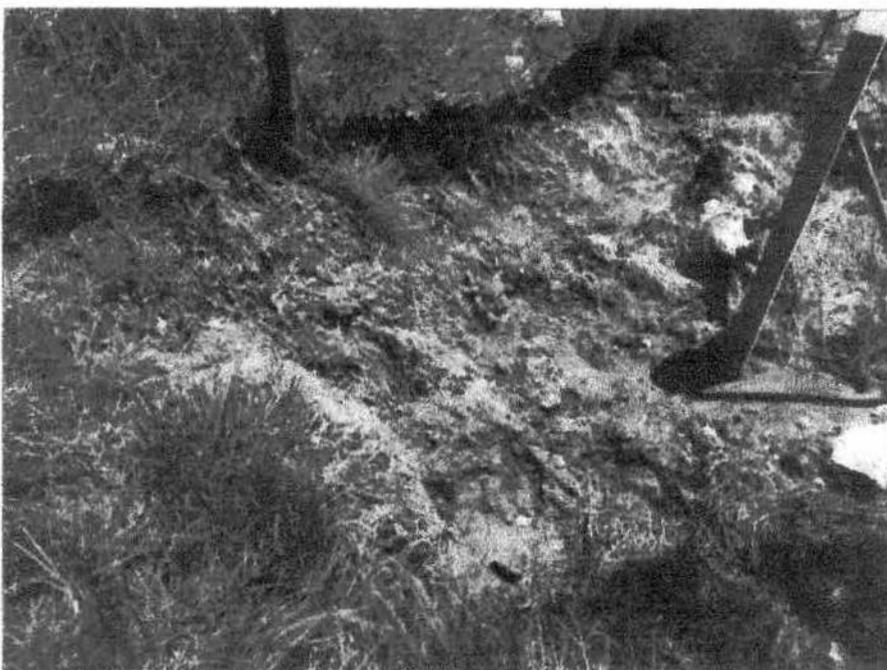
Zona donde se tapo la continuidad del alcantarillado existente

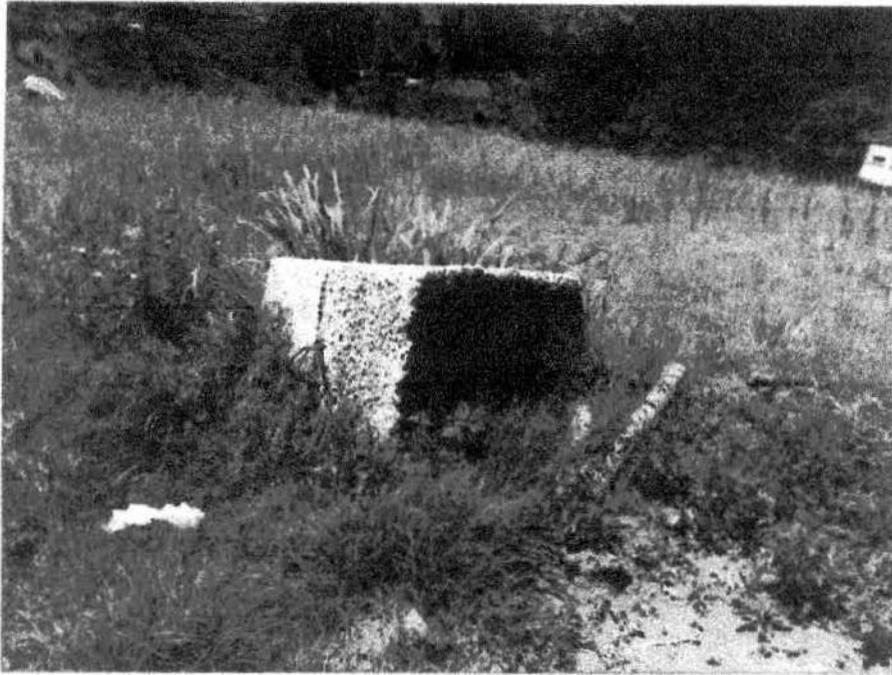
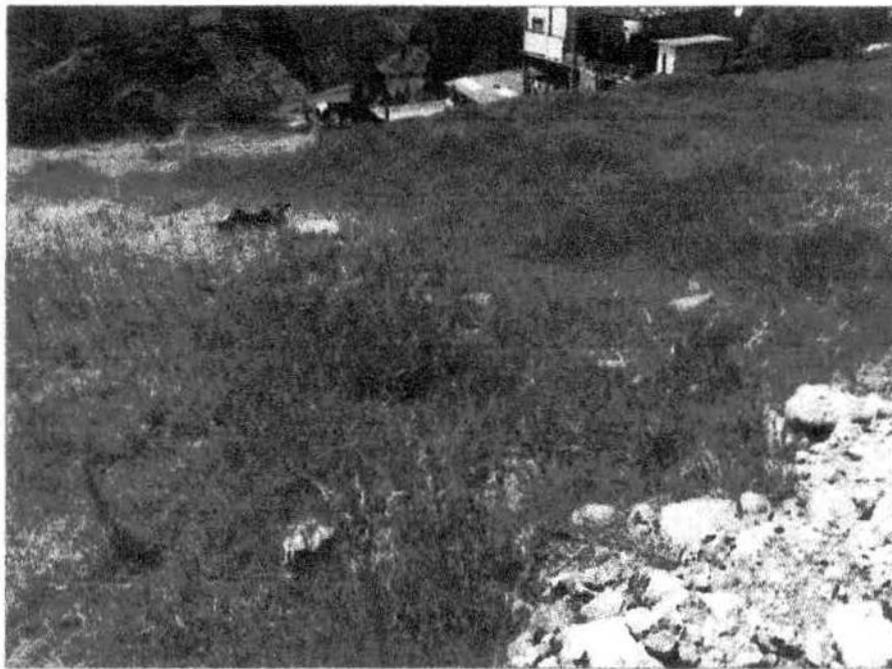
- Se evidencia material de escombros y bloques de concreto sobre nuestro predio el cual debe ser retirado ya que debe quedar limpio y adecuado como se encontraba nuestro inmueble quedando en iguales o mejores condiciones.

Escombros y material que se encuentra en el predio

Escombros y material que se encuentra en el predio.
