No. DE ACTA 27

UNIDAD FUNCIONAL: UF2

TIPO DE ACTA DE VECINDAD:

Dirección: San Jose Quisne Nombre propietario: Luis Alfonso Cruz C.C 5267737

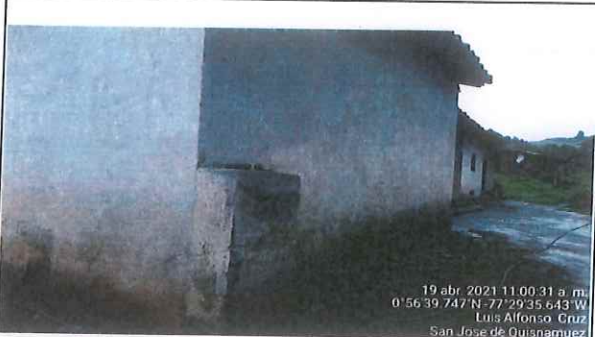
Identificación de zona frontal de la vivienda

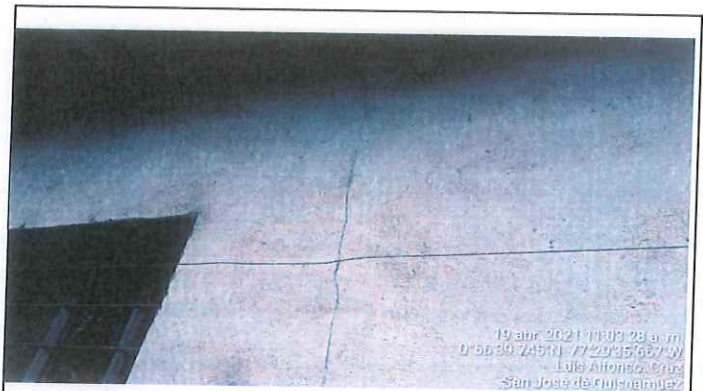
Fachada lateral izquierda: se observa fisuras longitudinales de tipo superficial en los acabados (repello y pintura)

- fachada lateral izquierda: se observa fisura longitudinal tipo superficial en costado izquierdo y parte central del muro.
- Fachada posterior: se evidencia fisura longitudinal superficial en costado izquierdo y parte central la cual se encuentra de inicio hasta el final del muro;

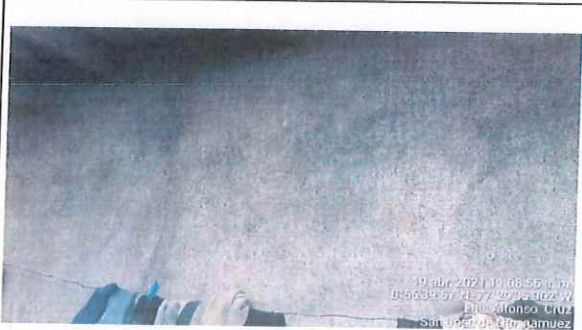
Fachada posterior, se observa fisuras longitudinales en costado izquierdo y zona central del muro, estas son de tipo superficial, en los acabados

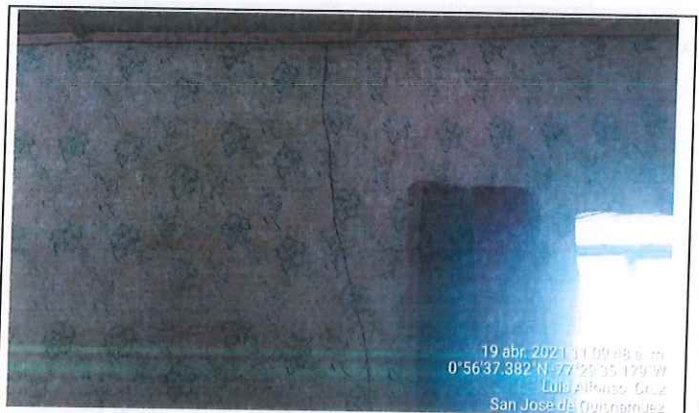
Habitacion 1. se observa en muro lateral izquierdo fisura longitudinal en zona central, así como dilatación en esquinas de muros

- Habitación 1: En muro lateral izquierdo se observa en parte central fisura longitudinal; igualmente se observa en unión de muro frontal con muro lateral derecho dilatación; muro lateral derecho fisura longitudinal superficial parte central

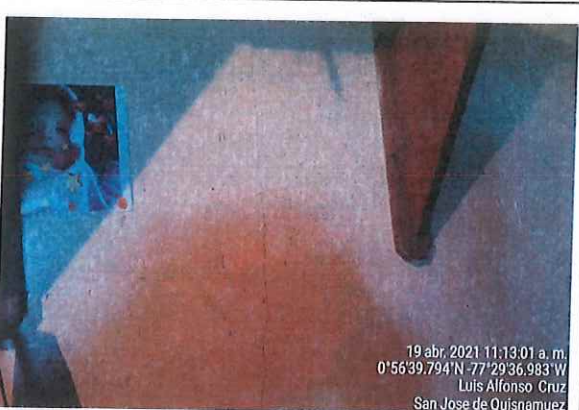
Habitacion 2: se observa en muro frontal costado derecho fisura longitudinal, además en muro frontal y lateral izquierdo

- Habitación 2: Se observa en muro frontal costado derecho fisura longitudinal superficial, además en unión de muro frontal y muro lateral izquierdo se evidencia dilatación en unión.
