**PROYECTO DE CONCESIÓN RUMICHACA - PASTO**  
**CONTRATO DE CONCESIÓN NO. 015 DEL 09 DE SEPTIEMBRE DE 2015**

**REGISTRO DE VISITAS**

**REGISTRO FOTOGRÁFICO**

Fecha: 6 agosto de 2021
Lugar: Vereda Urbano- lles

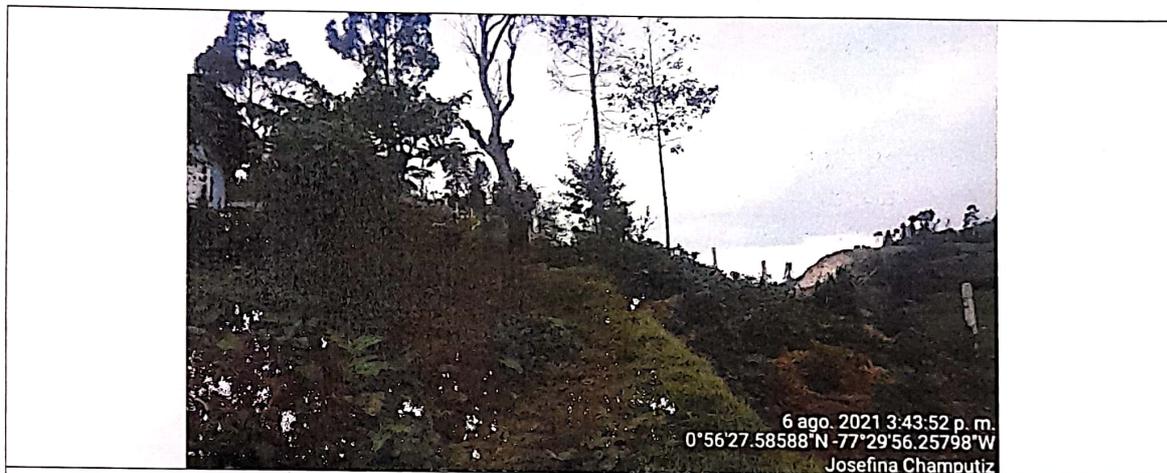
Se realiza inspección en el predio de la señora Josefina Champutiz en acompañamiento de su hijo Girardo Guapucal, donde se logra constatar que la vivienda conserva las mismas condiciones registradas en el acta de vecindad inicial y en lo referente a la zona frontal del predio, colindante al corte 203 PR29+900 no se observan agrietamientos o formación de fisuras

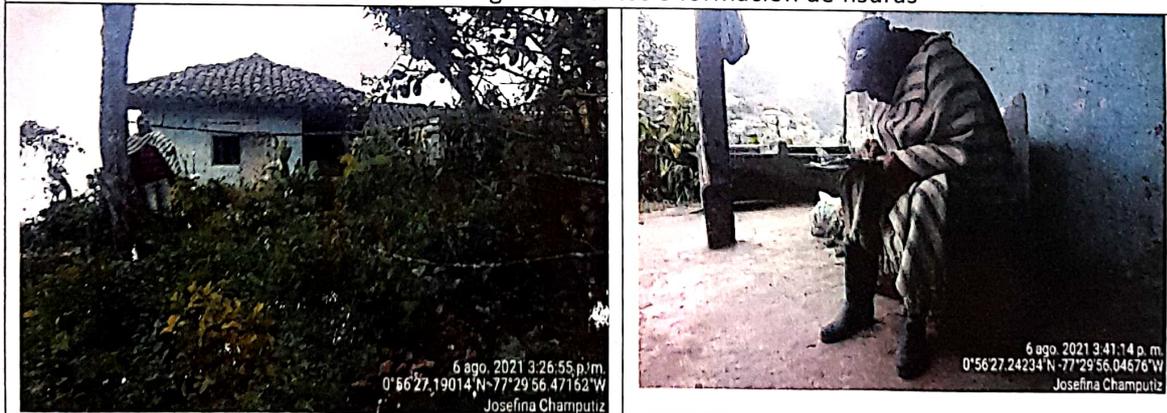
Se determina que la vivienda no cuenta con afectaciones hasta la fecha y no se observan agrietamientos o hundimientos en la zona frontal del predio que colinda al CO-203 margen derecho
