S-02-20211126-04744

San Juan de Pasto (Nariño), 26 de noviembre de 2021

Referencia: Contrato de Concesión Bajo el Esquema de APP No 015 de 2015 – “Rumichaca – Pasto”.

Asunto: Respuesta a comunicado con Radicado R-02-2021081802282 del 13 de agosto de 2021, relacionado con la Solicitud acciones correctivas en sector de Quisnamuez y Boqueron por trabajos de la doble calzada.

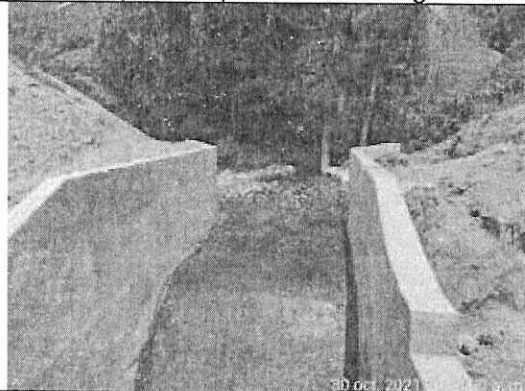
Actualmente, los trabajos de movimiento de tierras y la construcción de la estructura de drenaje se encuentran finalizados. El agua fluye de manera normal a través de la estructura de drenaje y no se observa contaminación en el paso por el área del proyecto, como se puede apreciar en las siguientes fotografías.

Foto 1. Estructura de encole y obra hidráulica tipo Box Culvert construida para el paso sobre la fuente hídrica

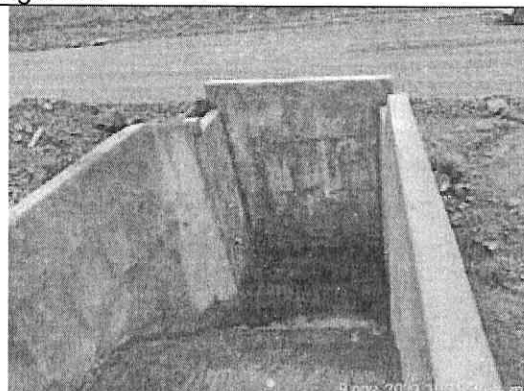
Foto 2. Obra hidráulica tipo Box Culvert Q. Yamurayan

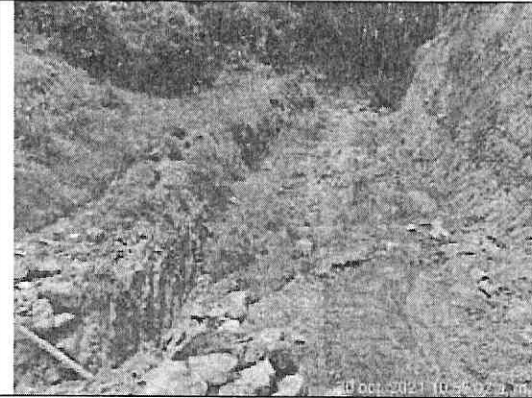
Foto 3. Salida o descole de la obra hidráulica Quebrada Yamurayan

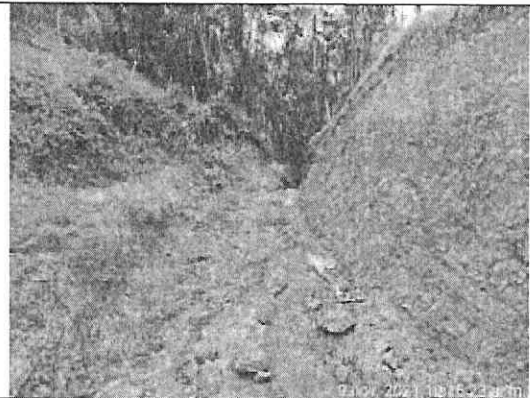
Foto 4. Salida o descole de la obra hidráulica Quebrada Yamurayan

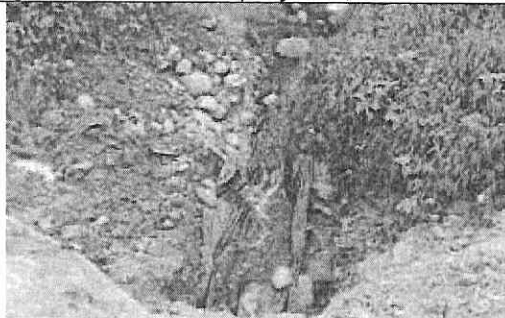
Foto 5. Instalación de plástico en el encole de la tubería ubicada para el paso provisional sobre la Q. San Francisco

De manera complementaria, para la protección del cauce se realizó la instalación de plástico en el encole y descole de la tubería para evitar el arrastre de materiales; trinchos en madera, saco suelos e instalación de polisombra para la protección de la corriente de agua en el área del proyecto, como se evidencia en las siguientes fotografías.

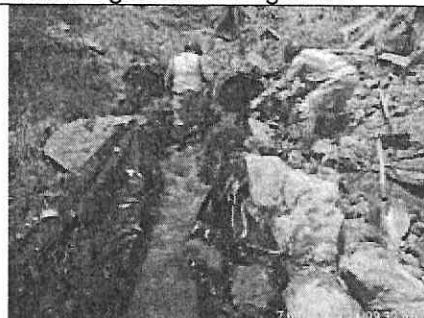
Foto 6. Instalación de plástico en el descole de la tubería ubicada para el paso provisional sobre la Q. San Francisco

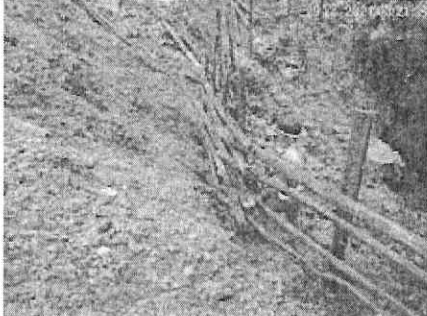
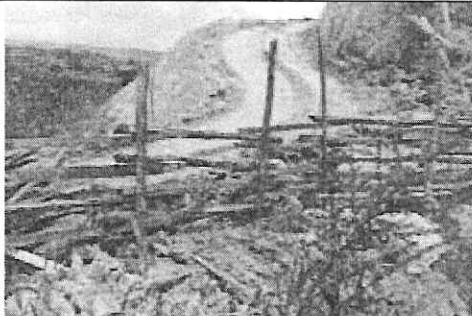
<p>Foto 7. Instalación de trinchos en madera para la contención de materiales Q. San Francisco</p>	<p>Foto 8. Instalación de trinchos en madera para la contención de materiales Q. San Francisco</p>

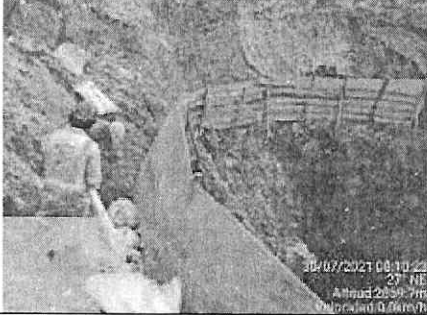
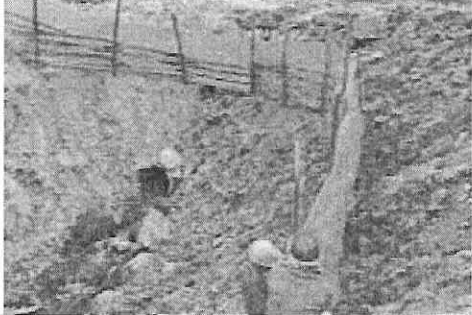
<p>Foto 9. Colocación de saco suelos y polisombra como medida de protección de la Q. San Francisco</p>	<p>Foto 10. Colocación de saco suelos y polisombra como medida de protección de la Q. San Francisco</p>

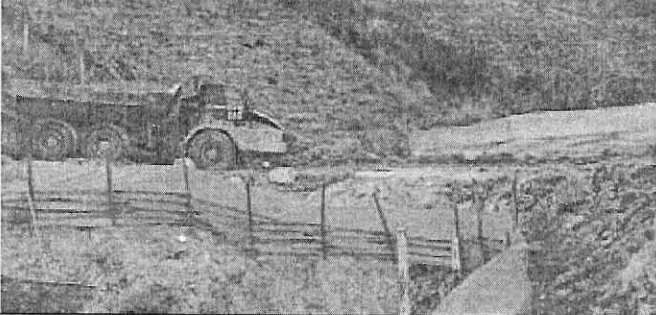
<p>Foto 11. Medidas de protección Q. San Francisco</p>

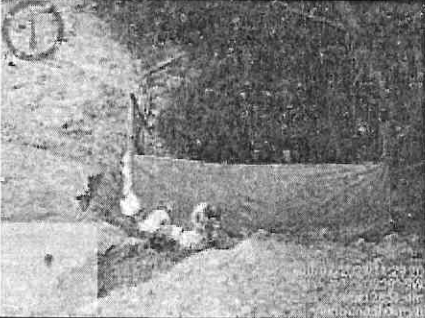
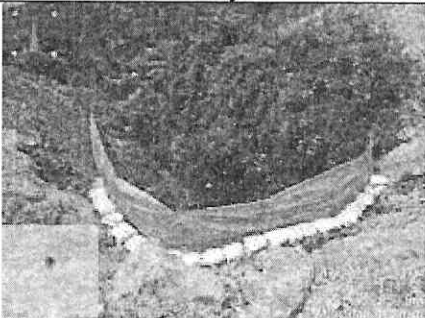
<p>Foto 14. Colocación en saco suelos y polisombra protección encole quebrada Cuayarin</p>	<p>Foto 15. Colocación en saco suelos y polisombra protección descole quebrada Cuayarin</p>

Durante el desarrollo de las actividades constructivas del proyecto, se han implementado las medias de protección y manejo del recurso hídrico, como instalación de barreras de contención (trinchos en madera) y barreras de protección de la quebrada (saco suelos y polisombra). En las siguientes fotografías se indica las medias implementadas en la quebrada Cuayarin.

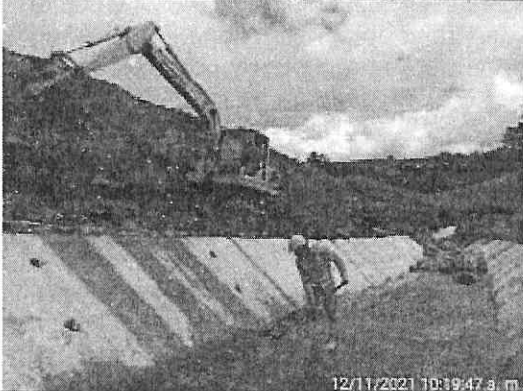
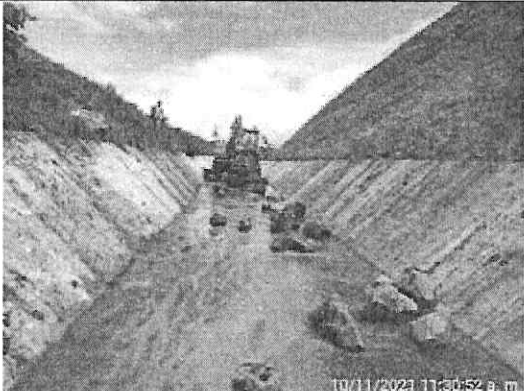
Se adelantaron actividades de limpieza y desalojo del material rodado durante la conformación del terraplén de la vía. El material retirado del canal estaba integrado principalmente por piedras de diferentes tamaños.

<p>Foto 32. Limpieza y retiro de rocas del canal abierto construido para el manejo de la quebrada NN022, con el apoyo de maquinaria.</p>	<p>Foto 33. Limpieza y retiro de rocas del canal abierto construido para el manejo de la quebrada NN022, con el apoyo de maquinaria.</p>

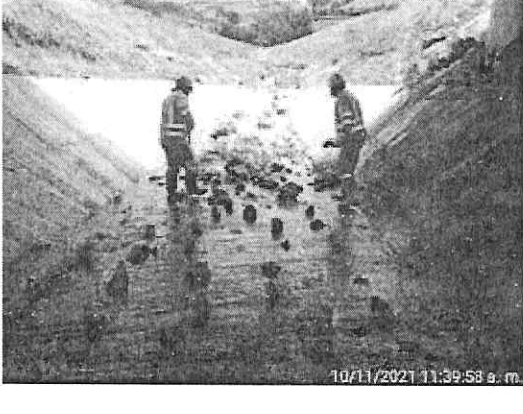
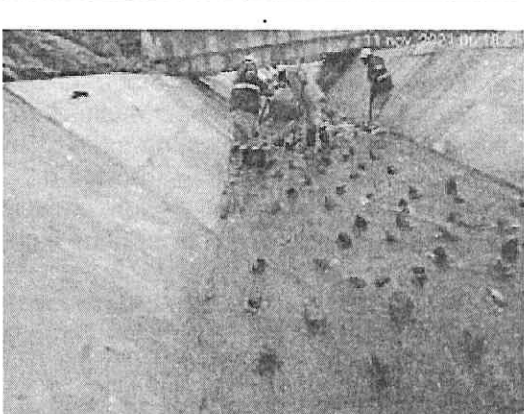
<p>Foto 34. Desalojo manual de materiales con el apoyo del personal operativo del proyecto</p>	<p>Foto 35. Desalojo manual de materiales con el apoyo del personal operativo del proyecto</p>

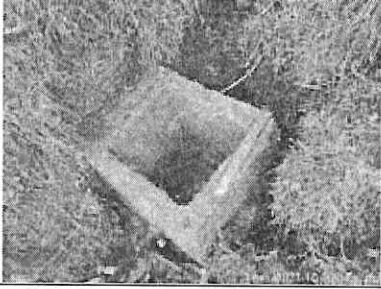
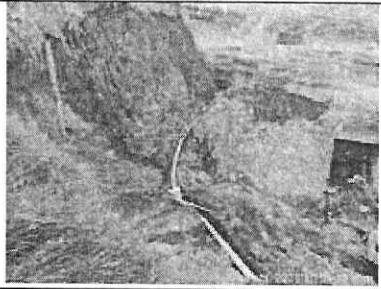
<p>Foto 36. Construcción obra de captación de agua PA-13</p>	<p>Foto 37. Conducción de agua mediante tubería corrugada PVC de 10 pulgadas</p>

En este punto, actualmente se han implementado obras de captación y conducción del flujo del agua hacia el costado derecho de la vía, donde se instalará el depósito o tanque de almacenamiento de agua para los usuarios del sector.
