ACTA DE VECINDAD

Fecha de elaboración: 11 12 2021 No. DE ACTA 182
UNIDAD FUNCIONAL: Uf 1-3 TIPO DE ACTA DE VECINDAD:
Fecha comunicación de visita 10/12/2021 Inicial Seguidamiento Final

TIPO DE INFRAESTRUCTURA VIVIENDA MURO ACCESO OTRO Cementerio
LOCALIZACIÓN DEL PREDIO
DEPARTAMENTO: Nariño MUNICIPIO: Ipiales VEREDA: San Juan
PR Inicial: 18+520 PR Final: 18+700 Margen: Derecho Izquierdo
Dirección: Cementerio San Juan Nombre propietario: Parroquia San Juan Bta C.C 837.001.018-3

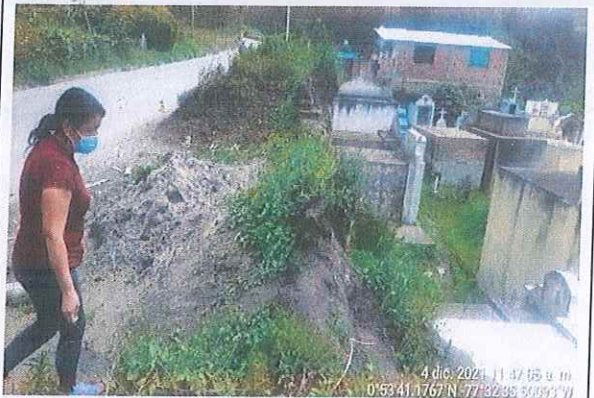
Identificación de muro en tapia

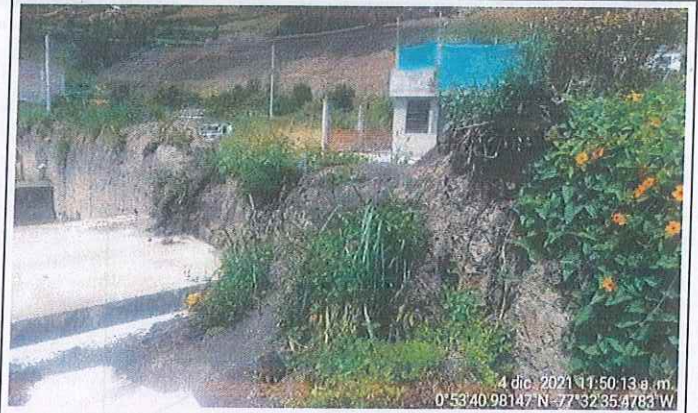
Zona frontal de muro de cerramiento: se refiere desplome de 8m lineales de muro en tapia ubicado en sección izquierda a causa de transito de maquinaria pesada y volquetas

- Fachada frontal: desplome de 8m lineales de muro en tapia ubicado en sección izquierda partiendo desde la puerta de acceso al cementerio, se manifiesta que el desplome se genero por el tránsito de maquinaria pesada por los trabajos que se hicieron cerca a la zona.

se realizó revisión de la afectación con acta de vecindad inicial y se pudo evidenciar que el desplome de 8m lineales de muro en tapia es nuevo.

- se establece que se realice la reparación de la zona afectada.

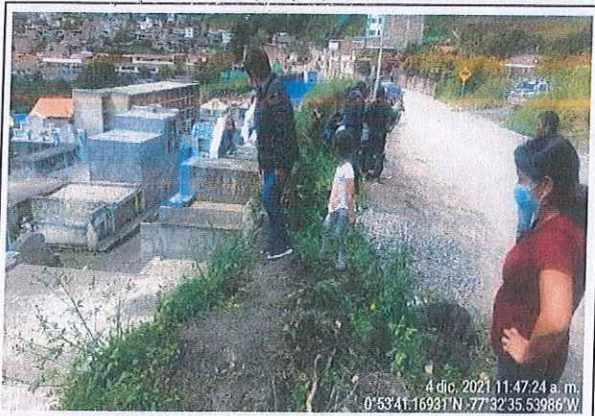
Detalle de desplome de muro en tapia

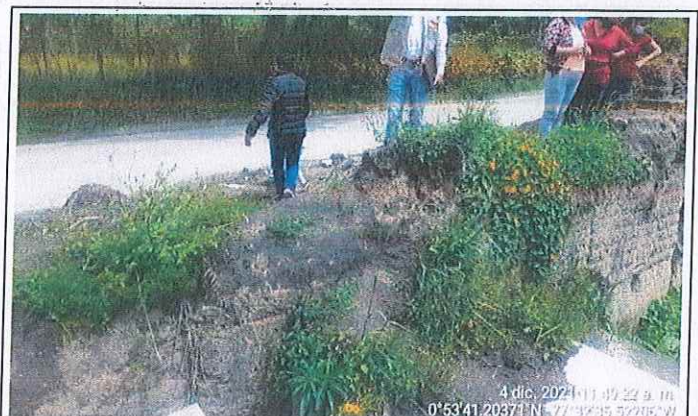
Altura promedio de muro 0.6m

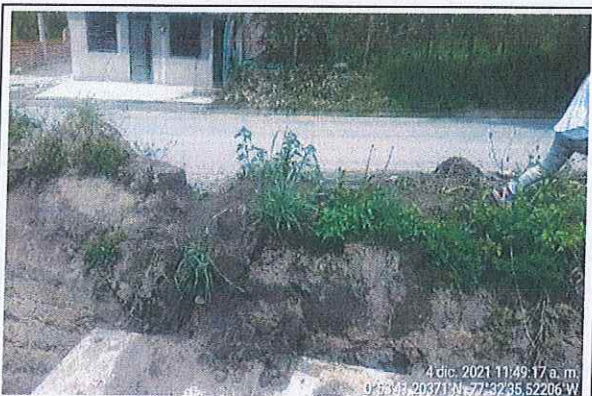
Espesor promedio de muro 0.4m
