ANEXO 1 EVIDENCIA FOTOGRAFICA

ACTA DE VECINDAD

LOCALIZACIÓN DEL PREDIO
DEPARTAMENTO: Nariño MUNICIPIO: Bombaco VEREDA: Esperanza Pérez
PR Inicial: _____ PR Final: _____ Margen: Derecho Izquierdo
Dirección: Esperanza Pérez Nombre propietario: Claydys Patricia Mora Restrepo CC 1084846122

El día sábado 30 de octubre de 2021 se realizó visita técnica en las viviendas del sector Ciudad Nueva con el fin de elaborar cédula de vecindad.

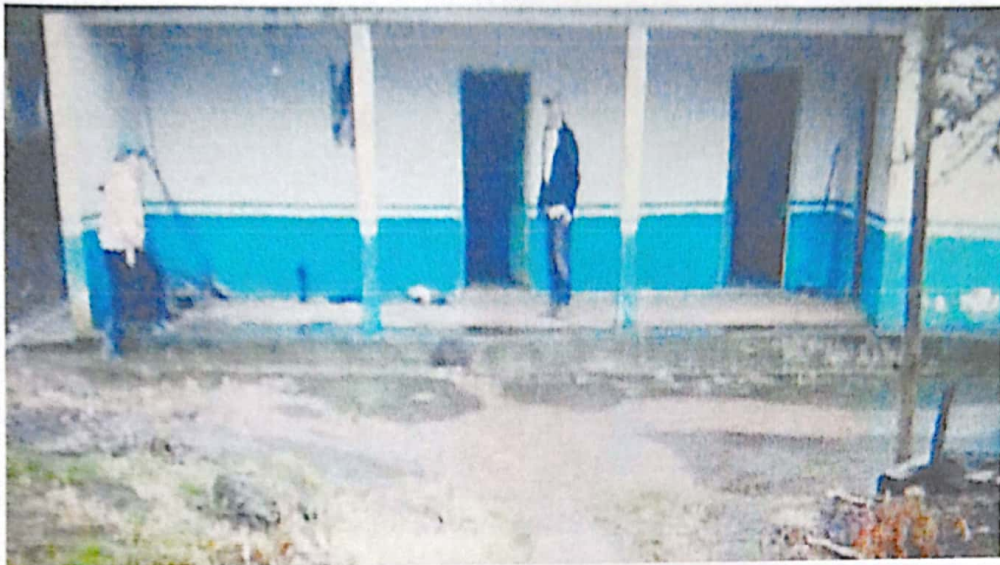
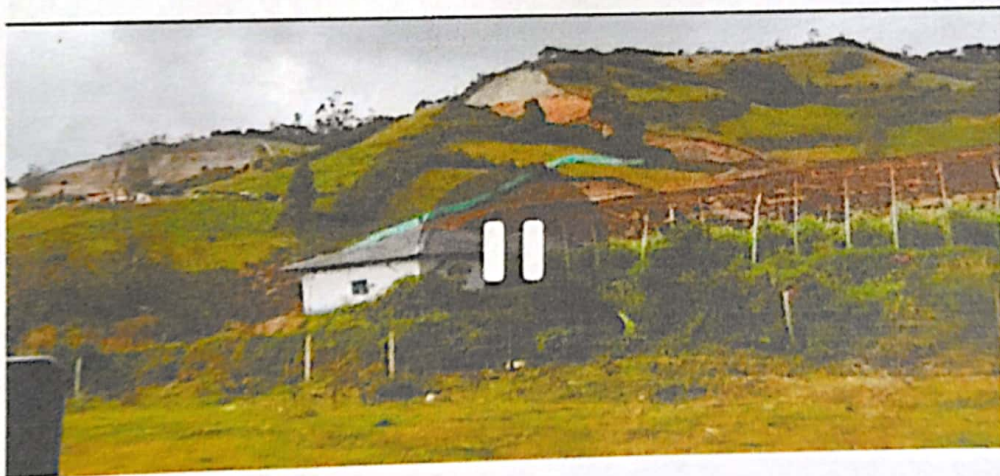
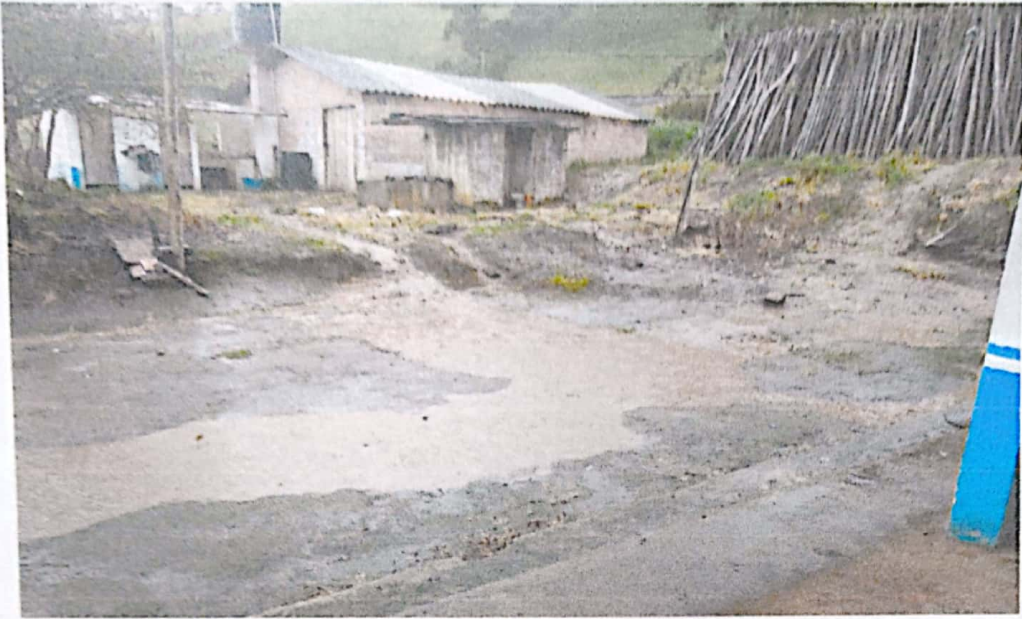
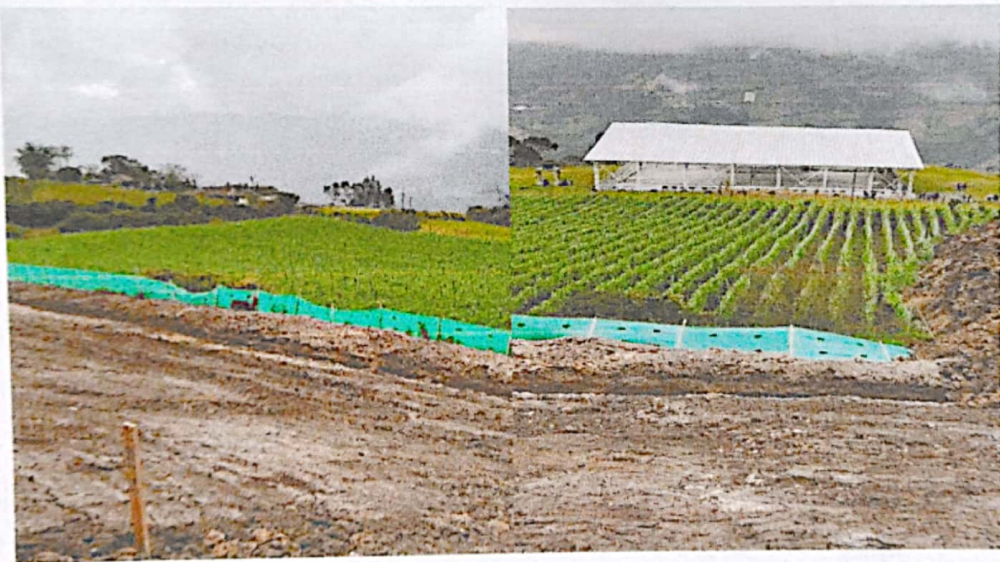
En la inspección realizada se evidencian diferentes deficiencias debido a desplazamiento que se genera en la zona NT-254, a continuación se describen los hechos:

Vivienda de 1 Nivel con cubierta en teja de eternit presente Alapso total, igual que estructuras independientes como baños, cocina, tanque de almacenamiento.

Se evidencian acumulación masiva de material de desecho, escombros de maderas y cubiertas casi como montañas, por otro lado en el predio existe un cultivo de un área de 2,500m² con cultivo de papaya, en un área aproximada de 2000m², la separación entre cercas es de 1m, se encuentran entre plantas de papa, cebolla, se tienen 2 matas de vaina, 30 plantas de tomate de árbol y 20 semillas, 10 matas de papaya, 80 calabazas de patiso, 4 calabazas de pepino, 4 de Arbutum, 3 calabazas de calabaza, 1 matita de cilantro.

Las deficiencias referidas son por motivo de las actividades de obras de la zona NT-254.
