ACTA DE VECINDAD

Fecha de elaboración: 16 02 2022 No. DE ACTA 114
 UNIDAD FUNCIONAL: Uf 13 TIPO DE ACTA DE VECINDAD:
 Fecha comunicación de visita 18/02/2022 Inicial Seguimiento Final

TIPO DE INFRAESTRUCTURA VIVIENDA MURO ACCESO OTRO
 LOCALIZACIÓN DEL PREDIO
 DEPARTAMENTO: Nariño MUNICIPIO: IPIALES VEREDA: San Juan
 PR Inicial: 18/630 PR Final: 18/645 Margen: Derecho Izquierdo
 Dirección: San Juan Nombre propietario: Maydalena Quenguan C.C 27 253 040

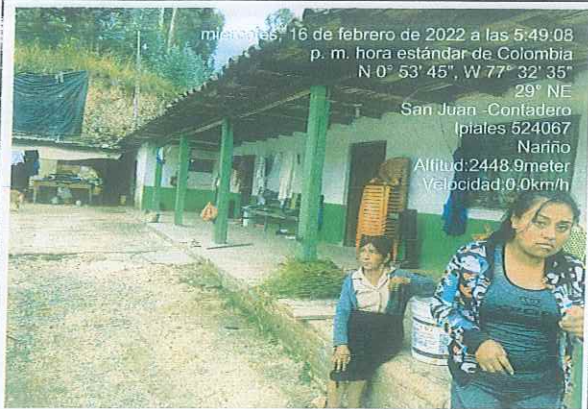
Identificación de fachada frontal de la vivienda

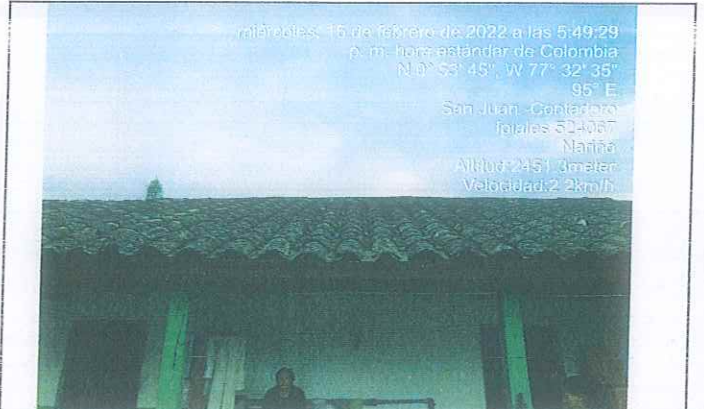
Cubierta: se refiere afectación por vibración de maquinaria pesada lo que presuntamente genero desplazamiento de tejas de barro, de manera que produce filtraciones de agua a las áreas internas de la vivienda como habitaciones y cocina

- Cubierta: Afectación por vibración de maquinaria pesada lo cual genera desplazamiento de tejas de barro por lo cual se producen filtraciones de agua a las áreas internas de la vivienda como habitaciones y cocina.

- Se realizó verificación con acta de vecindad inicial y no se encontró deficiencia en la cubierta, es decir que si existe alguna filtración es de tipo preexistente
- Propietaria no suministró ninguna prueba válida sobre la afectación referida

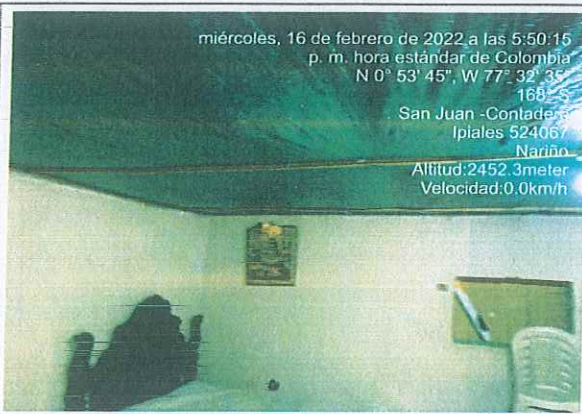
Identificación de zona interna de vivienda
