ACTA DE VECINDAD

Fecha de elaboración: 07 02 2022No. DE ACTA 23UNIDAD FUNCIONAL: ufz

DEPARTAMENTO: NariñoMUNICIPIO: ContaderoVEREDA: OSPINA PEREZPR Inicial: 26+360PR Final: 26+380

Dirección: OSPINA PEREZ

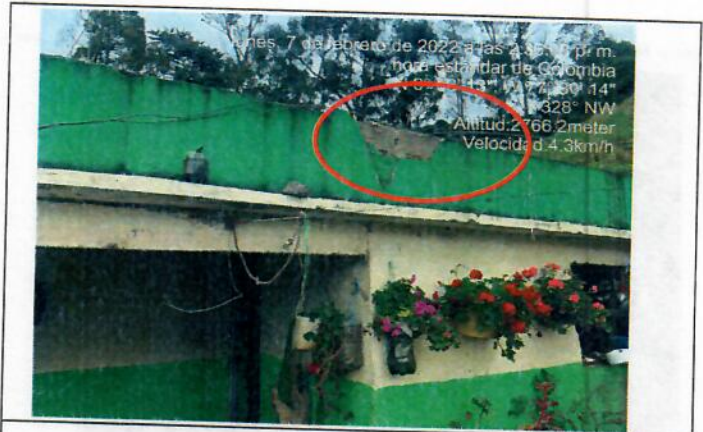
Fachada frontal: se refiere desprendimiento de unidades de ladrillo y repello en la zona superior

- Fachada Frontal: Desprendimiento de unidades de ladrillo con repello en la zona superior.

- Se realizó revisión con acta de vecindad inicial y las afectaciones referidas en la fachada frontal son nuevas.

- Se solicita a propietario suministre cotización para reparación de variaciones identificadas, para definir proceso a seguir, se estipula un plazo máximo de entrega el día viernes 11 de febrero de 2022, de lo contrario el caso se da por cerrado.

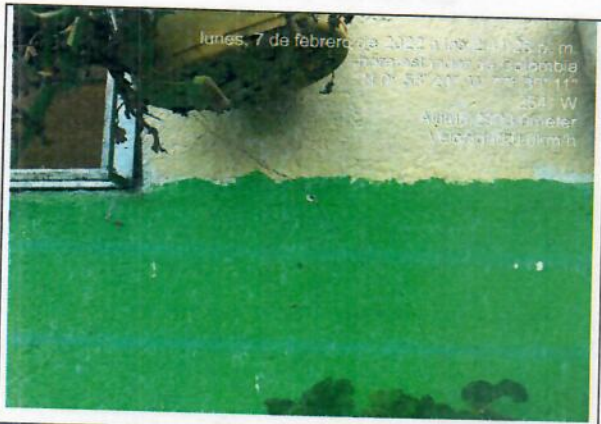
Fachada frontal: Se refiere grieta transversales en borde inferior derecho de ventana, esto es en el costado lateral izquierdo.

En zona lateral izquierda se refiere grieta de tipo transversal en borde inferior de ventana y fisura de tipo transversal.

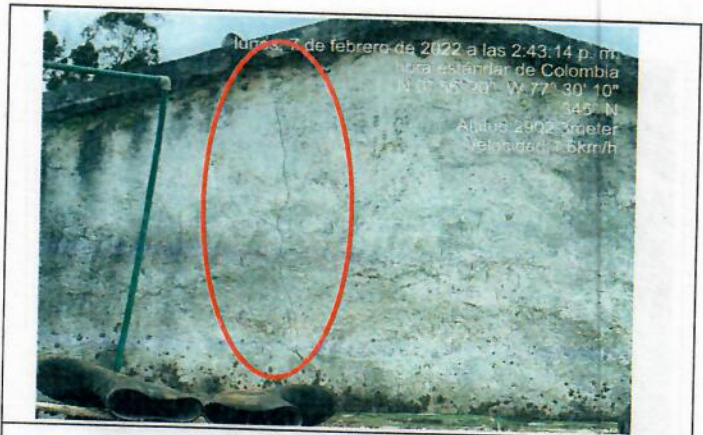
Fachada lateral izquierda: se refiere fisura de tipo longitudinal

- Fachada lateral izquierda: Fisura de tipo longitudinal en cubata con desprendimiento de repello y altagia.

- La fisura referida en la fachada lateral izquierda.

existia sin embargo aumento

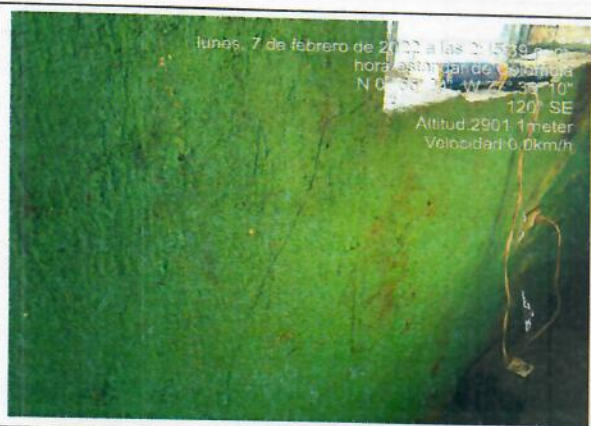
Habitacion 1: se refiere agrietamiento en muro lateral izquierdo en borde inferior de ventana

- Habitación 1: grieta en borde inferior de ventana ubicada en muro lateral izquierdo.

- Grieta ubicada en borde inferior de ventana en habitaciones es una nueva variación, las múltiples grietas de muro posterior son de tipo preexistente, fisura de tipo transversal en muro frontal es una nueva variación.

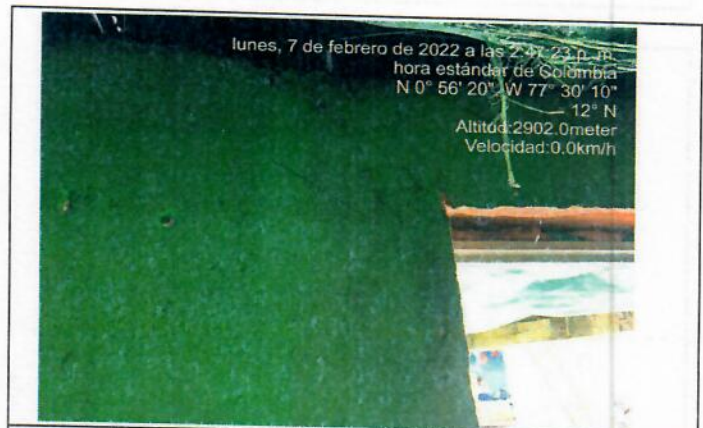
Habitacion1 : en muro frontal borde superior izquierdo se refiere fisuras en repello

En muro frontal se refiere grieta de tipo transversal en esquina superior de la puerta.

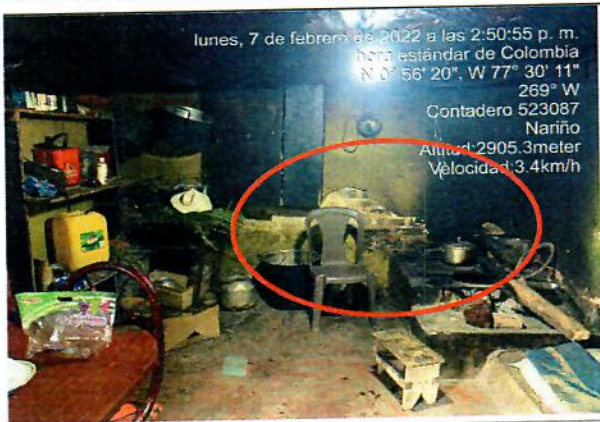
Cocina: se refiere desprendimiento de repello en muro lateral izquierdo

- Cocina: En muro lateral izquierdo se refiere desprendimiento de repello.

- cocina: desprendimiento de repello referido es una nueva variación.

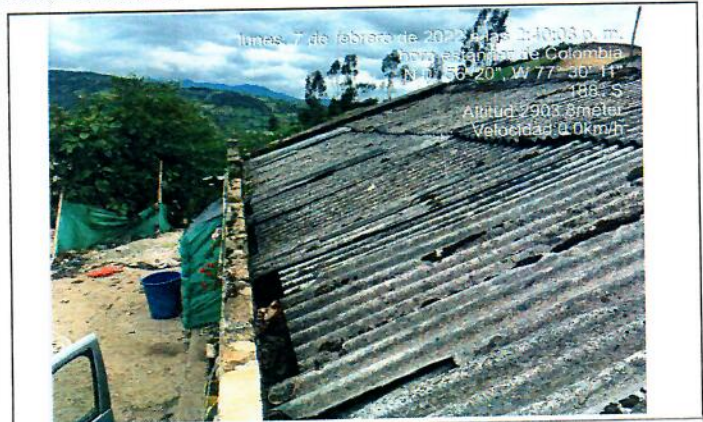
Cubierta: se refiere humedades por desplazamientos, sin embargo se verifica y se constata que no hay una buen tratamiento de aguas y adecuado mantenimiento

- Cobertura: Fractura de tejas de eternit y recubrimiento en mortero en combrea de teja de barro.

- Cubierta: se refiere variación sin embargo la cubierta no presenta tratamiento de aguas correcto y adecuado mantenimiento, la canal frontal esta taponada con sedimentos y maleza
