FORMATO	REGISTRO DE VISITAS – UNIDADES SOCIALES TRASLADADAS

PROYECTO DE CONCESIÓN RUMICHACA - PASTO
CONTRATO DE CONCESIÓN NO. 015 DEL 09 DE SEPTIEMBRE DE 2015

**PROYECTO DE CONCESION RUMICHACA - PASTO
 CONTRATO DE CONCESIÓN NO. 15 DEL 11 DE SEPTIEMBRE DE 2015**

REGISTRO FOTOGRÁFICO

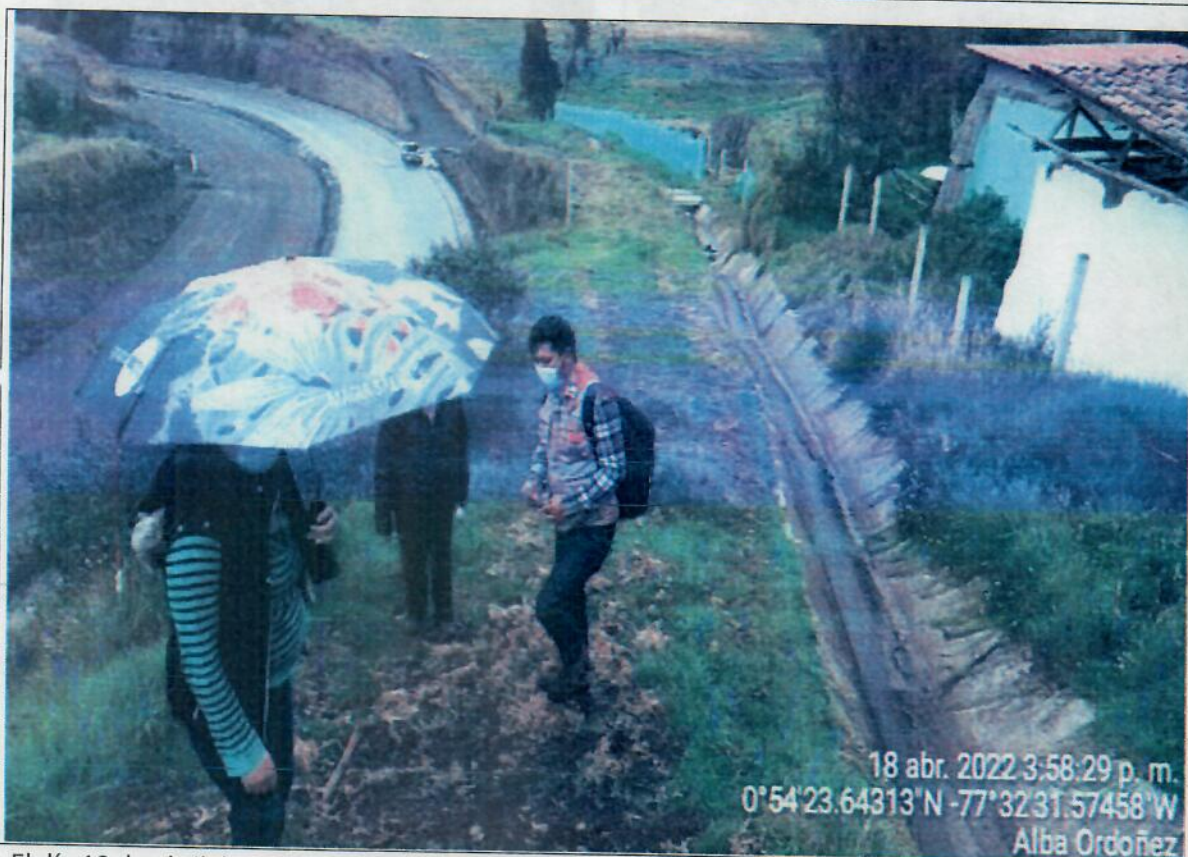
18 abr. 2022 3:58:29 p. m.
 0°54'23.64313"N -77°32'31.57458"W
 Alba Ordoñez

El día 18 de abril de 2022 se realiza visita técnica de inspección en el predio y vivienda de la señora Alba Ordoñez Pantoja , quien manifiesta que debido a las obras de corte que se vienen realizando en el sector y las adecuaciones de acceso y drenajes , la vivienda se la señora Alba Ordoñez queda con un acceso vehicular hacia su predio , el cual consta de una entrada a la vivienda en concreto , la propietaria refiere que dicho acceso a la vivienda no cumple con los requerimientos que ella necesita , además manifiesta que se hicieron 2 accesos que no existían hacia su predio.

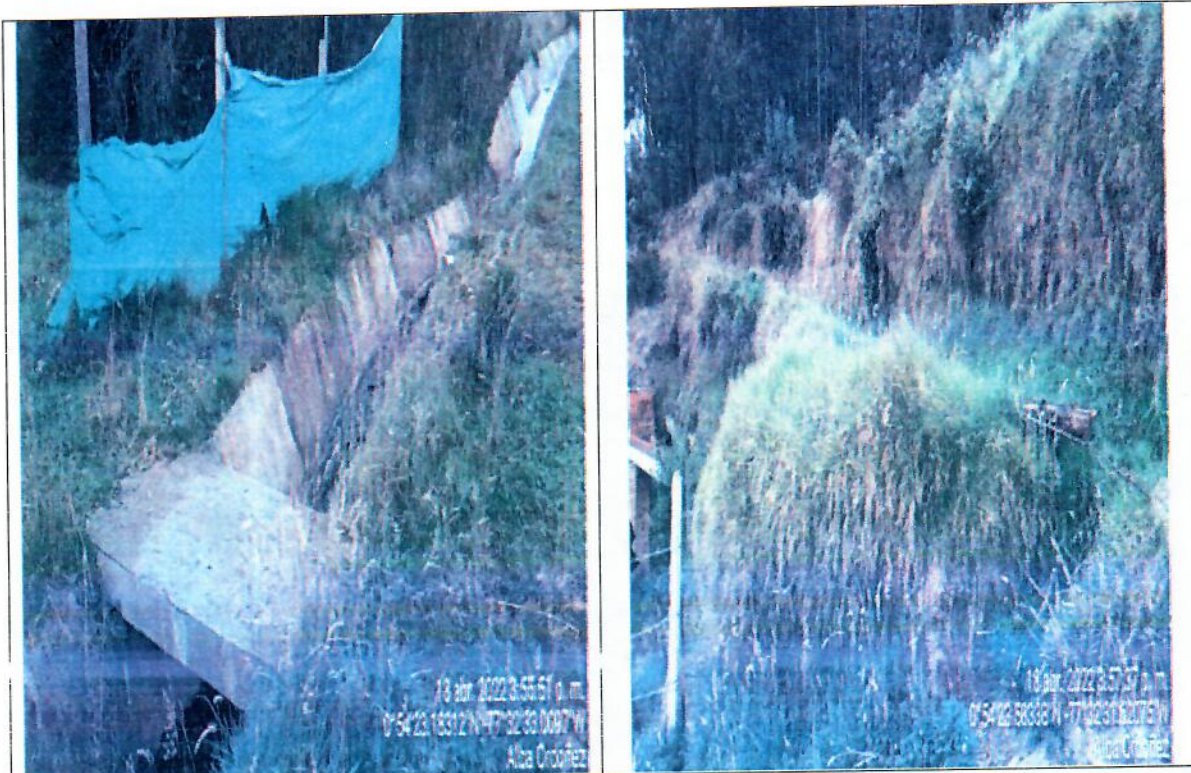
- En la inspección realizada se observa acceso desde la traza de la vía por línea de compra, con pendiente suave y ancho normal.
- En base a la solicitud de construcción de muro de contención se informa a la propietaria que en recorrido realizado se observa un talud de altura aproximada de 5 más, el cual cuenta con sus zanjas de coronación terminadas y obras de drenaje en correcto funcionamiento, no se observan deslizamientos.

- Con respecto al punto tres de la petición se verifica y se observa que ya existe un paso de acceso en concreto sobre zanja, hacia la propiedad.
- Con respecto al punto cuatro de la petición se informa a propietaria que el acceso que se dejó hacia el camino ancestral esta dentro de la línea de compra, de manera que esto no pertenece a su propiedad, así que los vecinos colindantes pueden hacer uso de este acceso

- Aclarando el punto cinco de la petición, los 2 accesos a los que se refiere la peticionaria son: un camino ancestral y un acceso a la propiedad de la señora Socorro Rosero los cuales se encuentran dentro de la línea de compra, por lo cual no se intervino un área diferente a la adquirida
