PROYECTO DE CONCESIÓN RUMICHACA - PASTO
CONTRATO DE CONCESIÓN NO. 015 DEL 09 DE SEPTIEMBRE DE 2015

REGISTRO DE VISITAS

Fecha: 31/05/2022

Lugar: San Juan - Fabiana
 Nombre visitado: Stela Cuaran

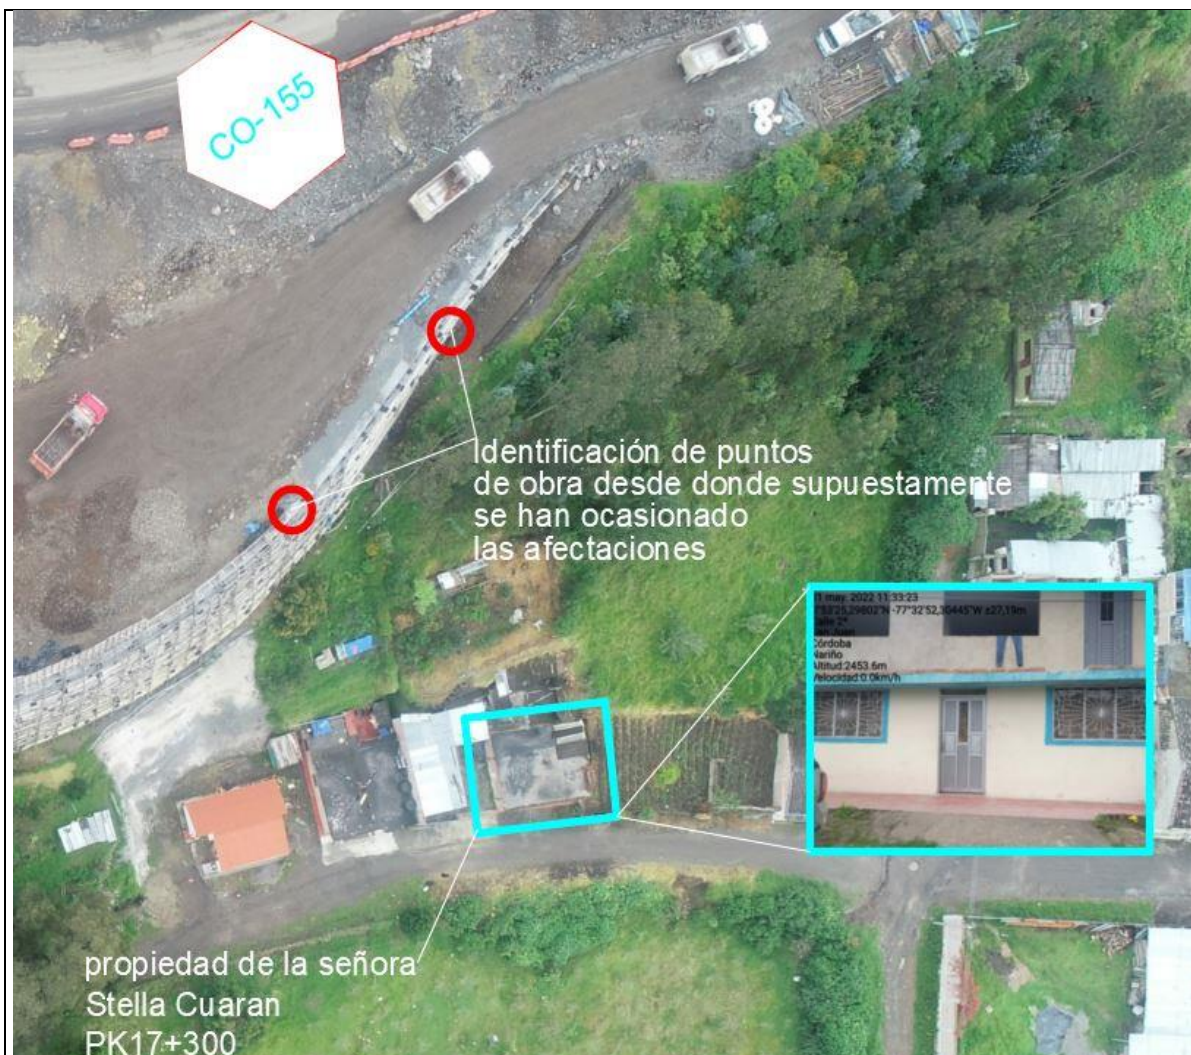
El día 31 de mayo de 2022 se realiza visita técnica de inspección en la propiedad de la señora stella Cuaran quien manifiesta que debido a las obras que se vienen realizando en el CO-155, la propiedad se ha visto presuntamente afectada, con daños en la estructura como humedad y grietas , además la propietaria refiere que se encuentra en riesgo debido al muro de contención que se encuentra en la parte posterior de la vivienda.

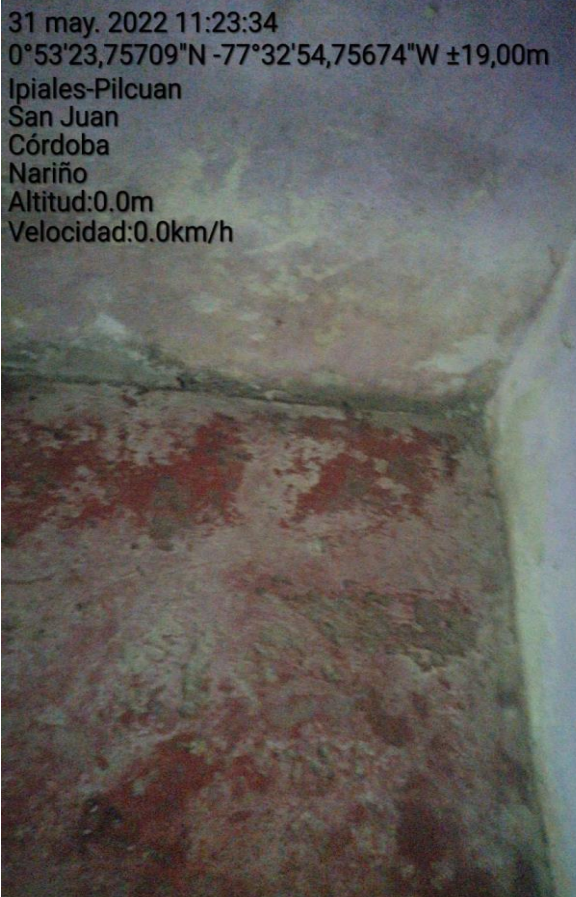
<p>31 may. 2022 11:23:34 0°53'23,75709"N -77°32'54,75674"W ±19,00m Ipiales-Pilcuan San Juan Córdoba Nariño Altitud:0.0m Velocidad:0.0km/h</p>

<p>Parte trasera de la vivienda donde supuestamente se esta filtrando el agua proveniente del CO-155</p>
<p>se identifica humedad en el cuarto posterior de la vivienda donde supuestamente se ha filtrado el agua proveniente del CO-155.</p>	<p>Identificación de punto donde la propietaria refiere una filtración de agua, al momento de la visita no se logra identificar ningún tipo de afectación.</p>

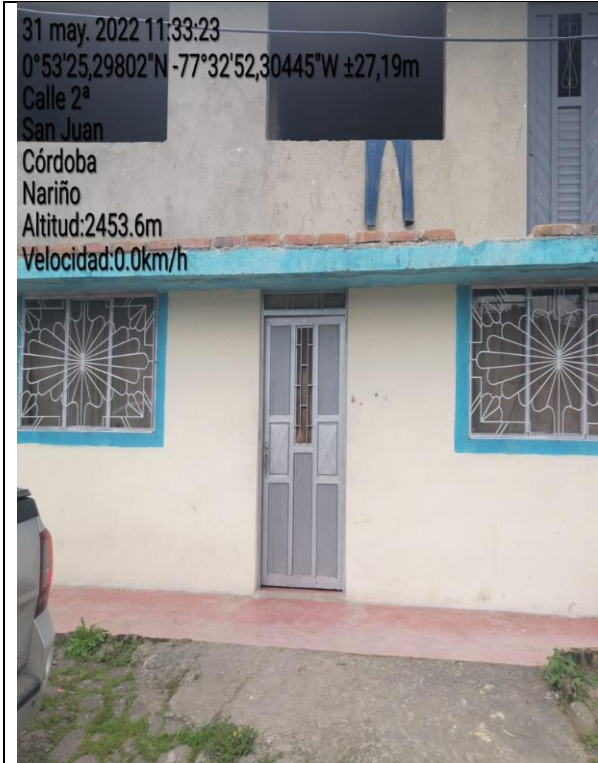
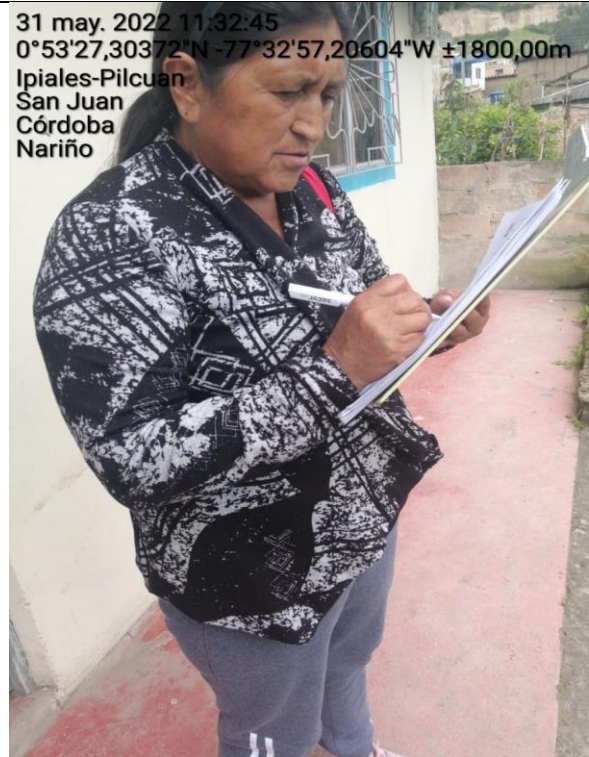
-Al momento de la visita no se suministra evidencia clara que demuestre que las afectaciones han sido a raíz de la obra

-por parte del área predial se da por cerrada la petición
