# ACTA DE VECINDAD

No. DE ACTA 221

UNIDAD FUNCIONAL: L-3

DEPARTAMENTO: Nariño MUNICIPIO: contadero VEREDA: Culantio  
PR Inicial: 23+200 PR Final: 23+240 Margen: Derecho  Izquierdo   
Dirección: Culantio Nombre propietario: Milica del Rosario Gualuca C.C 5234436

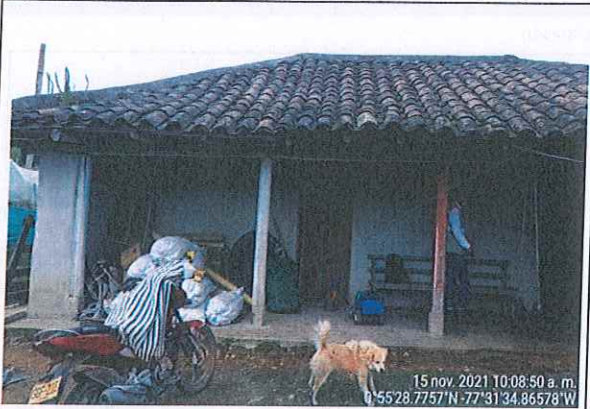
Identificación de fachada frontal de vivienda, acabado en repello y cubierta con tejas de barro

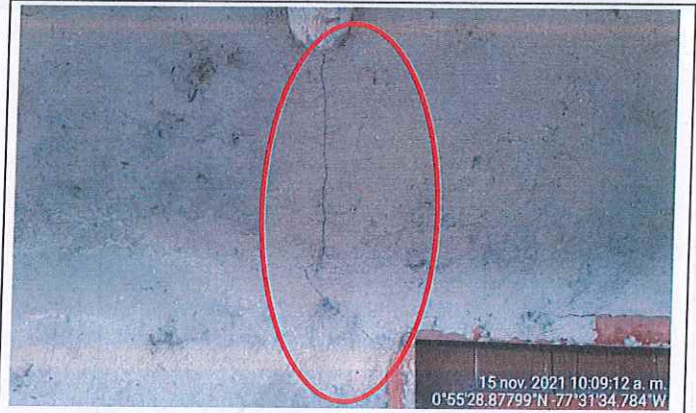
Fachada frontal: fisuramiento preexistente de tipo transversal ubicado en la sección central, se desprende desde cubierta hasta parte superior de marco de puerta

- Fachada frontal: fisuramiento de tipo transversal ubicado en la sección central que se desprende desde la parte superior de cubierta hasta la parte superior del marco de la puerta, acabado en repello.
- Fachada lateral izquierda: fisuramiento de tipo longitudinal ubicada en la sección central que se desprende desde la parte superior de cubierta hasta parte inferior del muro, acabado en repello.
- Fachada posterior: fisuramiento de tipo longitudinal ubicado en la sección central que se desprende desde la parte superior de cubierta hasta parte inferior del muro, acabado en repello.

- Las afectaciones referidas en la presente acta ubicadas en fachada frontal, fachada lateral izquierda y fachada posterior, son fisuramientos en muros de tipo preexistente.
- La verificación se realizó con registro de acta de vecindad inicial.
- En el momento no transita maquinaria pesada y volquetas por la vía veredal.

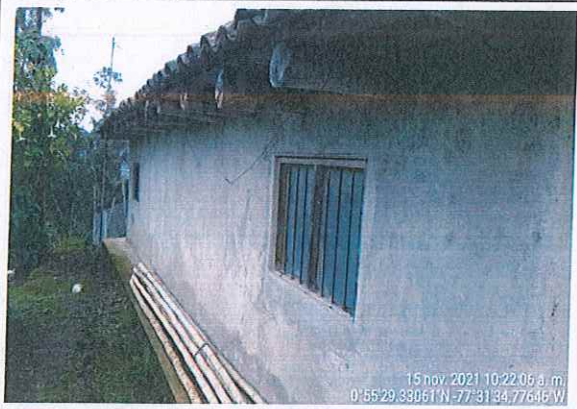
Identificación de fachada lateral izquierda de vivienda, acabado en repello y cubierta con tejas de barro

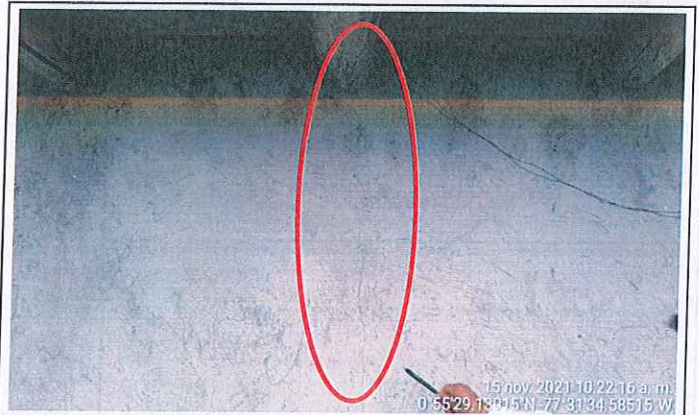
Fachada lateral izquierda: fisuramiento preexistente de tipo longitudinal ubicado en la sección central, se desprende desde cubierta hasta parte inferior de muro

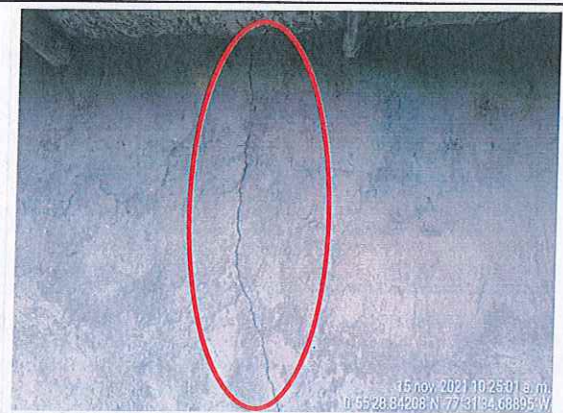
Fachada lateral izquierda: detalle de fisuramiento ubicado en sección central y de tipo longitudinal
