PROYECTO DE CONCESIÓN RUMICHACA - PASTO
CONTRATO DE CONCESIÓN NO. 15 DEL 11 DE SEPTIEMBRE DE 2015

Asunto: **Respuesta a comunicación GSAU0112-21 con respecto a solicitud de visita de verificación por afectaciones en su propiedad debido a los trabajos que se están realizando en la zona de Ospina Pérez – Contadero (UF2)**

ACTA DE VECINDAD

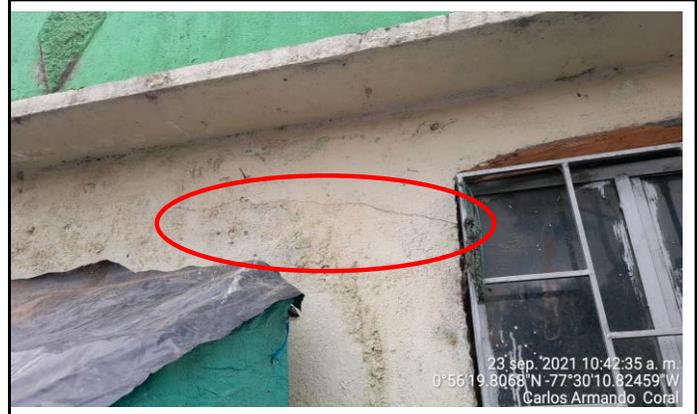
Fachada frontal: se observa fisuras transversales tanto en borde superior como inferior de ventana que se ubica en el costado izquierdo

hembra frontal: se observa fisuras transversales tanto en borde superior como inferior de ventana que se ubica en costado izquierdo

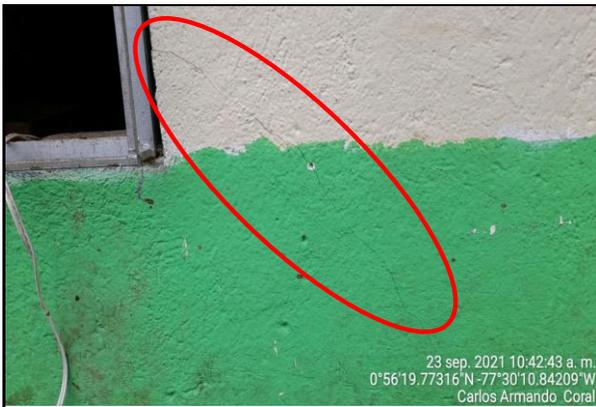
Fachada frontal: se observa fisuras transversales tanto en borde superior como inferior de ventana que se ubica en el costado izquierdo

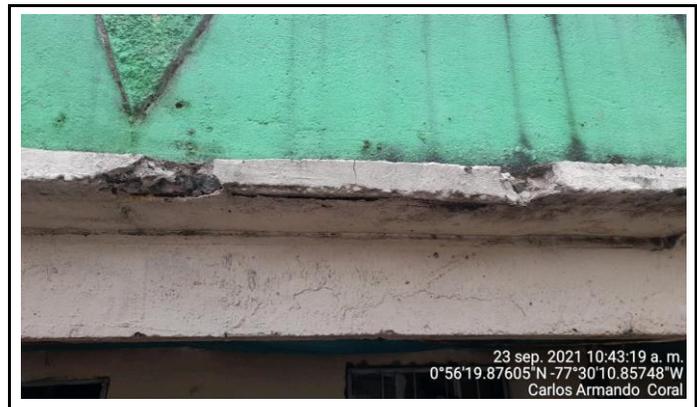
Corta Goteras: este se ubica en la zona superior longitudinal y presenta desprendimientos

Corte goteros: este se ubica en la zona superior longitudinal y presenta desprendimientos.

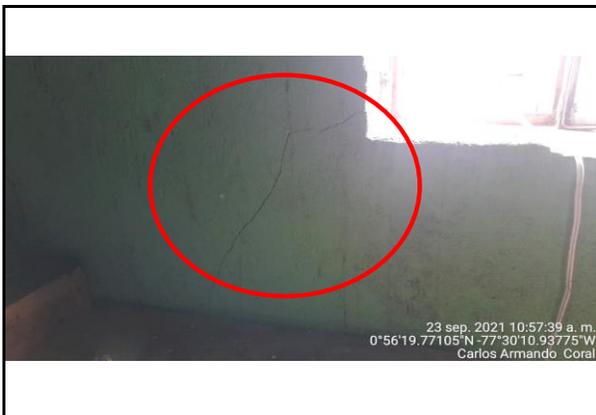
Habitacion 1: se observa en el muro lateral izquierdo agrietamiento en borde inferior de marco ventana, así como fisuras en muro posterior y frontal.

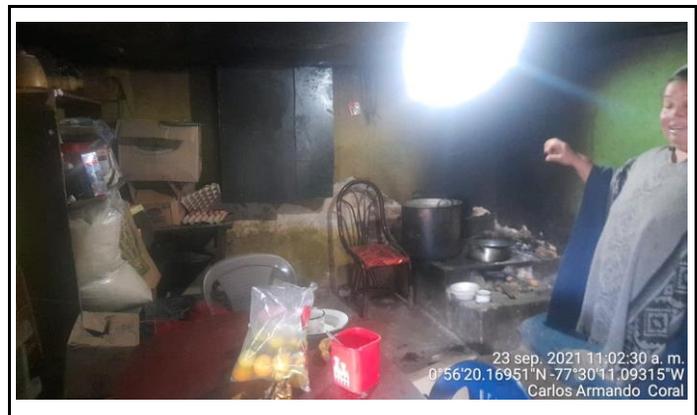
Cocina: se refiere desprendimiento de acabado (repello y pintura) en muro lateral izquierdo, esto es el la zona inferior

Perinca: Se refiere desprendimiento de acabado (replazo y pintura) en muro lateral izquierdo, esto es en la zona inferior.

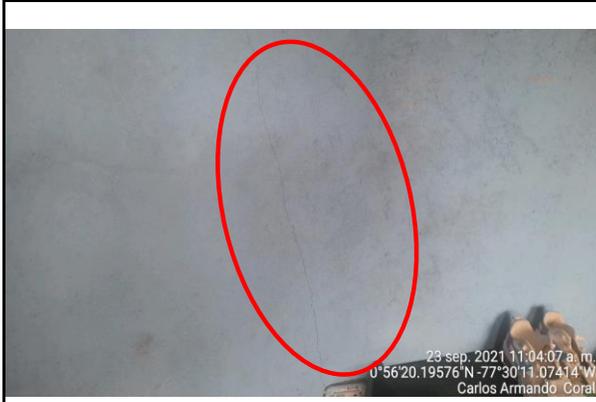
Habitacion 3: se observa fisura longitudinal en muro posterior, lateral derecho y borde inferior de ventana.

Habitación 3: Se observan fisuras longitudinal en muro posterior, lateral derecho, así como en borde inferior de ventana en muro frontal.

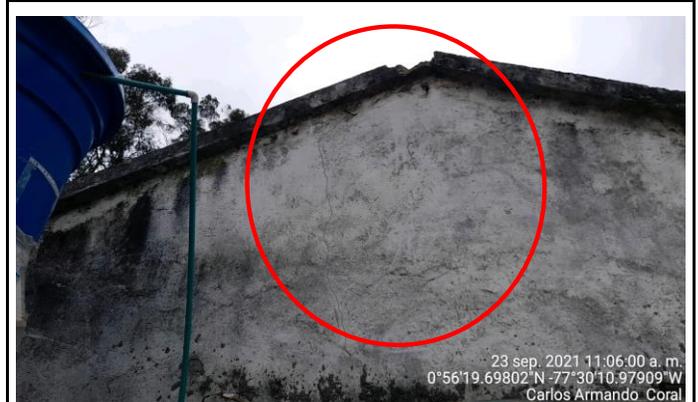
Fachada lateral izquierda: se observa fisuras transversales y longitudinales con desprendimiento en culata

Defectuosa lateral izquierda: Se observa fisuras transversales y longitudinales con desprendimientos en culeta.

Las afectaciones referidas son por motivo de las actividades que se adelantaron en el TR-203.

El propietario solicita la reparación de las afectaciones causadas.

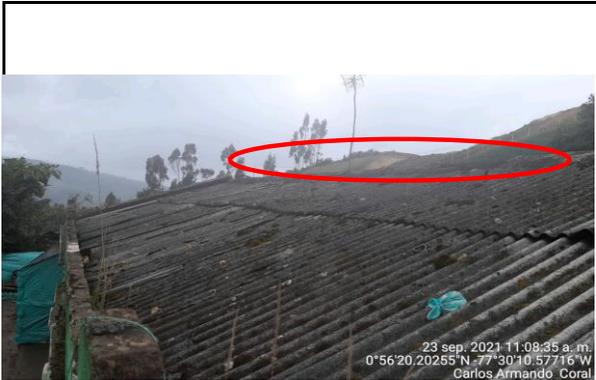
Cubierta: Se observa fisuras en revoque de cumbrera y desplazamientos mínimos de tejas de Eternit

Abierta: Se observa fisuras en ranura de Cumbre y desplazamientos mínimos
