Anexo: Fotografías del estado de la vivienda.

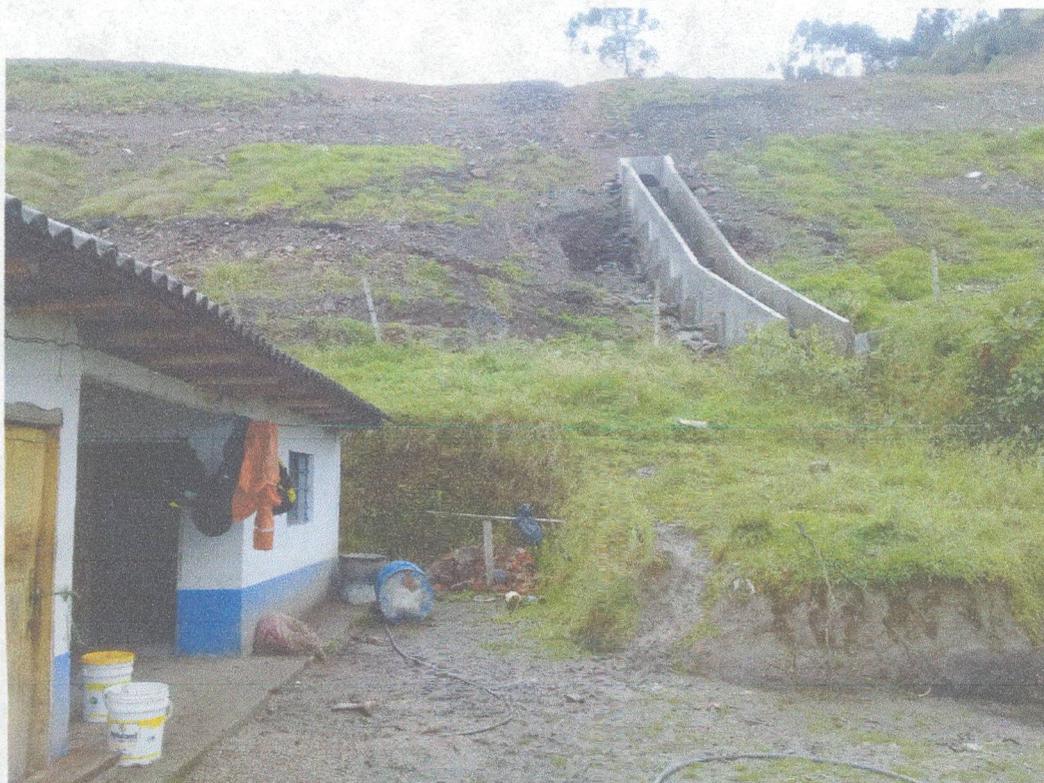
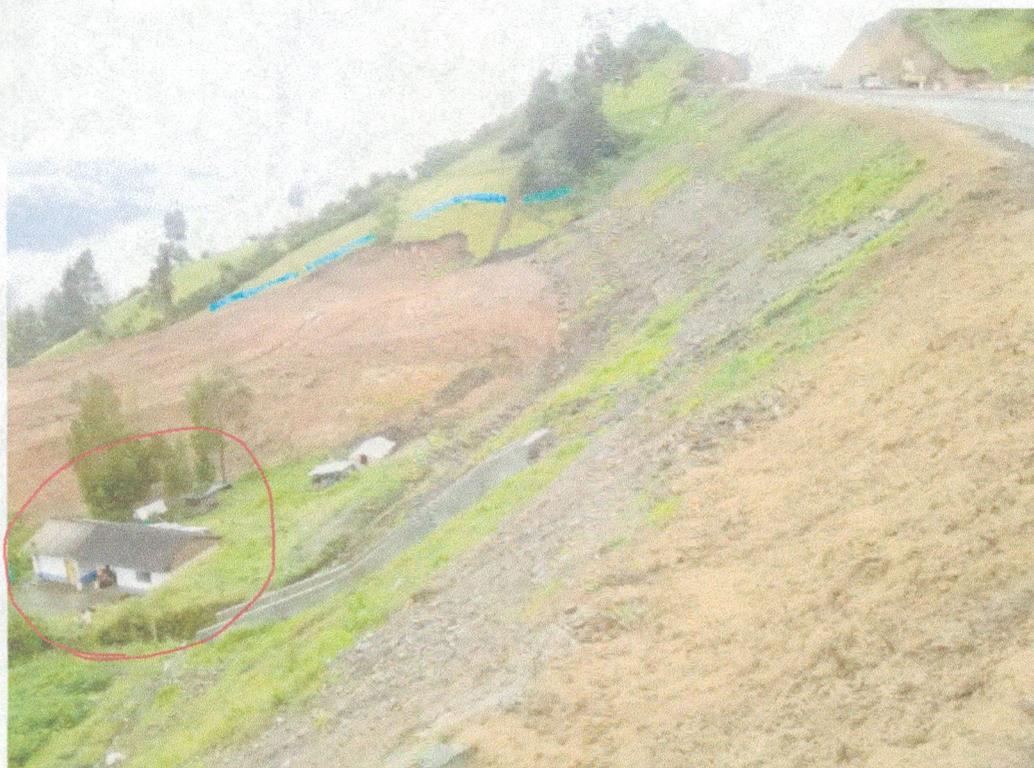
Escombros
