FORMATO	REGISTRO DE VISITAS – UNIDADES SOCIALES TRASLADADAS

PROYECTO DE CONCESIÓN RUMICHACA - PASTO
CONTRATO DE CONCESIÓN NO. 015 DEL 09 DE SEPTIEMBRE DE 2015

Fecha: 14/06/2022

**PROYECTO DE CONCESION RUMICHACA - PASTO
CONTRATO DE CONCESIÓN NO. 15 DEL 11 DE SEPTIEMBRE DE 2015**

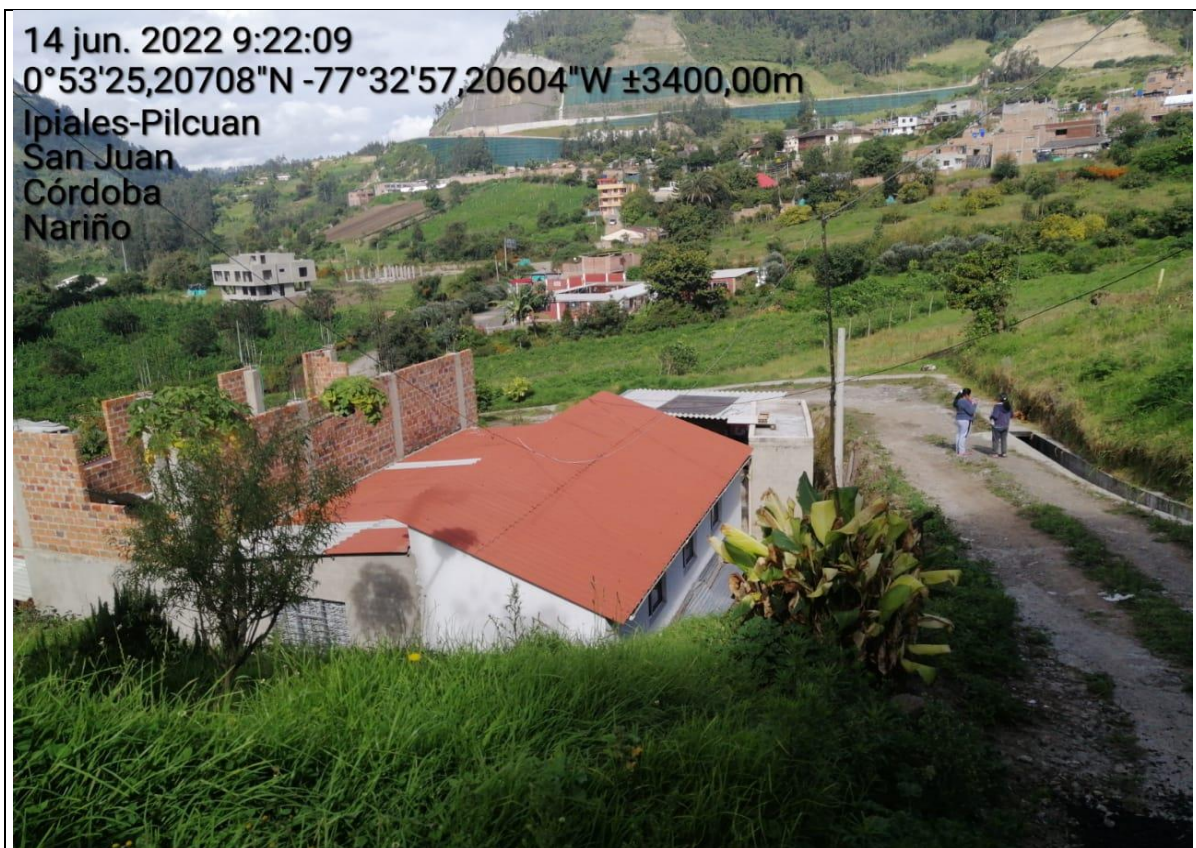
El día 14 de junio de 2022 se realiza visita técnica de inspección en la propiedad de la señora María Gabriela Reina ,quien refiere que debido a la construcción de un canal que está al frente de su casa ,se ha visto afectada por presuntos sobrecaudales provenientes de la nueva traza de la vía en el CO-159 , la propietaria refiere que debido al paso de maquinaria pesada que se utilizó para la construcción del canal , la vía de acceso a su vivienda , se dejó un desnivel en esta entrada, que ha ocasionado entrada de agua lluvia hacia su casa.
