ACTA DE VECINDAD

UNIDAD FUNCIONAL: UF 2 TIPO DE ACTA DE VECINDAD:

DEPARTAMENTO: Nariño MUNICIPIO: Ilos VEREDA: Urbano

Segunda acta de seguimiento que se realiza al predio de los señores Luis Chaguetta y Bertulfo Pantoja

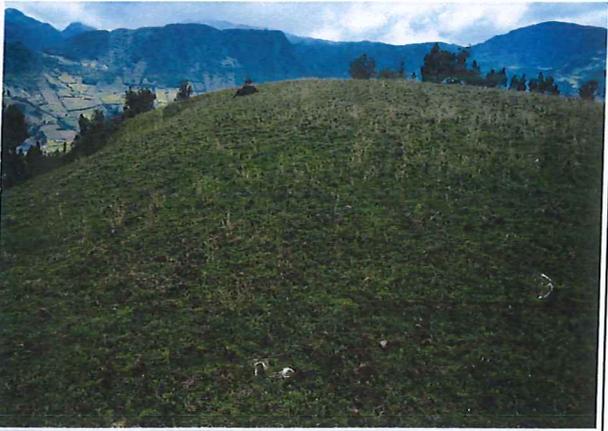
Se realiza la visita técnica ocular. El predio se encuentra baldío y sin pruebas de afectación.

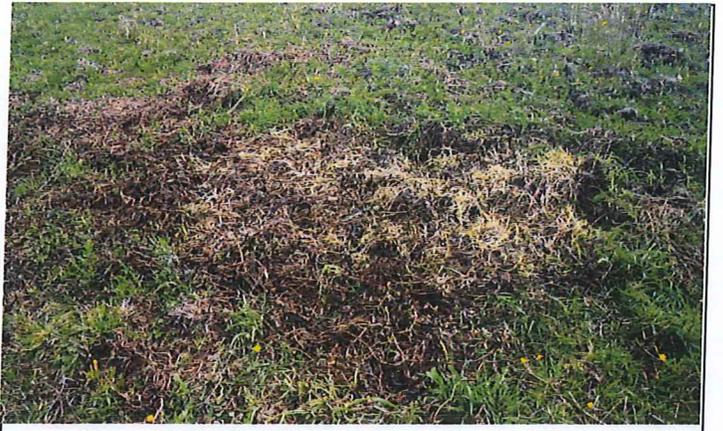
Residuos del retiro de la cosecha de arveja.

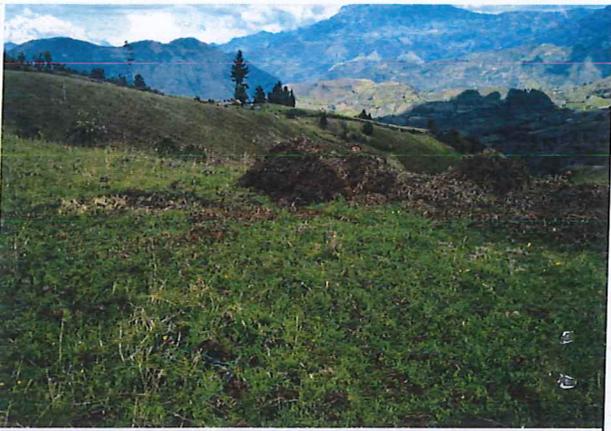
El residuo de la cosecha de arveja se encuentra ubicado en el costado izquierdo del predio.

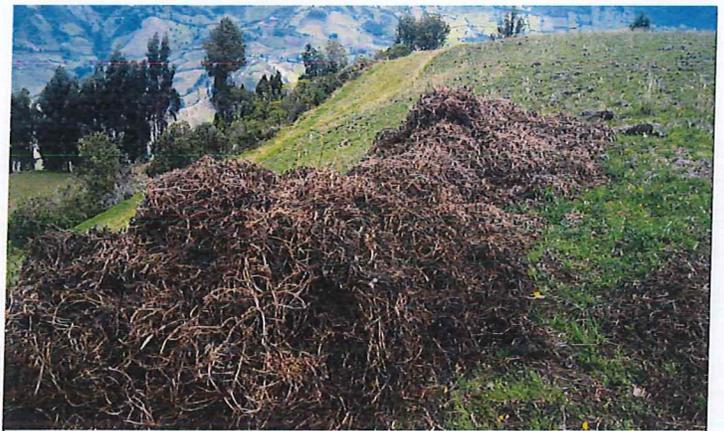
Detalle del residuo de la cosecha de arveja,

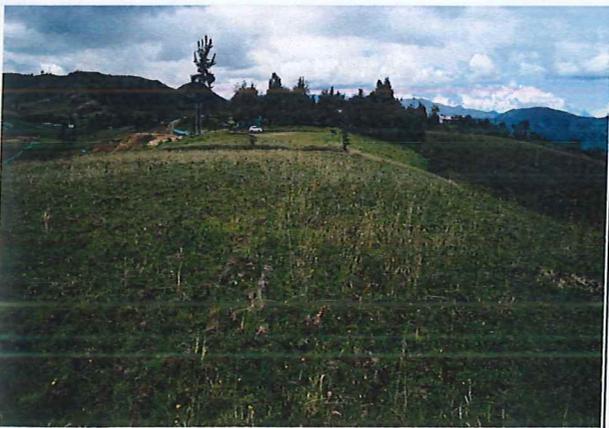
Detalle del predio, donde se encontraba el cultivo de arveja.
